# Tilstandsrapport

Enebolig

Sagerudsgutua 22 , 2436 VÅLER I SOLØR

Befaringsdato: 13.11.2025

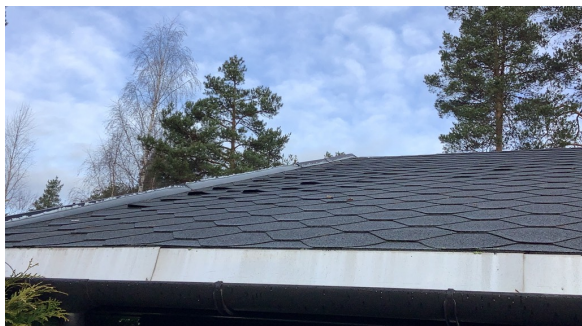
Shingeltunger har reist seg.

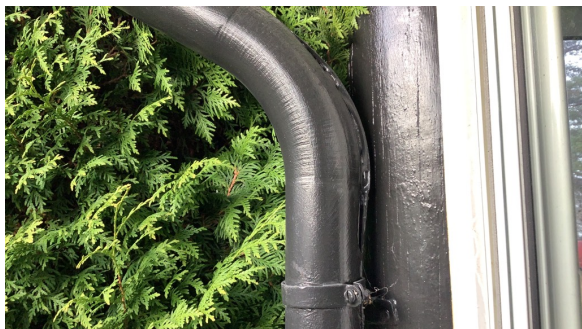
Det er påvist frostsprengte nedløpsrør.

Eksempel på frostsprengt nedløpsrør.

Frostsprengte nedløpsrør bør skiftes ut da lekkasje vil føre til økt fuktbelastning på konstruksjoner, og årsaken til frostspreng bør utbedres. Dette kan være ved å spyle opp drenerør.

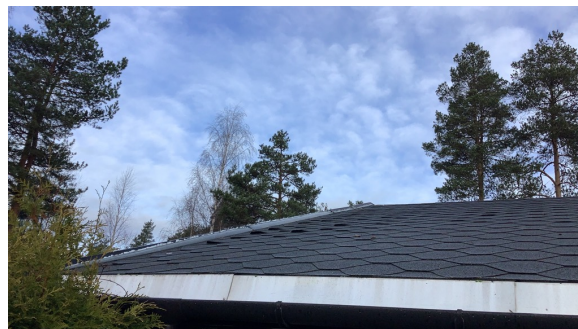
Værslitt vindskibeslag.

Vindskibeslag bør vedlikeholdes.

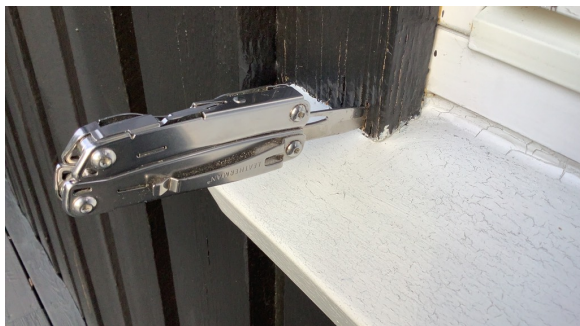
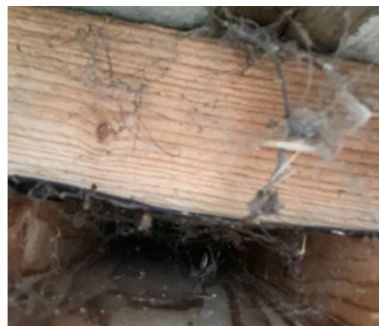
Omramming rundt vinduer er ført helt ned til vannbrett, og dette har ført til spredte råteskader og oppsprekking da omramming kan trekke opp fukt fra vannbrett.

Omremming er ført helt ned til vannbrett og dette har stedvis ført til råteskader og oppsprekking. Eksempel på manglende lusing.

Det bør etableres spalte mellom omramming og vannbrett slik at fukt ikke kan trekkes opp fra vannbrett, og omramming med råteskader og oppsprekking bør skiftes ut.

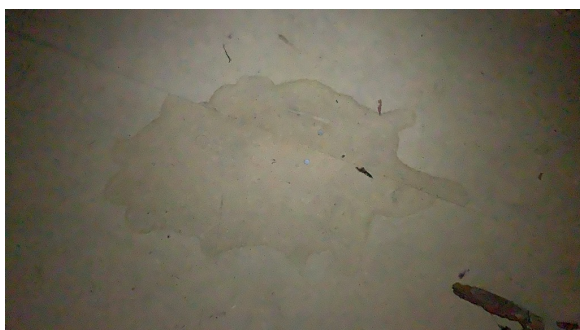
Det er påvist enkelte fuktskjolder på plategulv, men det måles tørt i taktro på befaringsdagen.

Eksempel på fuktskjolder på spongulv.

Følg med på loftet ved forskjellige klimatiske forhold for å oppdage eventuelle lekkasjer eller kondensering. Hvis muggdannelser fortsetter å oppstå etter ventileringen er forbedret bør det monteres dampsperre i himling i første etasje.

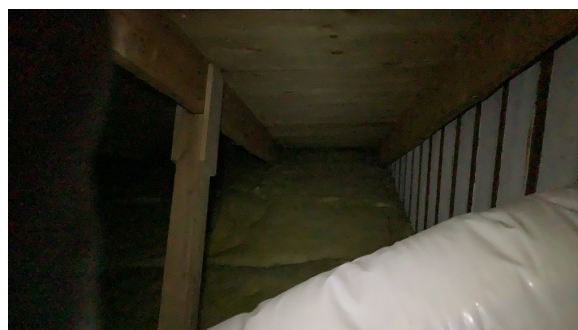
Det er ikke luftespalte fra takfot over tilbygg.

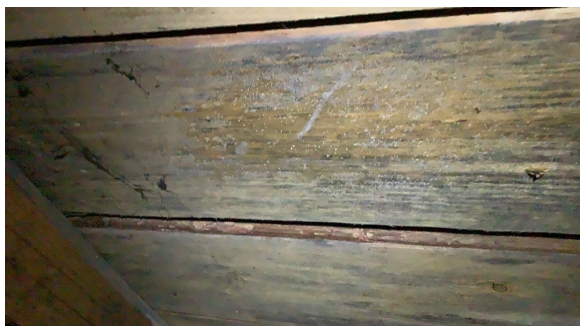
Muggdannelse i taktro.

Muggdannelse må rengjøres med egnet middel.

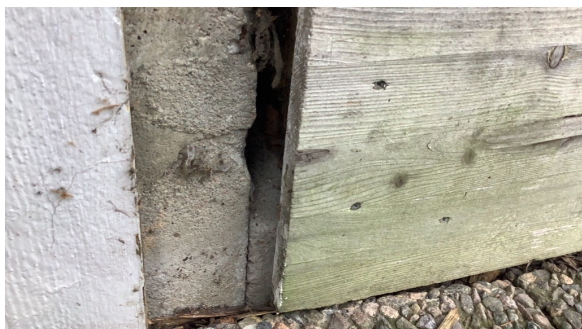
Trelem foran luke er liten, og har mangelfull musetetting.

Mangelfull trelem foran luke.

Det bør enten lages en større trelem foran luke for å tetter bedre mot mus, eller så bør selve luken mures igjen.

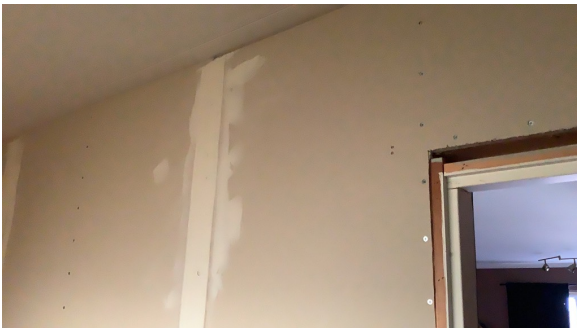
Soverom i tilbygg er ikke ferdigstilt.

Enkelte avslutninger i gulv bør utbedres med listverk og fuger. Arbeider på soverom i tilbygg må ferdigstilles.

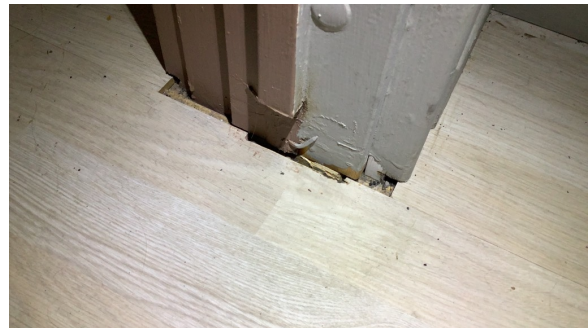
Eksempel på enkle avslutninger i gulv.

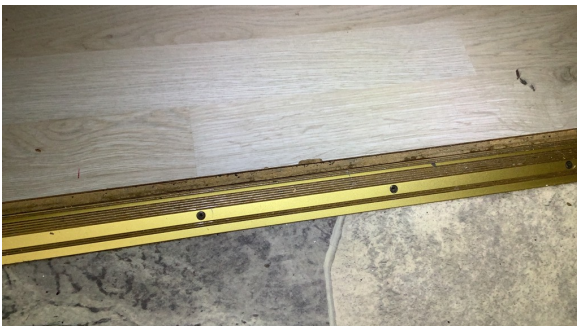
Enkel avslutning av gulv.

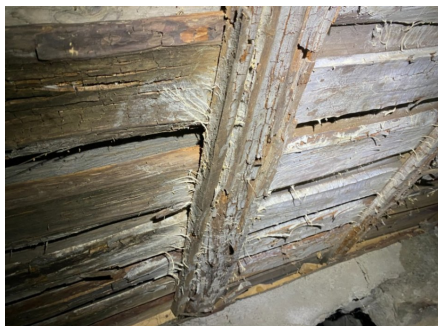
- Det er påvist fuktskader i etasjeskiller

Sopp- og råteskader i bjelkelaget

- Råteskadet treverk må skiftes.

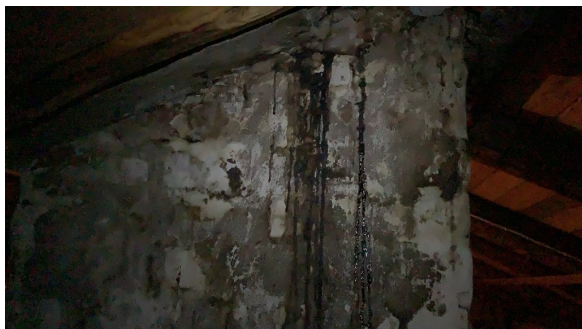
Rennemerker etter sotvann på loft.

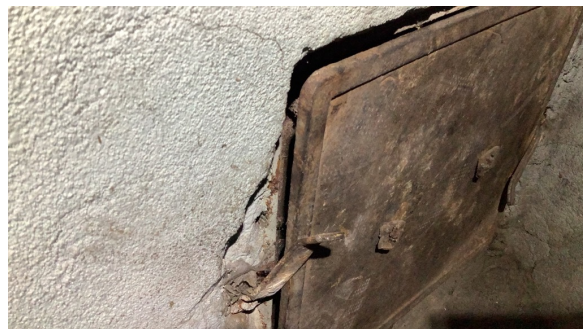
Sotluke ser ikke ut til å tette tilfredsstillende.

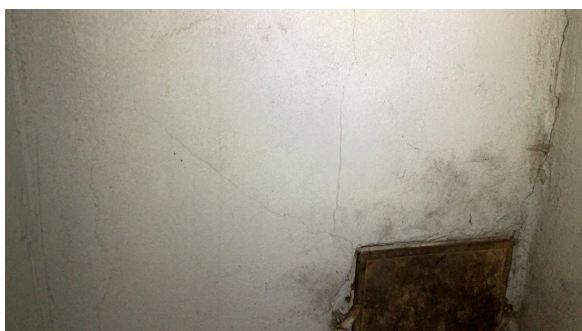
- Det er påvist sprekker og/eller riss i pipe.
- Mer enn halvparten av forventet brukstid er passert på pipe.

Eksempler på riss i pipe.

Riss og sprekker kan utbedres ved vedlikehold etter egne ønsker.

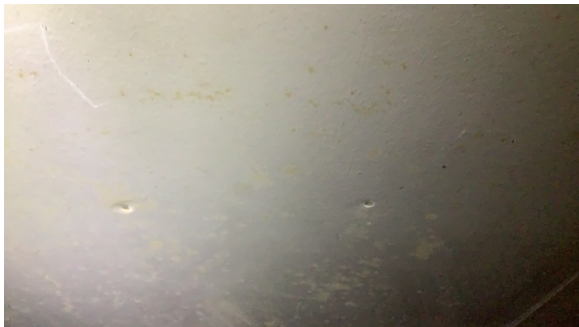
Mugg i himling.

Muggdannelse må vaskes vekk med egnet middel, og luftfuktigheten må senkes i kjeller. Dette kan gjøres ved å forbedre ventilasjonen eller ved å montere en fuktstyrt krypkjelleravfukter.

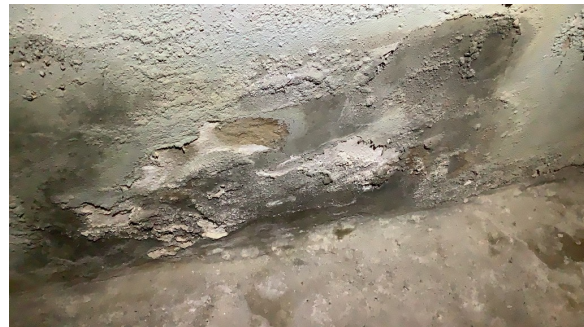
- Det er påvist indikasjoner på noe fuktgjennomtrenging i kjellergulv.
- Det er påvist indikasjoner på noe fuktgjennomtrenging inn i kjellermur.

Saltutslag.

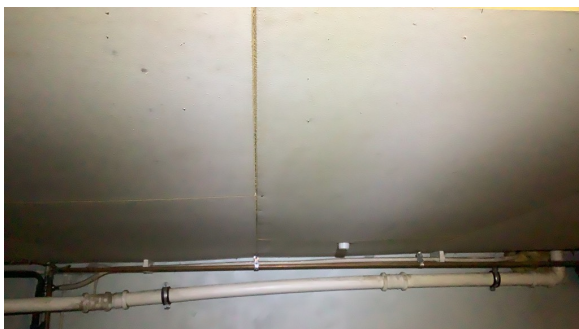
Det er svellskader i himlingsplater grunnet høy luftfuktighet.

Svellskader i himling.

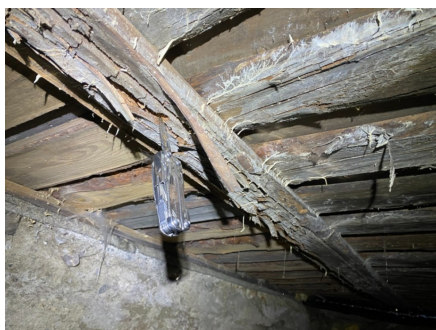
Det er påvist soppdannelse med råteskader i deler av krypkjeller. Det er store sprekkløsser i treverket, og dette tyder på en aggressiv type råtesopp. Det måles stedvis vått treverk i krypkjeller.

Sopp- og råteskader i bjelkelag under soverom.

- Skadet treverk må skiftes.

Luftfuktigheten må senkes i krypkjeller, og dette kan gjøres ved å forbedre ventilasjonen eller ved å montere en fuktstyrt krypkjelleravfukter.

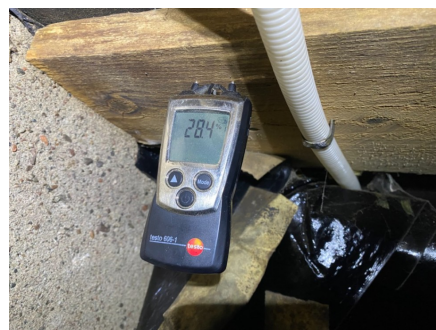
Stubbeloftsbord måles vått under stue.

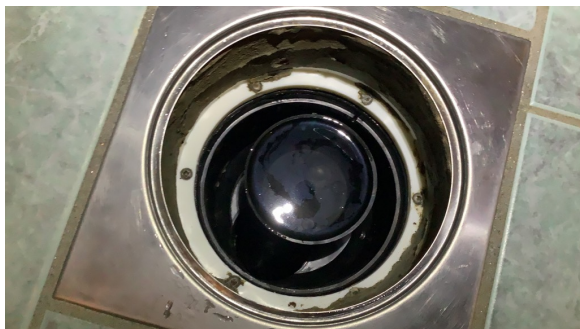
Plastsluk i dusjhjørnet, og det er ikke synlig tettesjikt.

Det er ingen synlige avvik på badet, men montering av tett dusjkabinett vil bidra til å forlenge badets levetid.

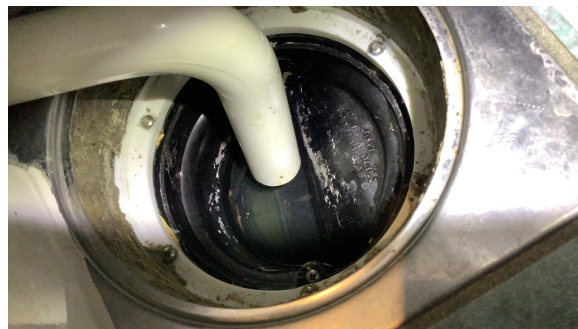
Plastsluk under badekar, og det observeres noe tettesjikt ført under deler av slukets klemring.

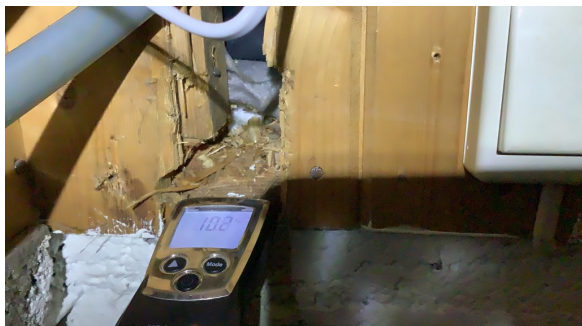
Fuktmåling er foretatt uten å påvise unormale forhold. Fuktmåling er foretatt i bunnsvill bak badekar fra kjellertrapp. Fuktkvotemåling (vekt%) i konstruksjonen ble målt til 10.

Fuktmåling, og det måles tørt.

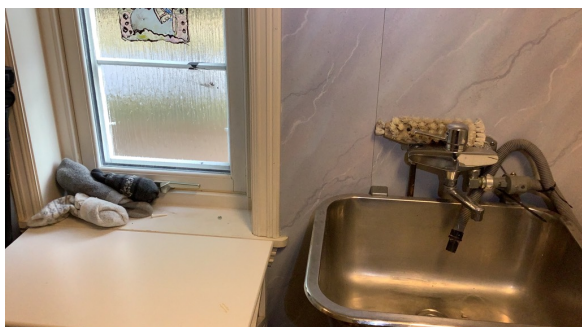
Vinduets plassering medfører risiko for fuktskade, men det var ingen tegn til fuktskade på befaringsdagen.

Vindu er plassert i den definerte våtsonen.

Vaskerommet kan ikke utsettes for vannpåkjenning.

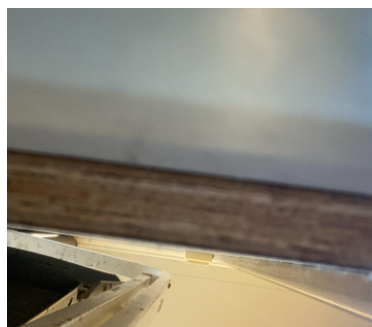
Bunnen av baderomsplater er ikke forseglet, og dette fører til at disse kan trekke opp fukt hvis de blir utsatt for vannpåkjenning.

Bunnen av baderomsplater er ikke forseglet.

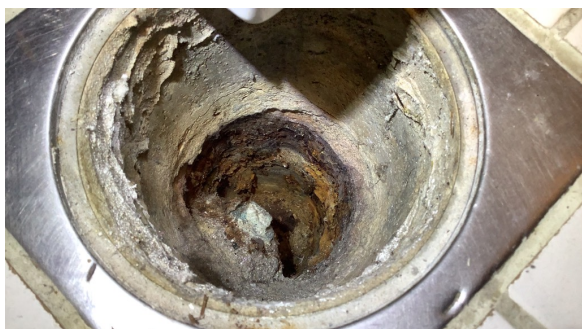
- Eldre sluk av støpejern er ofte utsatt for rust som kan medføre lekkasjer. Eventuelle lekkasjer kan medføre fuktskader på tilliggende konstruksjoner.
- Sluket må sjekkes og rengjøres jevnlig.

Støpejernsluk, og det er ikke synlig tettesjikt.

Vaskerommet kan ikke utsettes for vannpåkjenning.

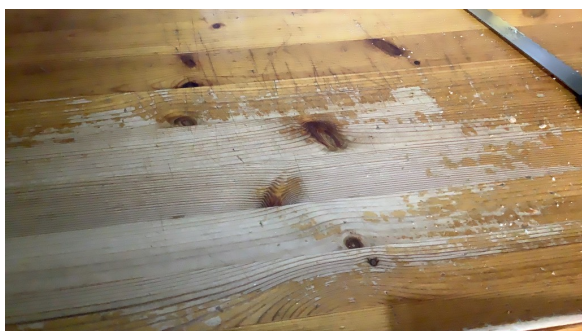
Slitasje i benkeplate.

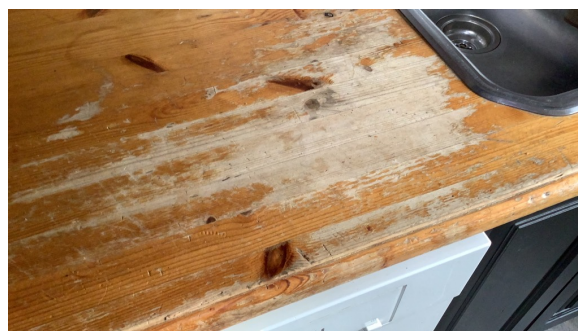
Slitasje i benkeplate.

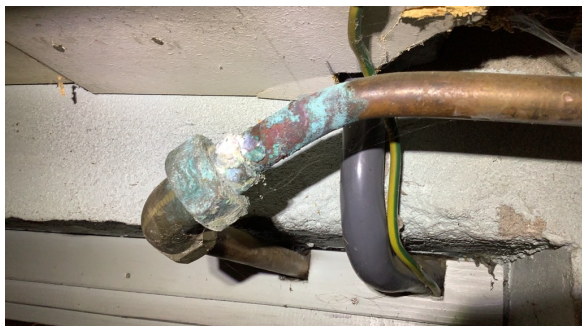
Kupling "sveit" noe.

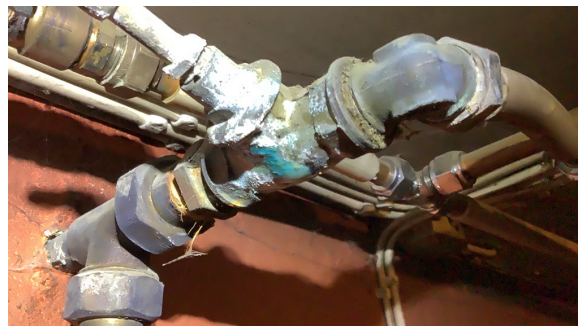
Kupling "sveit" noe.

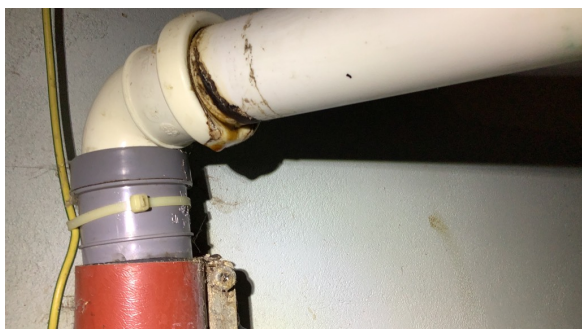
- Mer enn halvparten av forventet brukstid er passert på innvendige avløpsledninger.
- Det er påvist at det drypper/lekker fra avløpsrør/skjøter.

Lekkasje fra avløp.

Lekkasje må utbedres, og kostnadsestimat gjelder dette.

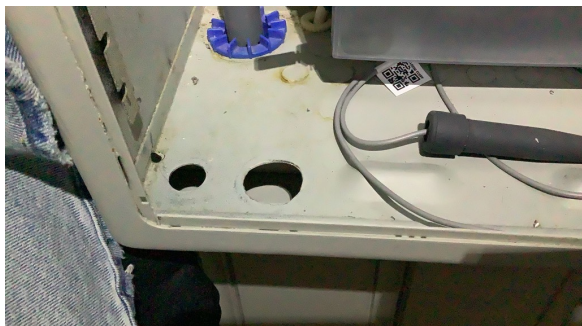
Utette innføringer i sikringsskap.

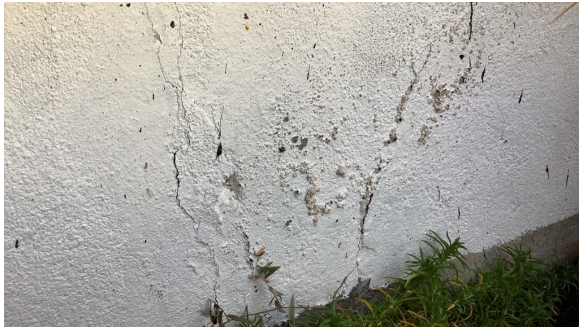
- Det er registrert skråriss som er symptom på setninger.

Skråriss.

Utvendig forsegling av riss og sprekker for å forhindre frostspreng, og følg med på eventuell utvikling.

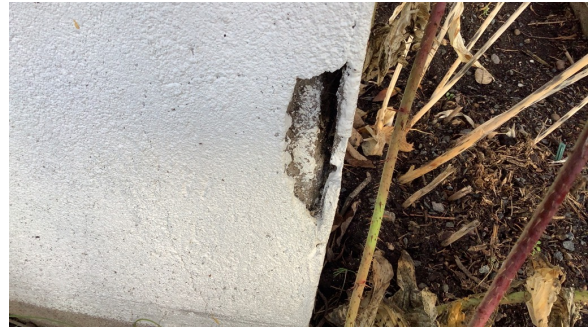
Manglende puss.

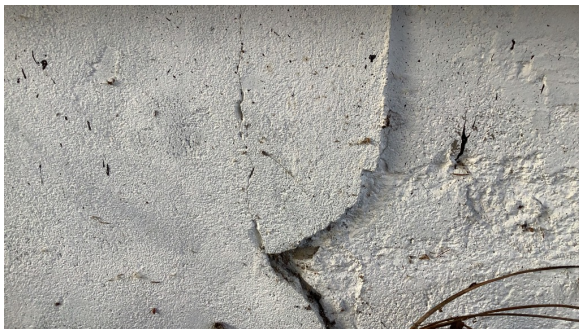
Skråriss.

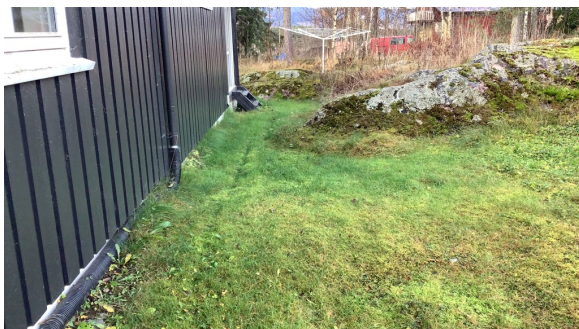
Utilfredsstillende fall fra bolig.

Terrengjustering bør utføres for å etablere tilfredsstillende fall fra boligen. Tilfredsstillende fall vil være minimum 1:50 i en avstand på minimum 3 meter fra boligen. Dette er krevende og oppnå mot fjell, men det bør etableres lokalt fall fra boligen mot fjellet.
