Sagerudsgutua 22, 2436 VÅLER I SOLØR

**VÅLER**

# Tilstandsrapport

Befaringsdato: 13.11.2025

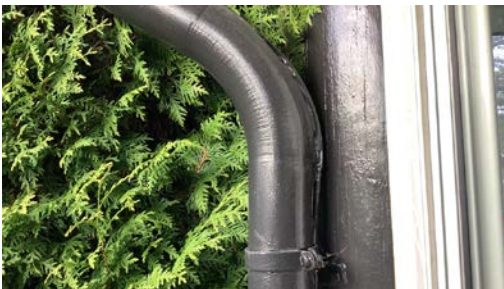
Det er påvist frostsprengte nedløpsrør.  
Det er værslitte vindskibeslag med løsnet lakk.

Eksempel på frostsprengt nedløpsrør.

Frostsprengte nedløpsrør bør skiftes ut da lekkasje vil føre til økt fuktbelastning på konstruksjoner, og årsaken til frostspreng bør utbedres. Dette kan være ved å spyle opp drensør.

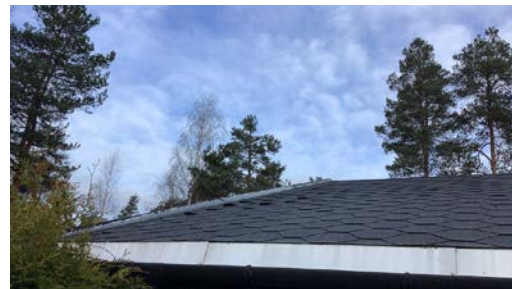
Værslitt vindskibeslag.

Vindskibeslag bør vedlikeholdes.

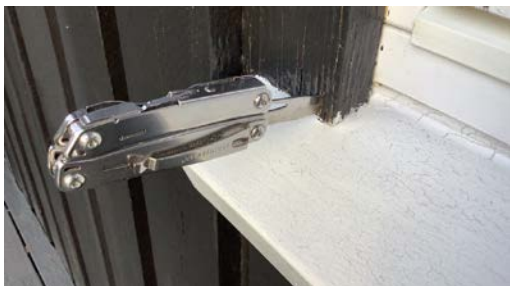
Omremming rundt vinduer er ført helt ned til vannbrett, og dette har ført til spredte råteskader og oppsprekking da omramming kan trekke opp fukt fra vannbrett.

Omramming er ført helt ned til vannbrett og dette har stedvis ført til råteskader og oppsprekking.

Det bør etableres spalte mellom omramming og vannbrett slik at fukt ikke kan trekkes opp fra vannbrett, og omramming med råteskader og oppsprekking bør skiftes ut.

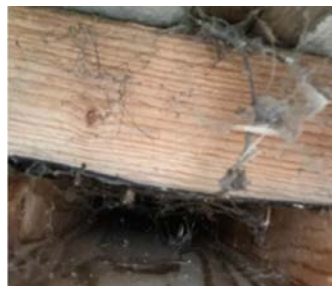
Eksempel på manglende lusing.

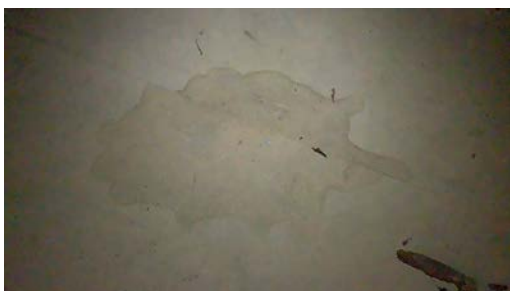
Det er påvist enkelte fuktskjolder på plategulv, men det måles tørt i taktro på befaringsdagen.

Eksempel på fuktskjolder på spongulv.

Følg med på loftet ved forskjellige klimatiske forhold for å oppdage eventuelle lekkasjer eller kondensering. Hvis muggdannelser fortsetter å oppstå etter ventileringen er forbedret bør det monteres dampspærre i himling i første etasje.

Muggdannelse må rengjøres med egnet middel.

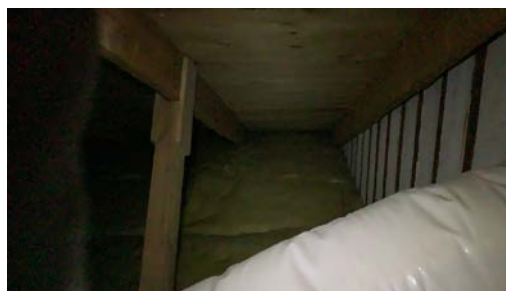
Det er ikke luftespalte fra takfot over tilbygg.

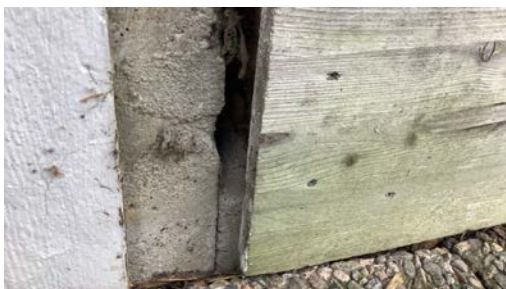
Trelem foran luke er liten, og har mangelfull musetetting.

Mangelfull trelem foran luke.

Det bør enten lages en større trelem foran luke for å tetter bedre mot mus, eller så bør selve luken mures igjen.

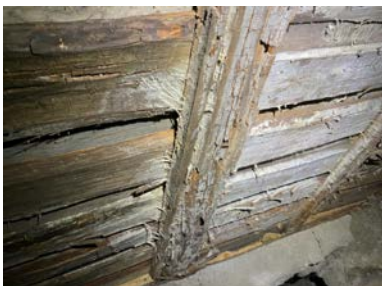
- Det er påvist fuktskader i etasjeskiller

Sopp- og råteskader i bjelkelaget

- Råteskadet treverk må skiftes.

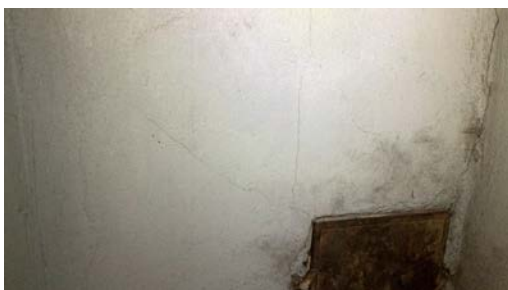
- Det er påvist sprekker og/eller riss i pipe.
- Mer enn halvparten av forventet brukstid er passert på pipe.

Eksempler på riss i pipe.

Riss og sprekker kan utbedres ved vedlikehold etter egne ønsker.

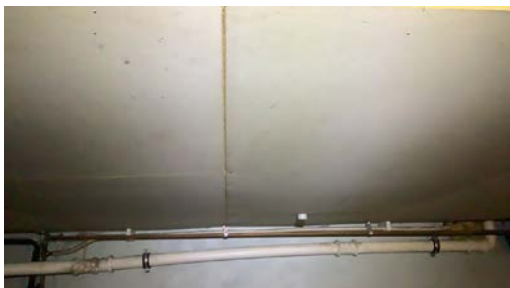
Det er svellskader i himlingsplater grunnet høy luftfuktighet.

Svellskader i himling.

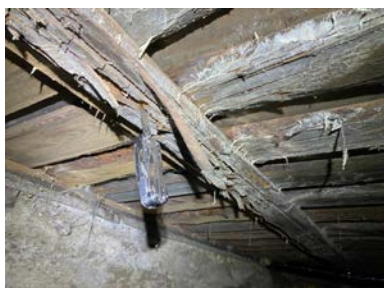
Sopp- og råteskader i bjelkelag under soverom.

- Skadet treverk må skiftes.

Luftfuktigheten må senkes i krypkjeller, og dette kan gjøres ved å forbedre ventilasjonen eller ved å montere en fuktstyrt krypkjelleravfukter.

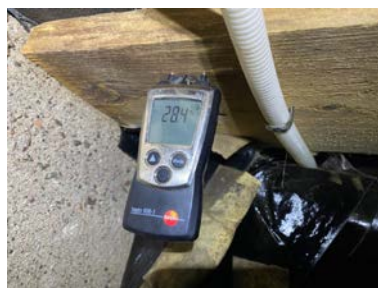
Stubbelloftsbord måles vått under stue.

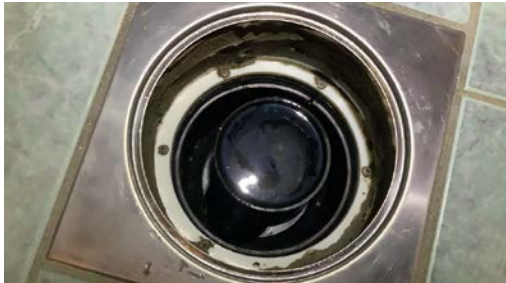
Plastsluk i dusjhjørnet, og det er ikke synlig tettesjikt.

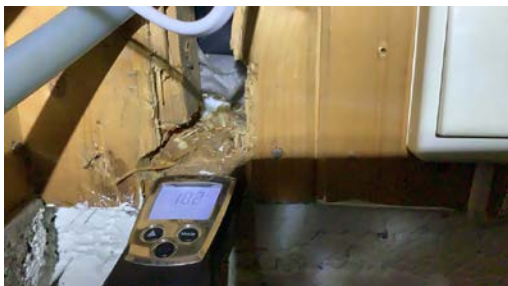
Fuktmåling, og det måles tørt.

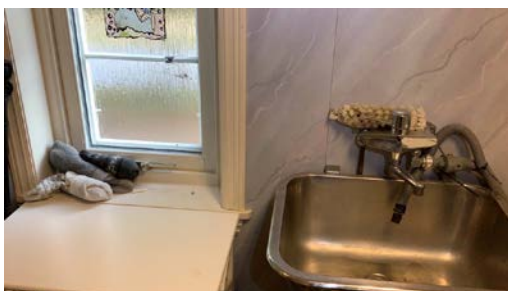
Vinduets plassering medfører risiko for fuktskade, men det var ingen tegn til fuktskade på befaringsdagen.

Vindu er plassert i den definerte våtsonen.

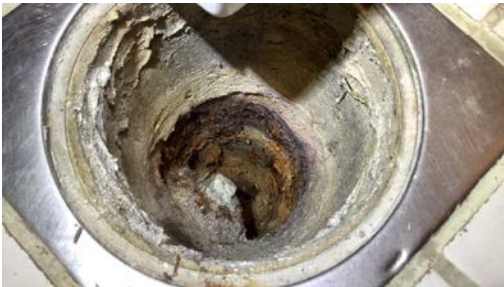
- Eldre sluk av støpejern er ofte utsatt for rust som kan medføre lekkasjer. Eventuelle lekkasjer kan medføre fuktskader på tiliggende konstruksjoner.
- Sluket må sjekkes og rengjøres jevnlig.

Støpejernsluk, og det er ikke synlig tettesjikt.

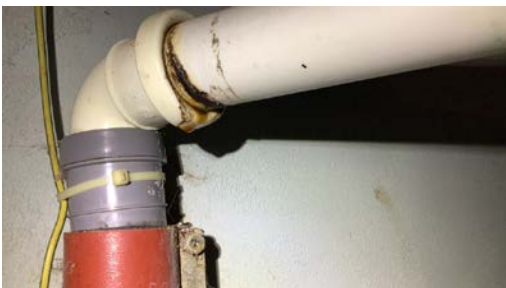
Lekkasje fra avløp.

Lekkasje må utbedres, og kostnadsestimat gjelder dette.

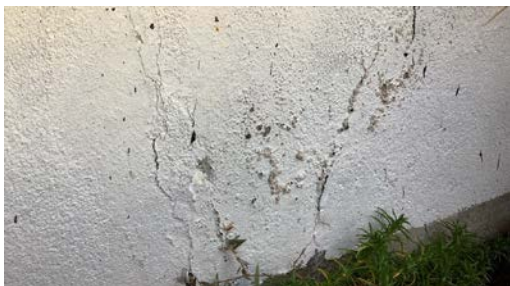
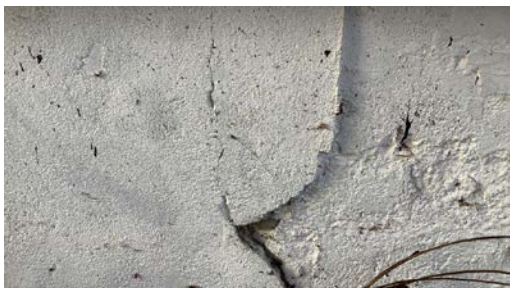
Skråriss.

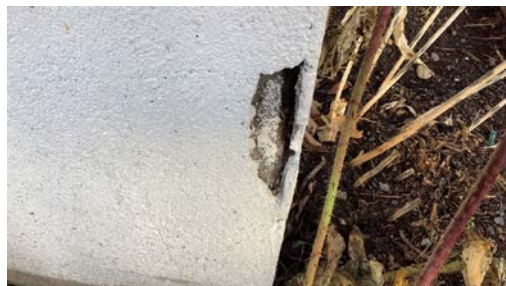
Manglende puss.
