Tilstandsrapport

Enebolig

Risdalen 2, 2850 LENA

Rapportdato: 27.01.2025

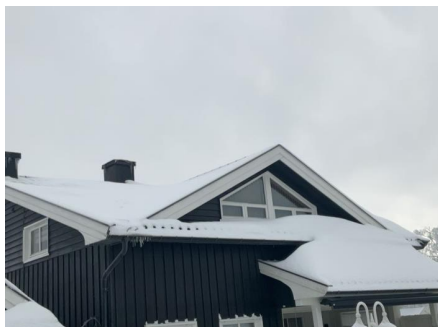
Taktekking var dekket med snø på befaringsdagen. Tilstandsgrad er kun vurdert ut fra opplyst alder. Ytterligere undersøkelser anbefales når det er snøfritt.

Ytterligere undersøkelser anbefales når det er snøfritt.

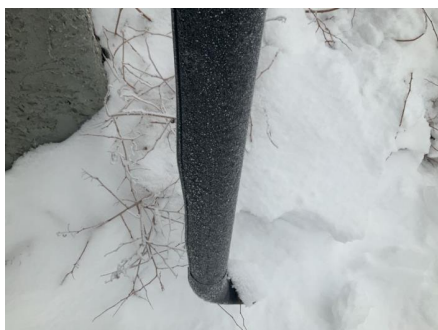
Frostsprenge takrennenedløp.

Frostsprenge takrennenedløp

Frostsprenge taknedløp må byttes for å lukke avviket.

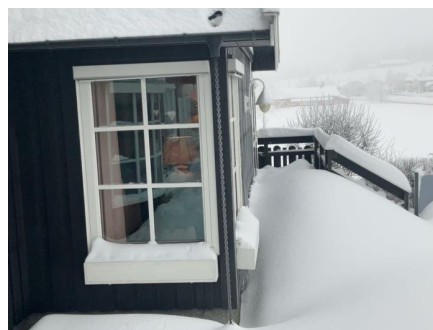
Taknedløp i kjelling. Det er ikke tilfredsstillende bortledning av vann fra taknedløp ved grunnmur.

Når takvann ikke ledes bort fra bygningen påfører dette konstruksjonene (ringmur, grunnmur, drenering og fuksikring) unødvendig høy fuktbelastning. Anbefaler at man kobler et 3-4m langt overvannsrør til nedløpet. Røret legges oppå terrenget eller graves ned vekk fra grunnmuren/bygningen. Taknedløp i kjetting bør byttes ut med rør.

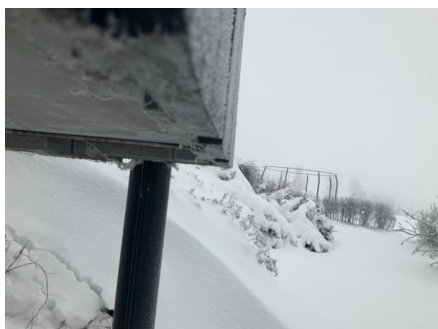
Endeved på utvendig kledning har enkelte steder ikke dryppkant, dette forkorter kledningens levetid.

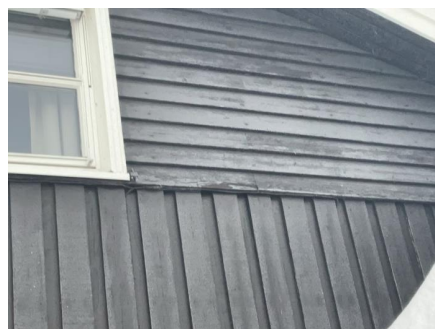
Kledning bærer stedvis preg av elde og slitasje.

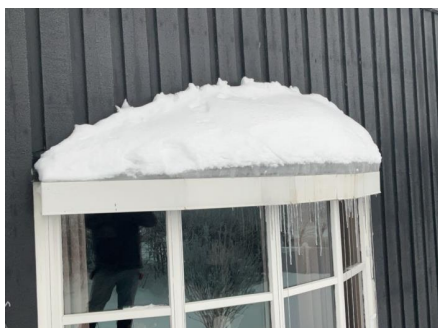
Det registreres isdannelse på karnapp. Dette er et symptom på dårlig isolering/lufting. Dette kan føre til fuktskader i konstruksjonen.

Årsak til isdannelse på karnapp bør kartlegges og elimineres.

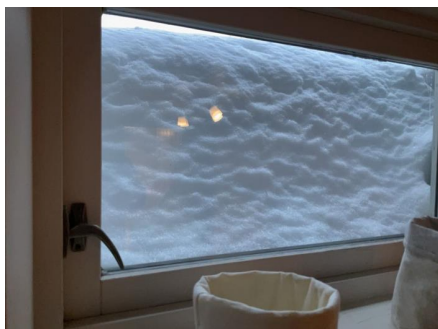
Lav høyde mellom terreng og kjellervinduer.

Oppgraderinger/utskiftninger bør påregnes. Konsekvens av avviket/eldre vinduer/dårlige vinduer, gir en fremtidig kostnad på fornyelse/vedlikehold. Eldre isolerglass medfører økt forbruk av energi til oppvarming. Overflatebehandlingen er treverkets beskyttelse mot vann, tilsmussing og misfarging fra svartesopp eller alger. Om treverket blir stående uten beskyttelse vil dette øke risikoen for at treverket trekker til seg fukt som igjen kan føre til fuktskader. Viktig å følge med på vinduer som ligger helt ned mot terrenget, risiko for vanninntrenging ved snøsmelting og mye nedbør. Om mulig bør høyden mellom terrenget og vinduer økes så mye som mulig.

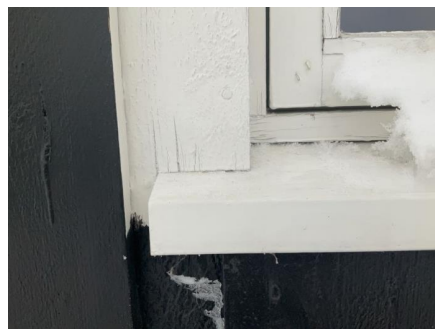
Omrammning rundt vinduer er ført ned på beslag, risiko for fuktopptrekk i treverket.

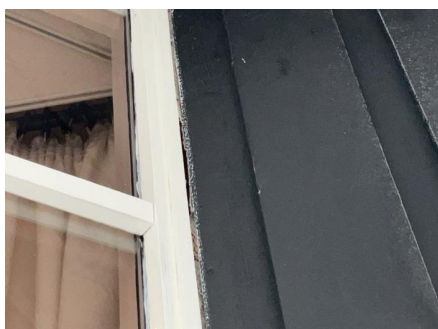
Ikke tilstrekkelig tetting rundt vinduer i karnapp. Dette kan føre til kald trekk, fuktskader og økte fyringsutgifter.

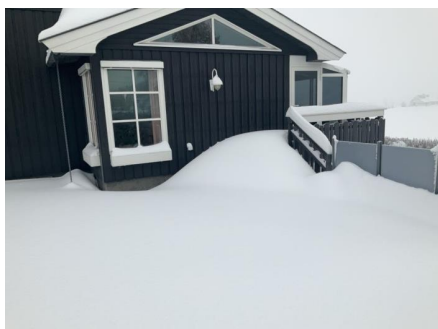
Balkonger/terrasse er snødekt og derfor ikke nærmere vurdert.

- Det bør foretas nærmere undersøkelser av balkong/terrasser når den er snøfri.

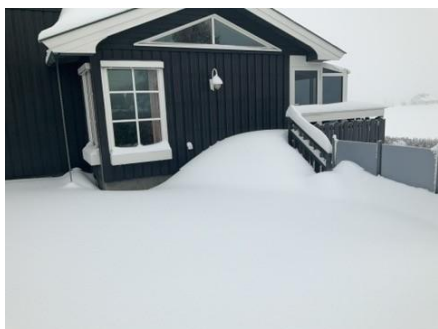
Trapp var tildekket med snø på befaringsdagen og er derfor ikke vurdert.

Trapp var tildekket med snø på befaringsdagen og er derfor ikke vurdert. Det oppfordres til ytterligere undersøkelser av trapp når den blir snøfri.

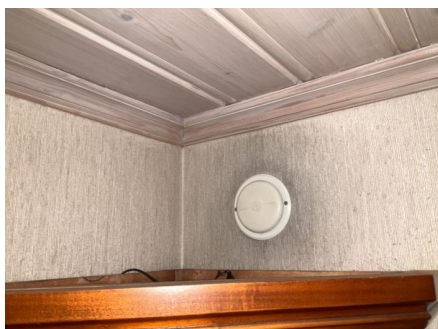
Det er påvist heksesot/støvkondens på overflater

- Overflater må rengjøres, for å fjerne heksesot/støvkondens, årsak må og fjernes/elimineres.

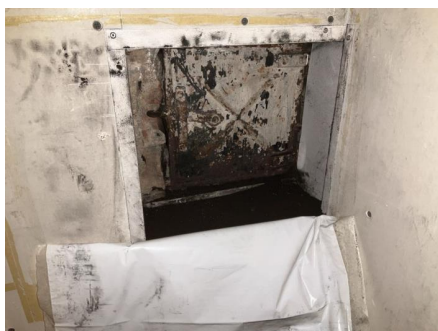
Sotluke er ikke helt tett. Det trekker fra luke og det siver ut aske. Tildekket med plastfolien på befaringsdagen.

Sotluke må utbedres for å lukke avviket.

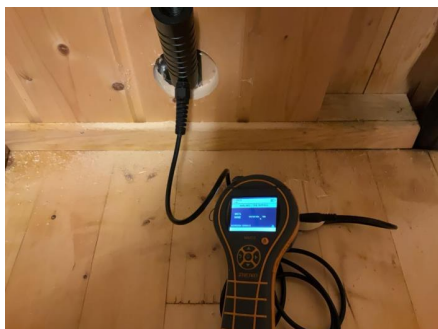
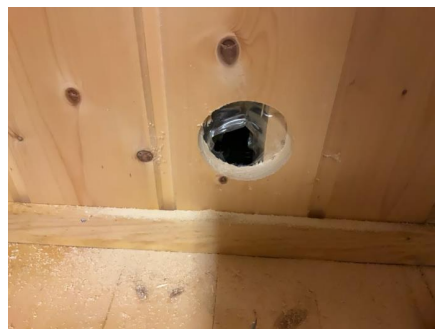
Hulltaking og fuktmåling ble foretatt, jeg målte tørre verdier nederst i yttervegg mot bunnsvill. Målingene som er gjort er å betrakte som stikkprøver og sier bare noe om tilstanden i nærheten til området der målingen er utført.

Plast i yttervegger mot terreng, dette er ikke i henhold til dagens anbefaling pga. stor risiko for skader.

Plast bør ikke benyttes i påforede vegger på innside av grunnmur pga. at den hindrer uttørring av konstruksjonene hvis den blir fuktutsatt. Ved renovering av underetasje/kjeller bør plast fjernes.

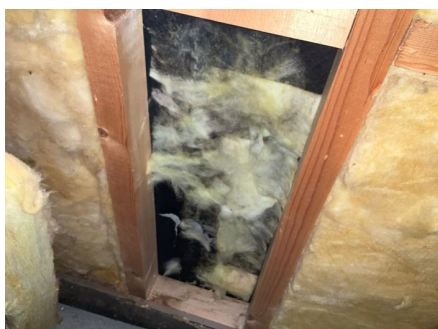
Svartpapp liggende mot grunnmur i påforede yttervegger i rom under terreng, dette er ikke i henhold til dagens anbefaling pga. stor risiko for skader.

Svartpapp bør ikke benyttes i påforede vegger på innside av grunnmur da den er organisk, dette vil kunne føre til muggdannelser i konstruksjonene. Ved renovering av underetasje/kjeller bør svartpapp fjernes.

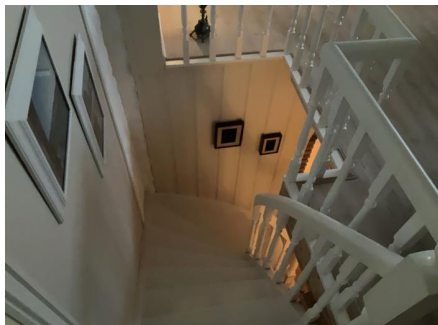
Trapp mellom 1.-og 2.et: Det mangler håndløper på vegg i trappeløpet. Rekkverkshøyder er under dagens forskriftskrav til rekkverk i trapper. Åpninger i rekkverk er større enn dagens forskriftskrav til rekkverk i trapper.

Selv om nye krav ikke har tilbakevirkende kraft anbefales det at trapper barnesikres / sikres iht dagens krav.

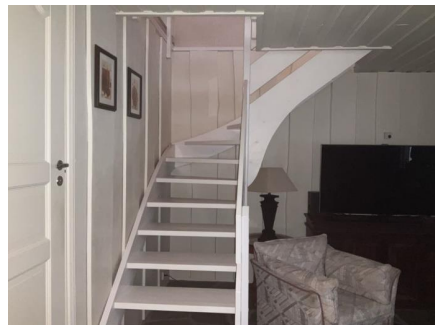
Trapp mellom 1.et og kjeller: Det mangler håndløper på vegg i trappeløpet. Rekkverkshøyder er under dagens forskriftskrav til rekkverk i trapper. Åpninger i rekkverk er større enn dagens forskriftskrav til rekkverk i trapper.

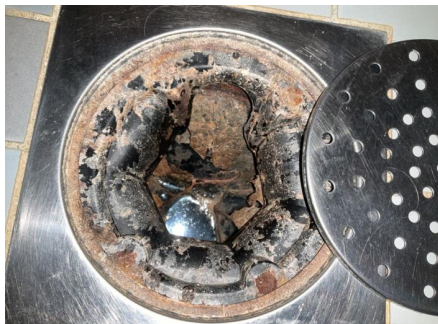
Ikke synlig membran i sluk.

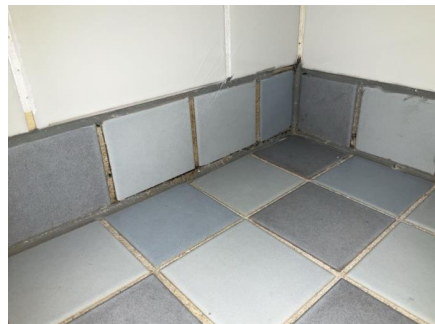
Sprekker i flisfuger.

Sprekker i flisfuger.
Misfarginger i flisfuger.

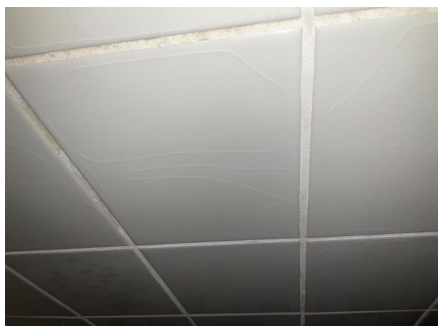
Riss i flere fliser.

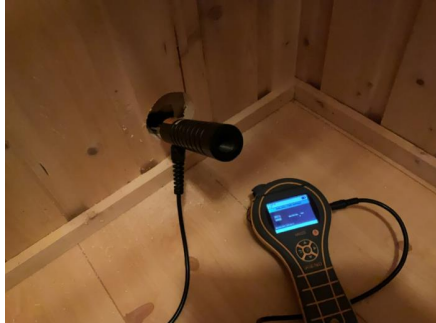
Ingen utslag ved fuktmåling i hulltaking i vegg mot dusjsone.

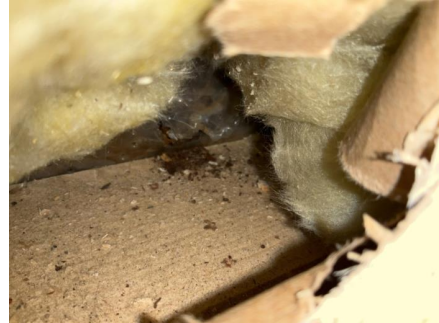
Det er i hulltakingen påvist fukt/råteskader

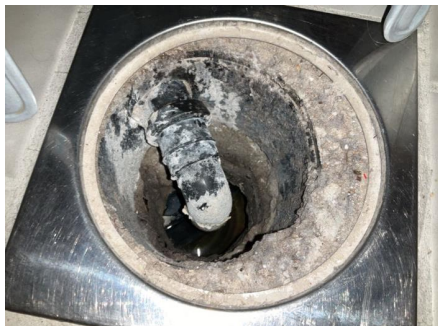
Ingen tegn til tettesjikt/membran i sluket

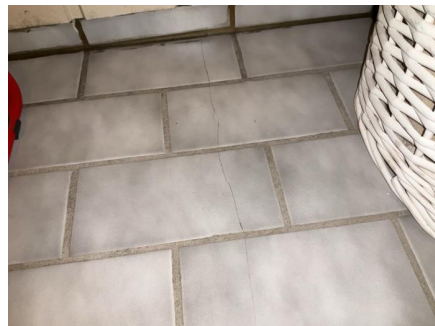
Sprekker i fliser.

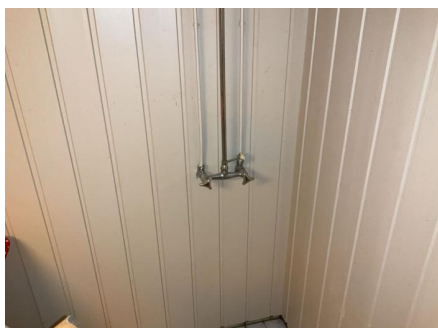
Uegnete materialer i våtsoner.

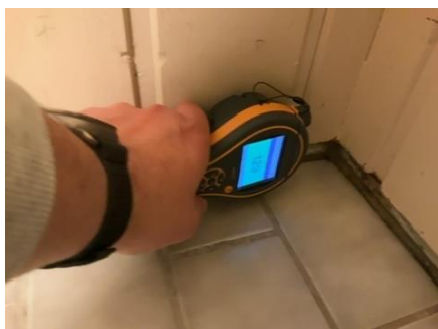
Enkelt fuktsøk med indikator på erfaringsmessig utsatte steder viste ingen unormale verdier. Selv om det ikke ble registrert unormale verdier ved fuktsøk er ikke rommet fuktsikkert.

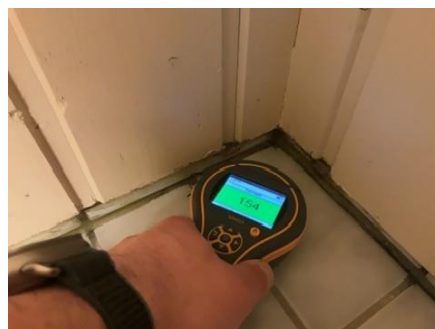
Enkelt fuktsøk med indikator på erfaringsmessig utsatte steder viste ingen unormale verdier. Selv om det ikke ble registrert unormale verdier ved fuktsøk er ikke rommet fuktsikkert.

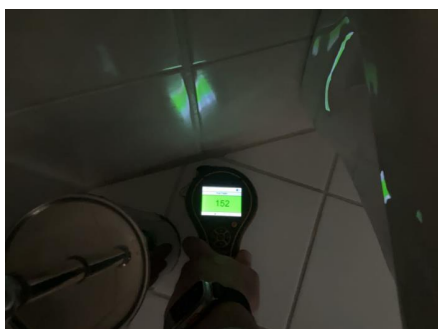
Ved bruk av fuktindikator på utsatte steder registrerte jeg ingen unormale verdier.

- Mekanisk avtrekk bør etableres på toalettrom.
- Det bør etableres tilfredsstillende tilluft til toalettrom, f.eks. luftespalte ved dør e.l.

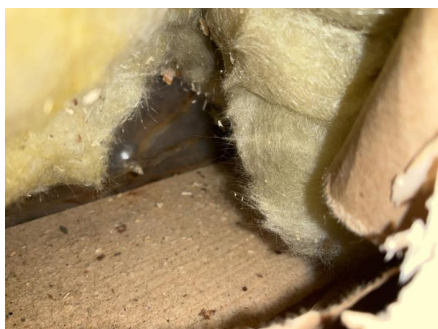
Indikasjoner på råteskader i konstruksjonen utenfor dampspærren mot dusjsone på badet. Dampspærre er perforert med spiker.

Dampspærre er perforert med spiker.

- Det må gjennomføres ytterligere undersøkelser og foretas utbedring av eventuell skade.
- Perforert (gjennomhullet) dampspærre må utbedres.

Utbedring bør gjøres i sammenheng med renovering av badet. Dette punktet må ses i sammenheng med punktet som omhandler badet.

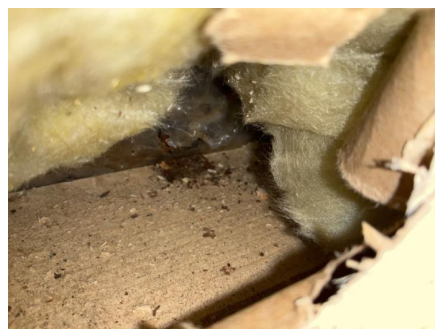
Indikasjoner på råteskader i konstruksjonen utenfor dampspærren mot dusjsone på badet.
