# Tilstandsrapport

Boligbygg med flere boenheter

Kirkegata 10, 3770 KRAGERØ

Befaringsdato: 10.06.2025

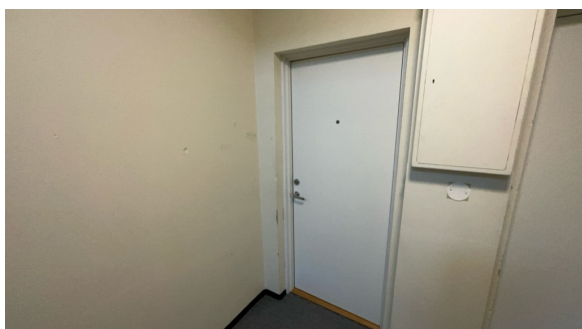
Hovedinngangsdør.

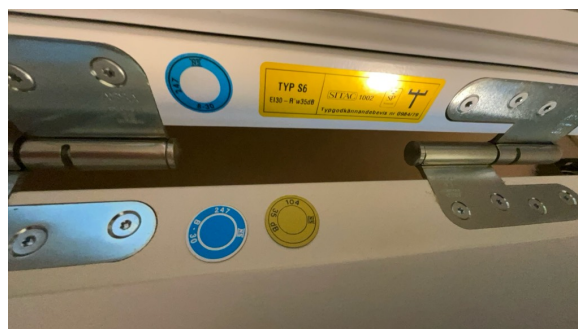
Spekk på dør.

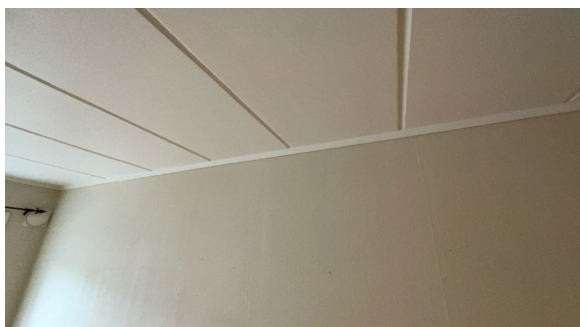
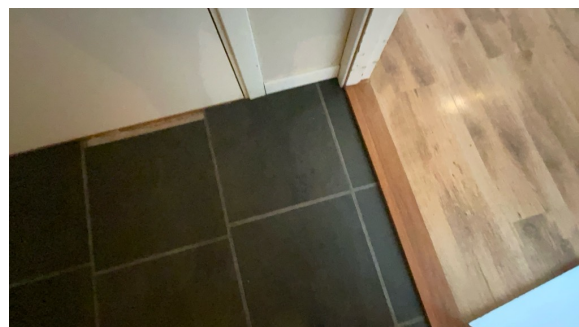
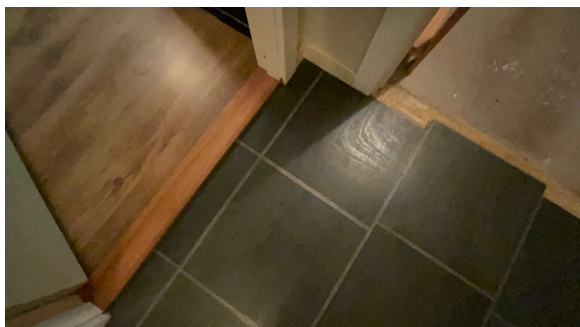
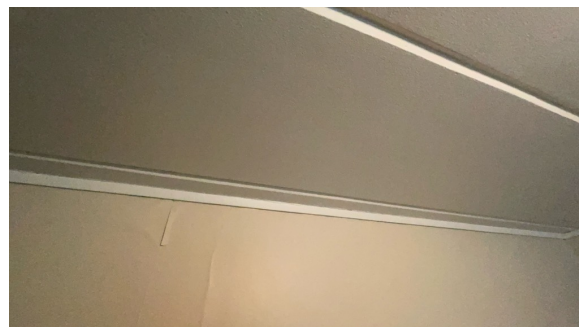
Det er registrert noe bruksslitasje og aldersslitasje. Det er også stedvis skader.

Del av vegg - tak.

Del av gulv.

Oppgraderinger vurderes etter smak og ønske av standard.

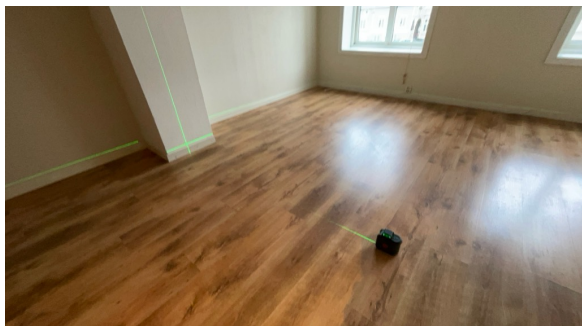
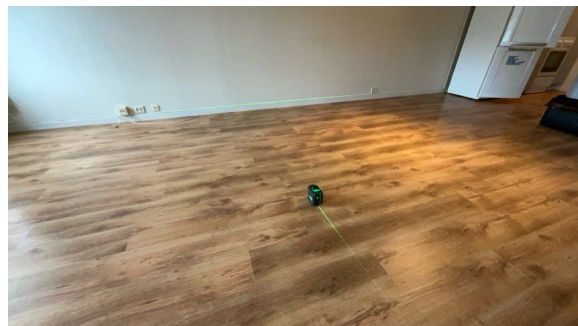
- Målt høydeforskjell på over 30 mm gjennom hele rommet. Tilstandsgrad 3 gis med bakgrunn i standardens krav til godkjente måleavvik.

Målt etasjeskille.

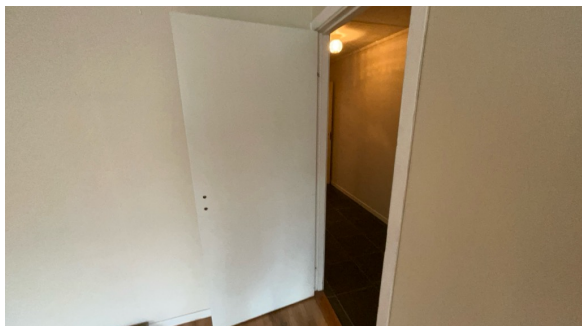
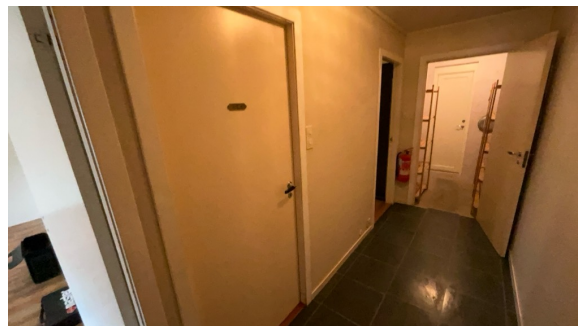
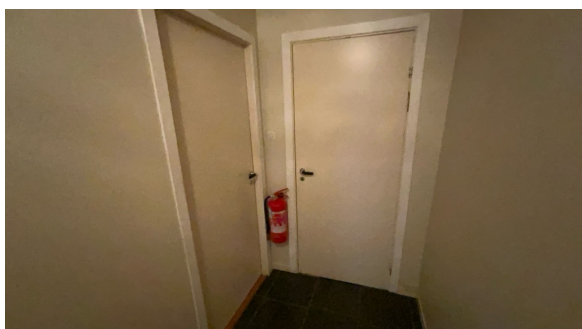
Eksempel på innerdør.

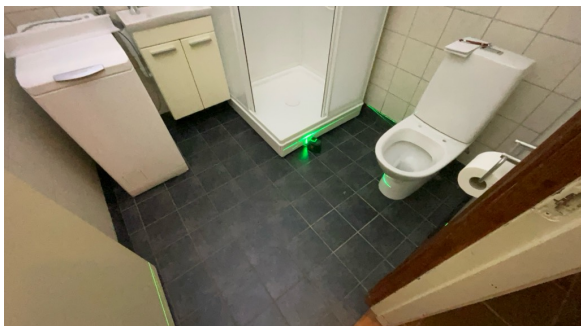
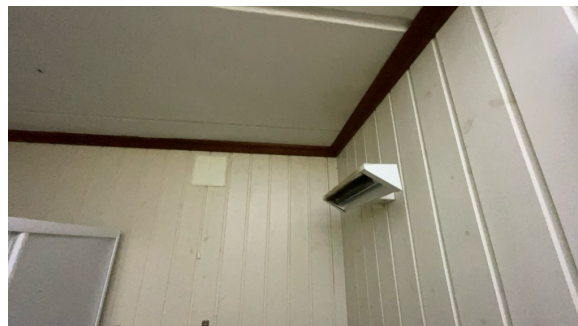
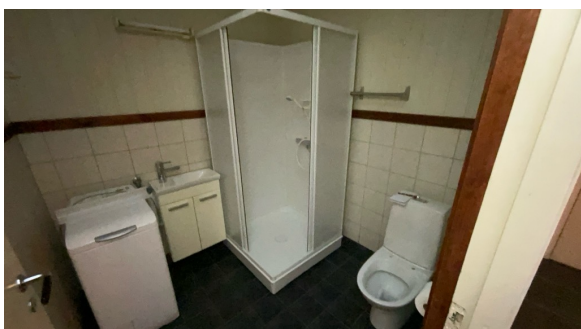
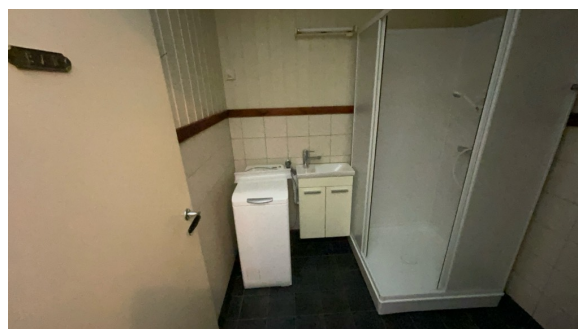
Det er generelt fare for vann på avveie ved en event lekkasje. Dette på grunn av manglende fall og manglende sluk.

Del av gulv.

Del av vegg - tak.

Del av badrom/vaskerom.

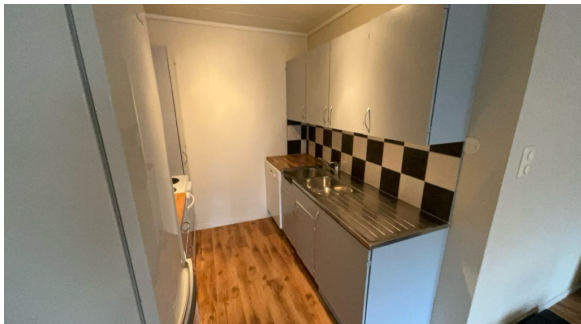
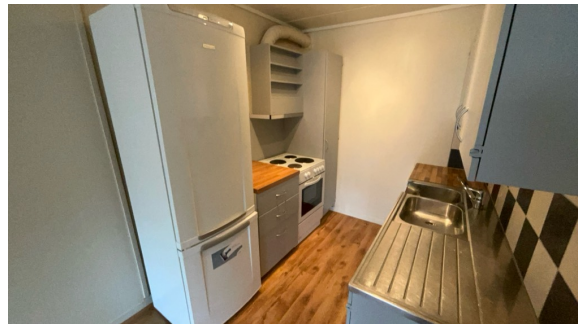
Det er også registrert direkte skader.

Del av kjøkken.

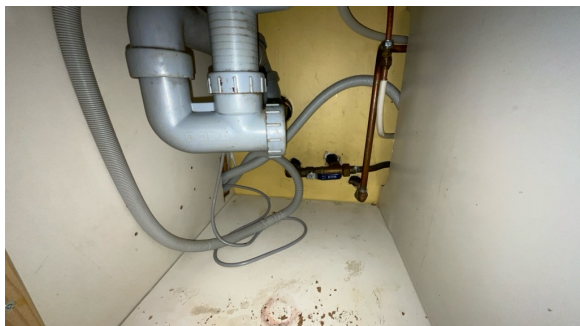
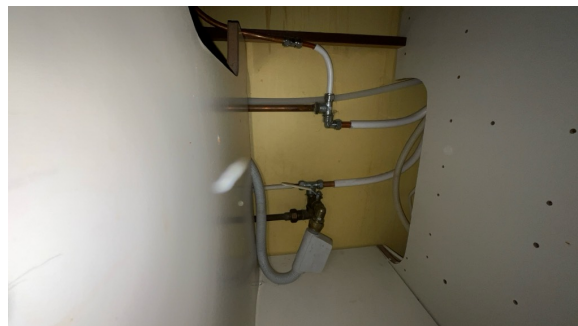
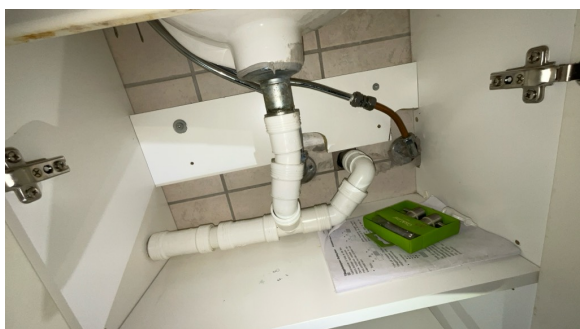
- Det er ikke behov for utbedringstiltak siden anlegget fungerer i dag, men ut ifra alder kan skader plutselig oppstå på eldre anlegg.

Stoppekran til vann. Del av rør til vann.

Del av rør til vann.

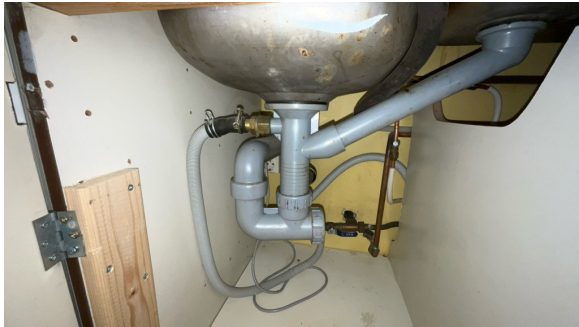
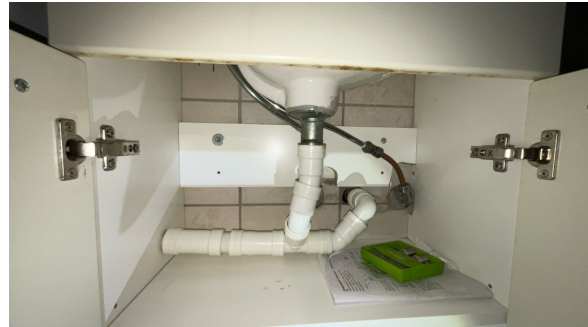
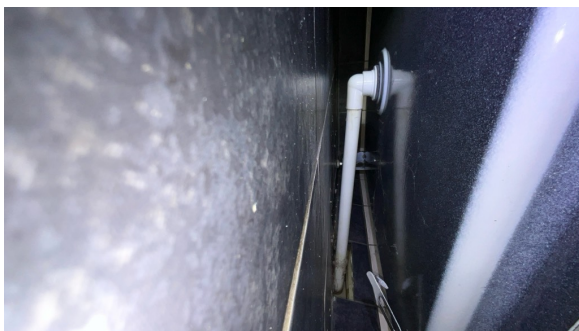
- Det er ikke behov for utbedringstiltak siden anlegget fungerer i dag, men ut ifra alder kan skader plutselig oppstå på eldre anlegg.

Del av rør til avløp.

Del av rør til avløp under dusjkabinett.

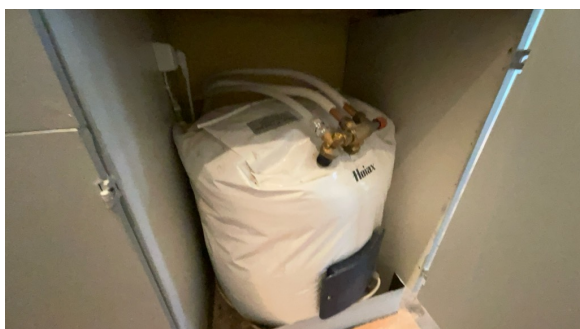
- Det er ikke behov for utbedringstiltak siden tanken fungerer i dag, men ut ifra alder kan skader plutselig oppstå på eldre tanker.

Varmtvannstank.

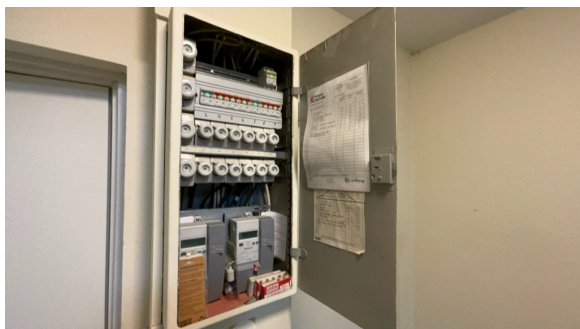
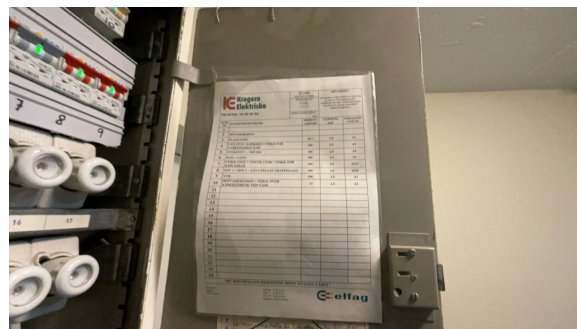
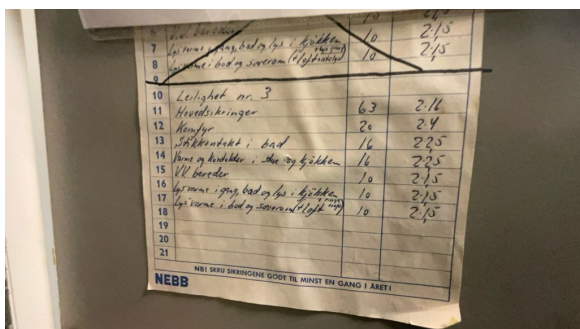
Sikringsskap.

Kursfortegnelse.

Prisestimat gjelder kontroll av anlegget og ikke generelle arbeider eller fornying.
