Tilstandsrapport

Fritidsbolig

Helgådalsvegen 1938, 7660 VUKU

Befaringsdato: 17.02.2025

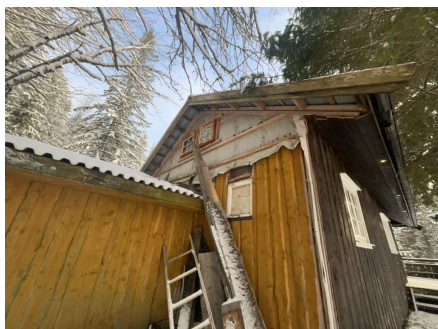
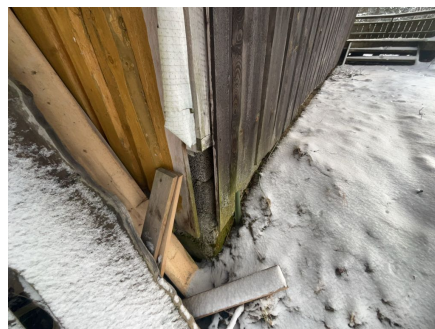
TG 3 Veggkonstruksjon

- Det er ingen eller liten lufting i nedre kant av kledning mot grunnmur.
- Det er påvist omfattende skade i fasade.

Manglende bordkledning mot nord.
Vindspærre er åpen flere steder.

- De påviste skader må utbedres.

Kostnadsestimat: 10 000 - 50 000

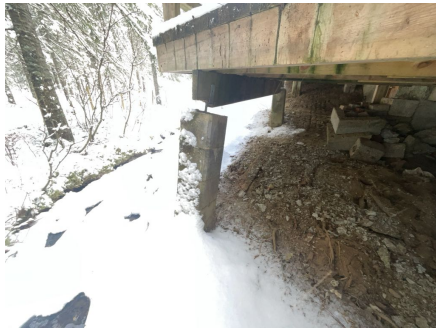
Skjevhet i pilar til altan.

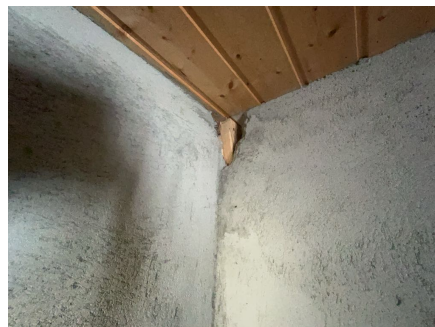
Trappevange til hems går gjennom vegg på soverom.
Sprekk i gulvstøp ved kjøkken.
Eksponert isopor ved vegger mot gulvstøp.

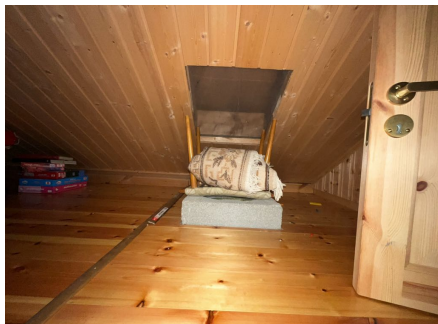
Pipe på hems.

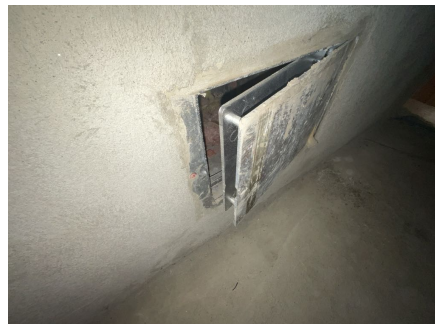
Manglende lukkemulighet på feieluke.

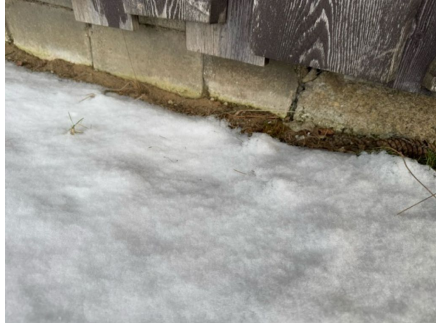
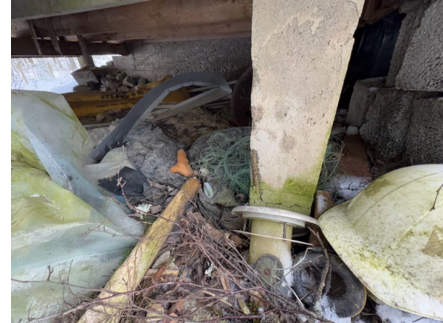
- Grunnmuren har sprekkdannelser.

Sprekkdannelser og eksponert armering på støpt pilar til tillbygg.

- Lokal utbedring må utføres.
