# Tilstandsrapport

Boligbygg med flere boenheter

Skoglien 7, 5056 BERGEN

# gnr. 158, bnr. 714, snr. 4

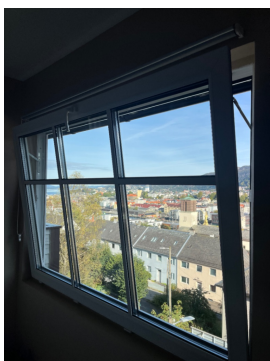
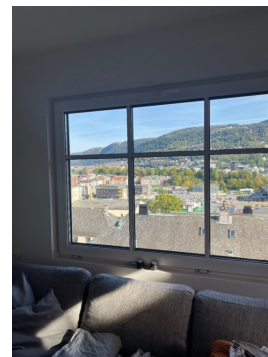
### TG 1 Vinduer

Vinduer med isolerglass av god kvalitet.  
Glass, karm, beslag og lukkemekanisme er kontrollert med ok resultat.

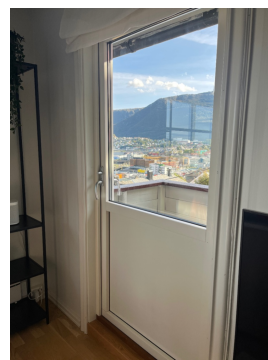
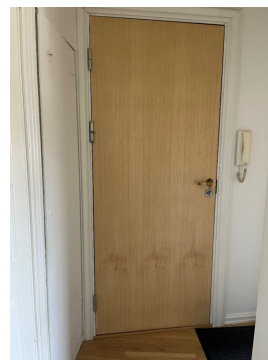
### TG 2 Dører

Ytterdør er kontrollert for utførelse og slitasje.  
Terrassedør av god kvalitet med glass er kontrollert for samme.

Noe lokal slitasje og sår på ytterdør registrert.  
Noe avvik på beslag på terrassedør

Ytterdør fungerer med dette avvik  
Tiltak på terrassedør anbefales.

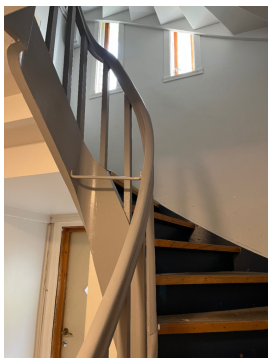
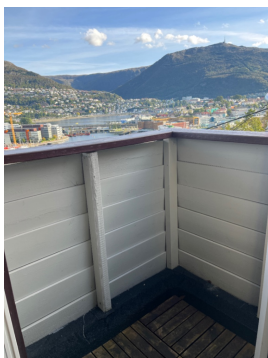
### TG IU Andre utvendige forhold

Det er ikke foretatt tilstandsvurdering av bygningsdeler som er underlagt sameiets ansvarsområde.

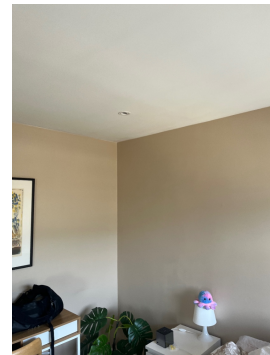
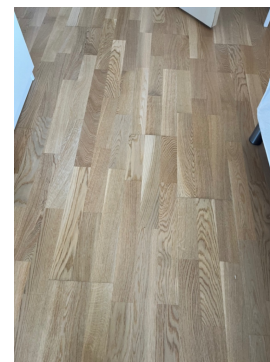
### TG 1 Overflater

Innvendige gulv med parkett av god kvalitet.  
Innvendige vegger og himling med malte plater.  
Det er kontrollert for knirk og svikt og visuelt for fuktskjolder og skader.  
Innvendige overflater fremstår med noe lokal slitasje, tilstandsgrad basert på helhet.

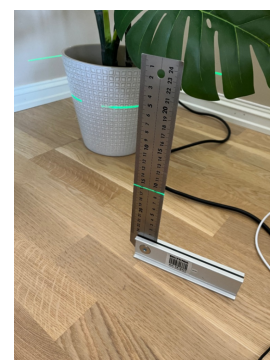
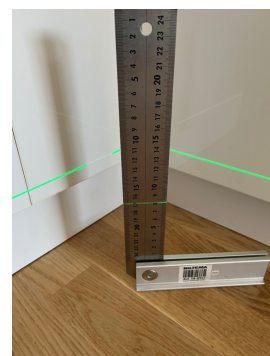
### TG 1 Etasjeskille/gulv mot grunn

Etasjeskille i trebjelkelag fra byggeår er kontrollert for horisontalt avvik målt med laser.  
Resultatet tilfredsstiller dagens krav til avvik.

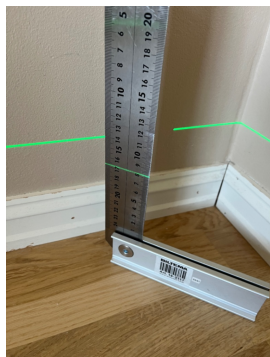
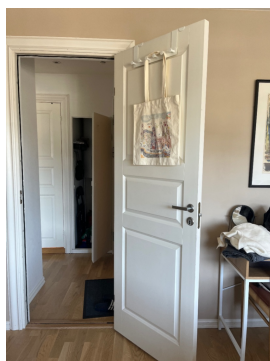
## ! TG 1 Innvendige dører

Malte fyllingsdører fra byggeår.  
Overflater er undersøkt og åpne/lukke mekanisme sjekket.  
Innvendige dører i god stand.

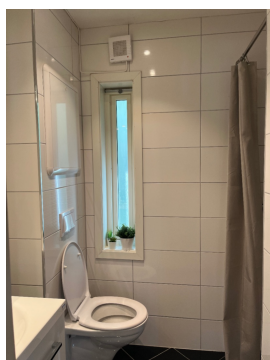
### 2 ETASJE > BAD

Bad oppgradert i 2018 med fliser på gulv og vegg.  
Smøremembran og plastsluk med ukjent utførelse.  
Varmekabler i gulv, dusjhjørne, mekanisk ventilasjon og vegghengt toalett.

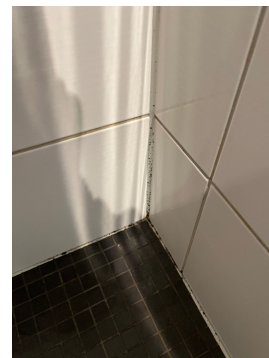
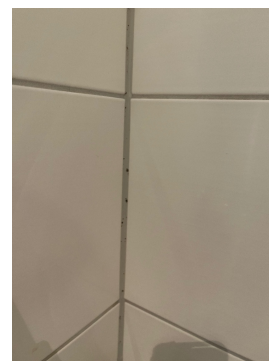
## ! TG 2 Overflater vegger og himling

Vegger og himling er sjekket for sprekker i fuger, bom i fliser, utførelse og for generell slitasje.

- Det er vindu/dør med ikke fuktbestandige materialer i våtsonen (ved vask, dusj, badekar, osv.), løsningen eller byggematerialet er uegnet.
- Det er avvik:

Noe slitasje i overganger registrert

Jevnlig tilsyn anbefales, oppgradering må påregnes på sikt

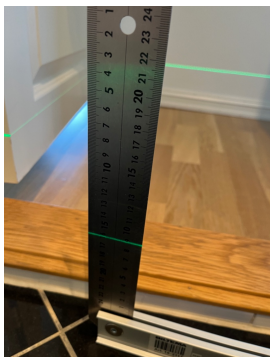
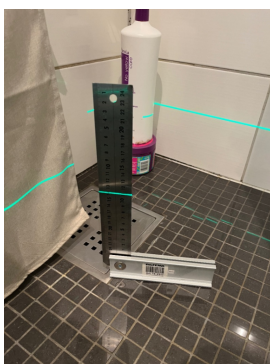
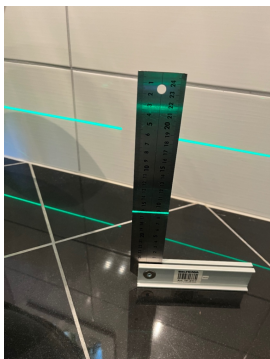
## ! TG 2 Overflater Gulv

Sluk er plassert i dusjhjørne og fall mot sluk fra øvrige lekkasjepunkt er sjekket med laser med målbart resultat.  
Sokkel til dusjhjørne begrenser imidlertid lekkasjevann tilgang til sluk.  
Overflate er sjekket for sprekker, riss og bom i fuger/fliser.

- Det er påvist at noen fliser har bom (hulrom under).
- Det er avvik:

Noe ujevne fuger og slitasje i overganger registrert

Det anbefales vedlikehold, oppgradering må påregnes på sikt.

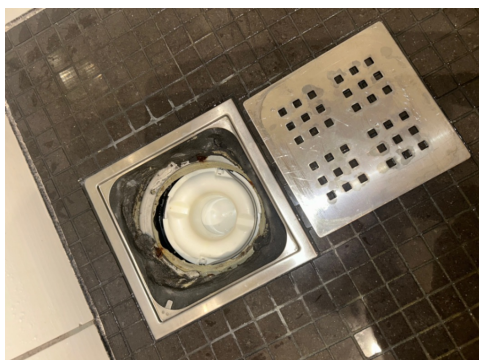
### ! TG 1 Sluk, membran og tettesjikt

Sluk og membran er kontrollert

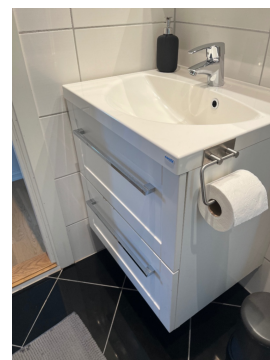
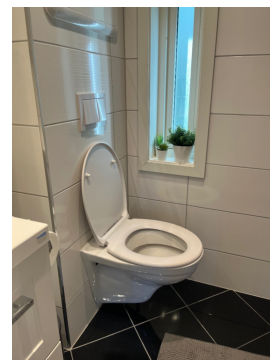
### ! TG 2 Sanitærutstyr og innredning

Benkeskap med nedfelt servant, speil med belysning over.

- Det er ikke påvist tilfredsstillende løsning for å synliggjøre lekkasje fra innebygget susterne.

- Det må gjøres tiltak for å lukke avviket.

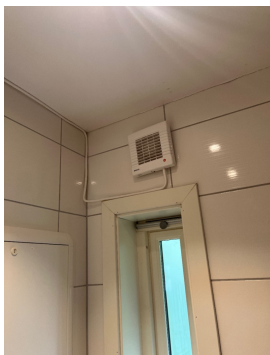
### ! TG 2 Ventilasjon

Mekanisk ventilasjon, men begrenset løsning for tilluft.

- Våtrommet mangler tilluftsventilering, f.eks. spalte/ventil ved dør.
- Det er avvik:

Mer enn halvparten av forventet brukstid på vifte passert

Fungerer med dette avvik, tiltak kan ikke utelukkes

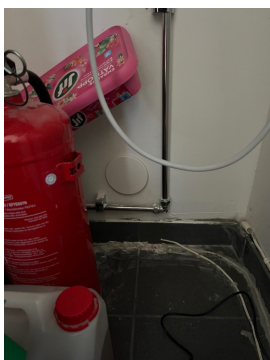
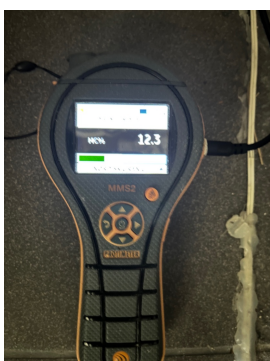
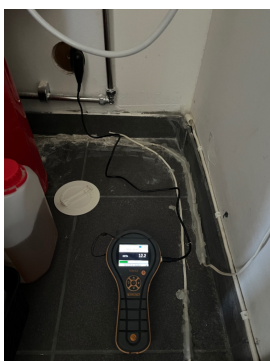
### ! TG 1 Tilliggende konstruksjoner våtrom

Det er foretatt hulltaking fra tilstøtende rom mot våtsone

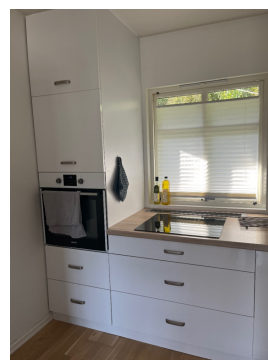
### ! TG 1 Overflater og innredning

Kjøkken med glatte fronter fra 2018  
Laminat benkeplate med nedfelt stålvaske og platetopp.  
Komfyr, oppvaskmaskin og kjøleskap/frys.

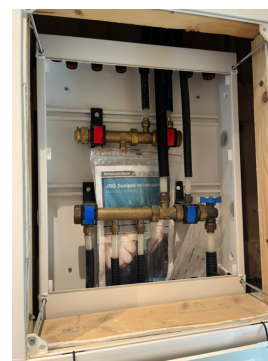
### ! TG 2 Vannledninger

Rør i rør med fordelerskap på bad

- Rørkursene på rør-i-rør systemet på vannledninger er ikke merket.

- Rørkurser på rør-i-rør system bør merkes.

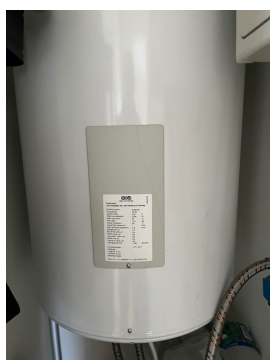
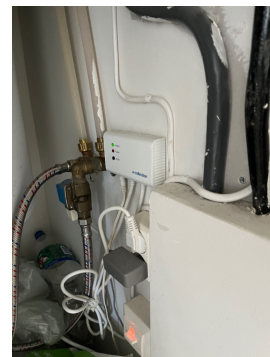
## ! TG 2 Varmtvannstank

90 liter vv beholder fra 2017 plassert i kott

- Det er ikke påvist tilfredsstillende el-tilkobling av varmtvannstank iht. gjeldende forskrift.

- Det bør etableres tilfredsstillende el-tilkobling etter gjeldende forskrift.

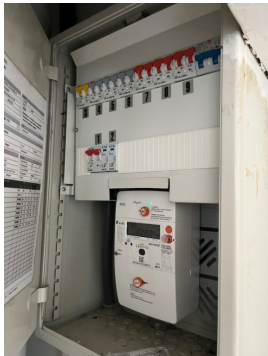
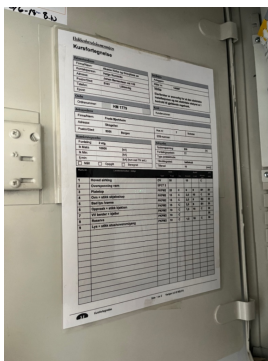
## ! TG 2 Elektrisk anlegg

Sikringsskap med automatsikringer og jordfeilbryter.

Anlegget er eldre med noe oppgradering etter installasjon.

12. Foreta en helhetsvurdering av det elektriske anlegget, dets alder, allmenne tilstand og fare for liv og helse. Bør det elektriske anlegget ha en utvidet el-kontroll?  
**Ja Anleggets alder og manglende dokumentasjon fra tidligere eiere medfører anbefaling om uavhengig kontroll på anlegget i sin helhet.**
