# Tilstandsrapport

Leilighet

Hauketoveien 5 B, 1266 OSLO

Befaringsdato: 22.07.2025

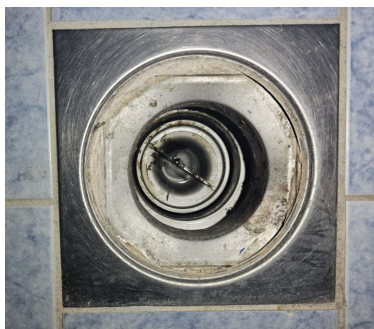
- Det er påvist at høydeforskjell fra topp slukrist til gulv/synlig topp membran ved dørterskel er mindre enn 25 mm.
- Det er påvist avvik i fallforhold til sluk i forhold til krav i forskrift på byggetidspunktet.

Hovedsluk.

Overvåk tilstanden jevnlig. For å få tilstandsgrad 0 eller 1 må tettesjiktet og sluk skiftes ut, men tidspunktet for når dette er nødvendig er vanskelig å si noe om.

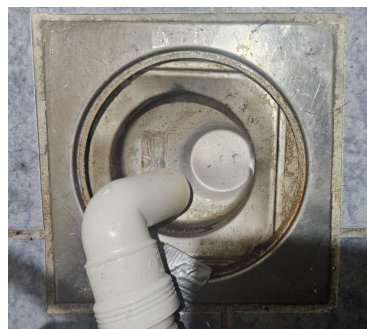
Hjelpesluk.
