# Tilstandsrapport

📍 Kverndalsvegen 16B, 2067 JESSHEIM

# gnr. 174, bnr. 155

Rapportdato: 04.04.2025

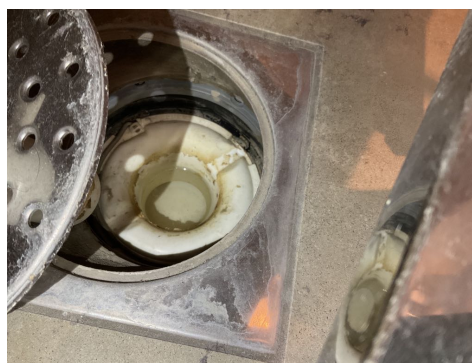
Det er to sluk i baderommet. Slukrenne beliggende i dusjnisjen og et plastsluk beliggende under badekaret. Membran er ikke kontrollert siden denne ikke er synlig. Det ble registrert noe irr på slukrennen.

Plastsluk under badekaret.

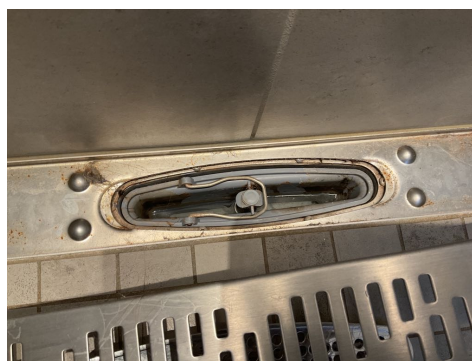
Slukrenne i dusjnisjen.

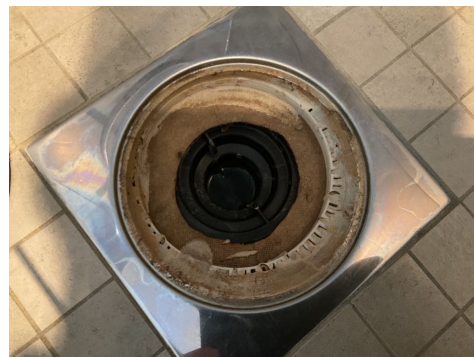
Det er ett sluk på badet. Dette er beliggende i dusjen. Sluket er et plastsluk med synlig slukmansjett/membran.

Plastsluk i gulv.

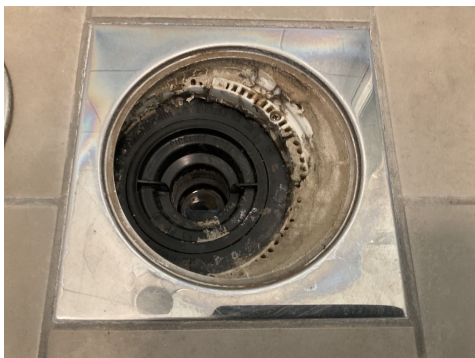
Det er ett sluk på badet. Dette er beliggende i dusjen. Sluket er et plastsluk med synlig slukmansjett/membran. Slukristen er ikke sentrert i forhold til sluket.

Plastsluk i gulv.

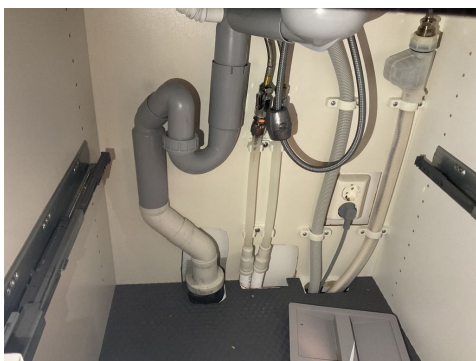
Rørstammer bør være klamret fast i et sprutsikkert skap med etablert drenering/avrenning fra bunnkar til rom med sluk så det ikke skader tilstøtende konstruksjoner.

Synlige rør under kjøkkenbenken.

Det må gjøres tiltak for å lukke avviket.

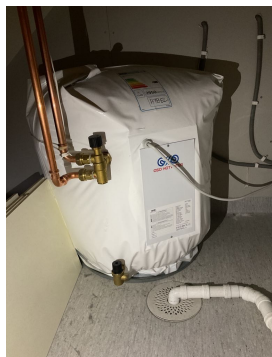
Varmtvannsbereder på 110L.

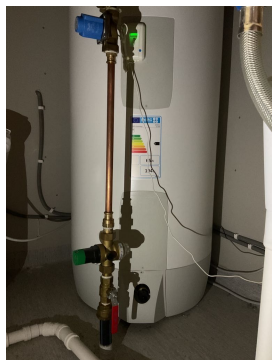
Varmtvannsbereder på 194L.

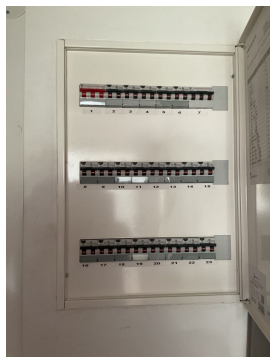
Sikringsskap med automatsikringer.

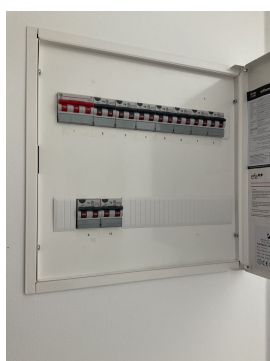
Sikringsskapet til hybelen er utstyrt med automatsikringer.

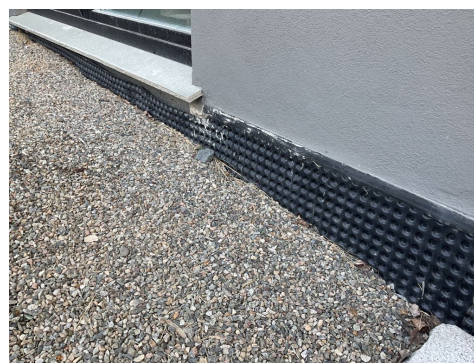
Drenssystem er fra byggeår. Grunnmurplast er observert. Dreneringen antas å være i henhold til regler og forskrifter på tidspunktet for oppføring av bygget. Det er ikke foretatt inspeksjon av drenering under bakkenivå eller av eventuelle drenerør. Levetiden til drenssystem er avhengig av utførelse og grunnforhold.

Synlig grunnmurplast.
