# Tilstandsrapport

Enebolig  
  Tveitveien 11, 3753 TØRDAL  
  DRANGEDAL kommune  
  # gnr. 48, bnr. 63

Befaringsdato: 11.11.2024

Rapportdato: 14.11.2024

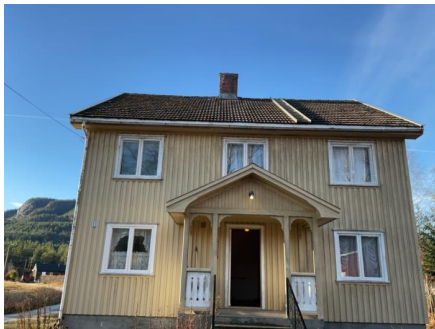
### **TG 2** Taktekking

- Tidspunkt for utskiftning av takteking nærmer seg.

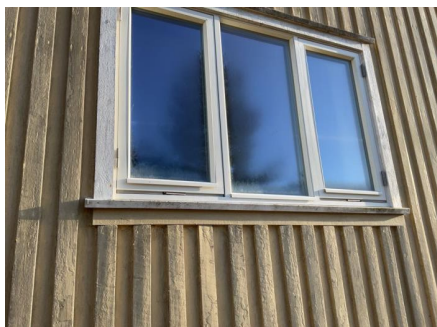
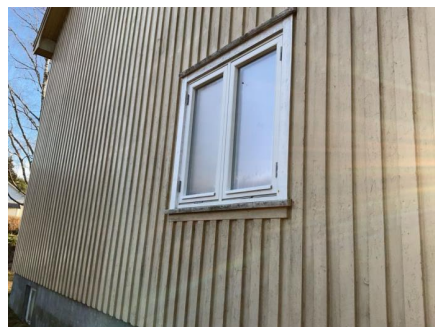
## TG 3 Eldre vinduer

Det er vinduer med enkle glass, dels med varevinduer.

## Vurdering av avvik:

- Det er påvist vinduer med fukt/råteskader.
- Karmene i vinduer er slitte og det er sprekker i trevirket.

- Vinduer med råteskader må erstattes med nye.
- Det må påregnes noe vedlikehold og at enkelte vinduer må skiftes ut.

**Kostnadsestimat: 100 000 - 300 000**

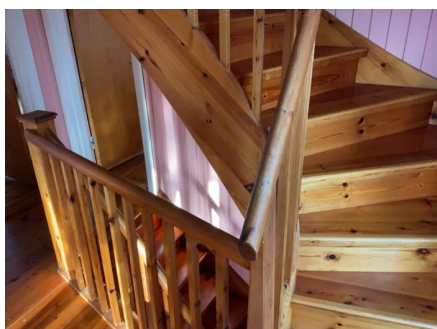
## TG 3 Kjellertrapp

Innvendig trapp av tre.

- Det er ikke krav om utbedring av åpninger opp til dagens krav.
- Rekkverk må monteres for å lukke avviket.
- Håndløper bør monteres, men det var ikke krav på byggetidspunktet.

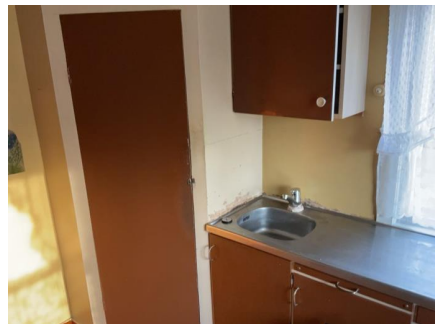
### TG 3 Avtrekk

- Mekanisk avtrekk bør etableres.

**Kostnadsestimat: Under 10 000**

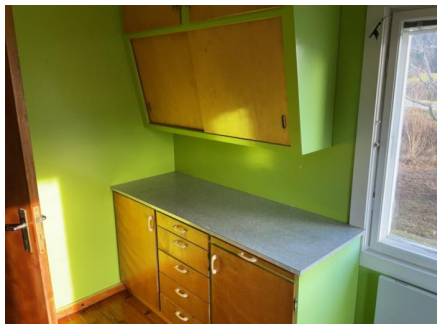
### TG 3 Avtrekk

- Mekanisk avtrekk bør etableres.

Kostnadsestimat: Under 10 000
