# Tilstandsrapport - NS 3600

**Kirkeveien 22**

**4816 Kolbjørnsvik**

**Rapport kode: 842063**

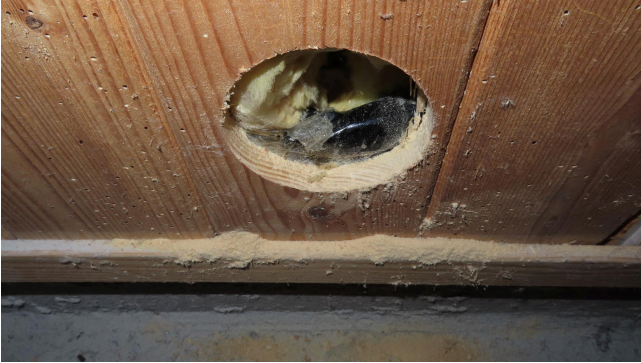
Hulltaking utført i fra vaskerom, ingen fukt målt her ved befaringen.

Hulltaking.

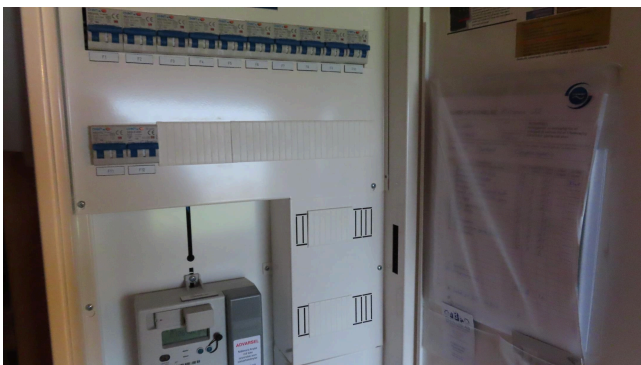
Sikringsskap.

NR	Sjekkpunkt	Svar	Kommentar
9	Er det tegn til at det har vært termiske skader (tegn på varmgang) på kabler, brytere, downlights, stikkontakter og elektrisk utstyr? Er det synlig defekter på kabler, eller er disse ikke tilstrekkelig festet?	Nei	
10	Foreligger det dokumentasjon for varmekabler og innfelt belysning?	Ja	
11	Ved uisolerte ledninger/koblinger som man kan komme i berøring med. Er kabelinnføringer og hull utette?	Nei	
12	Foreta en vurdering basert på den visuelle kontrollen som er utført, anleggets alder, anleggets allmenne tilstand og fare for liv og helse. Bør det elektriske anlegget ha en utvidet el-kontroll? Dersom ja, noter det i rapporten.	Ja	Anbefaler en kontroll av EL. anlegget hvert 5 år.

Ved anbefaling av nærmere sjekk på EL anlegget av fagkyndige gir standarden automatisk TG 2.
