# Tilstandsrapport

📍 Rosfjordveien 61, 4580 LYNGDAL

# gnr. 171, bnr. 109

Rapportdato: 20.09.2023

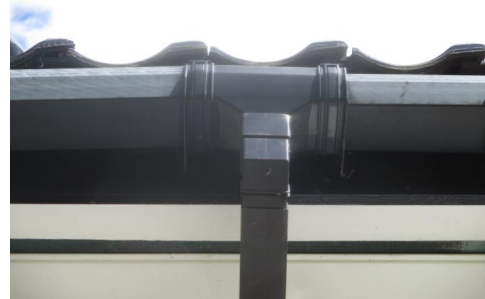
Takrenner og nedløp av plast i fra midten av 80- tallet. Bunnbeslag på pipe.

Eldre renner som har falmet en del.

Noe oppgraderinger/utskiftning av enkelte takrenner med tilhørende deler på litt sikt må forventes. På generelt grunnlag anbefales pipe og helbeslås over tak. Vist ikke må denne impregneres ved jevne mellomrom for å hindre oppsug av fuktighet som kan resultere i innvendige lekkasjer.

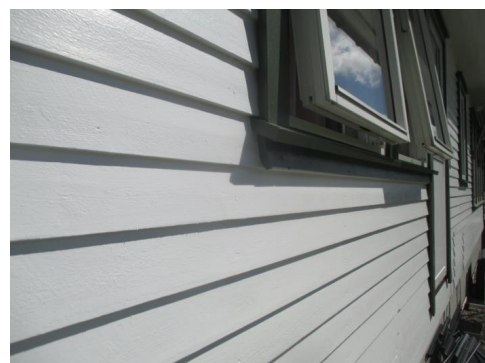
Deler av kledningen med tilhørende belistninger.

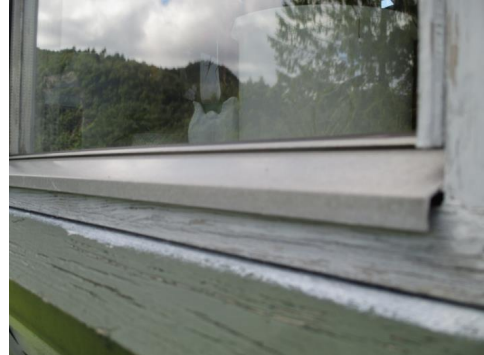
Noe slitasje på karm og ramme.

- Karmene i vinduer er slitte og det er sprekker i trevirket.

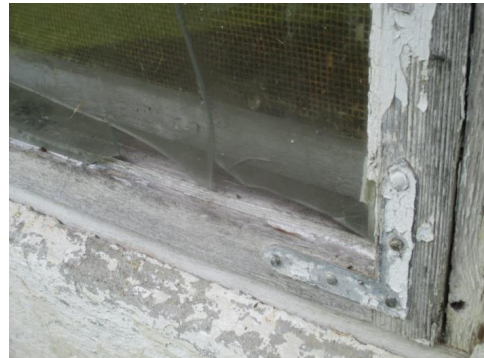
Eldre slitte/skadet kjellervinduer under opprinnelig del.

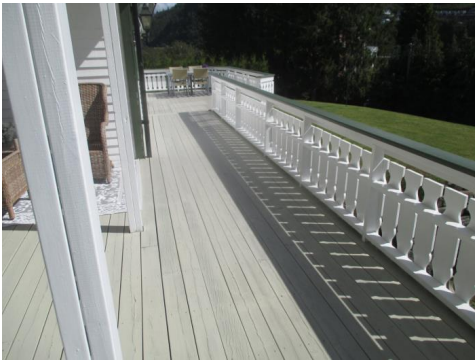
Terrasse på framsiden som delvis er overbygget.

- Rekkverket er for lavt i forhold til dagens krav til rekkverkshøyder.
- Det er avvik:

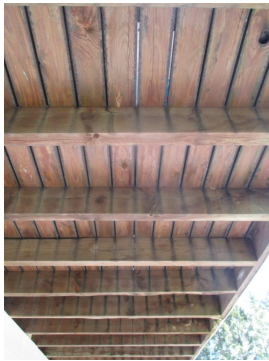
Noe lagt overheng på bjelker uten for drager.

Fungerer med dagens avvik, uten for stor snølast.

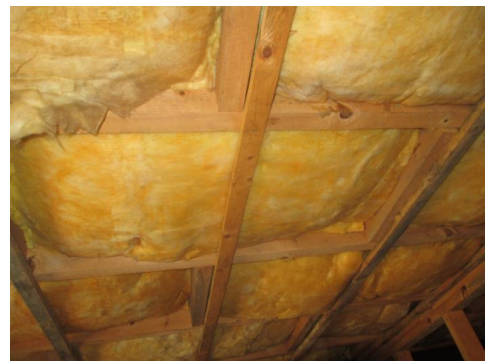
Underliggende himling i kjeller er ikke platekledd.

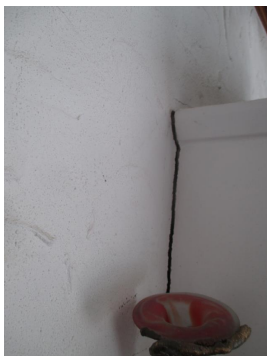
Har glidd noe i fra brannmur på kjøkken.

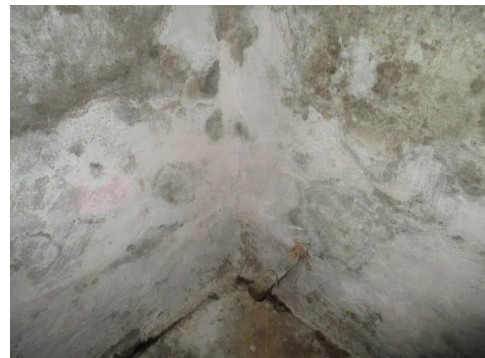
Fuktighet i ene ytterhjørne i opprinnelig del.

Noe fuktvandring ble registrert ved søk i nedre del av grunnmur og direkte på støpte gulv med en fuktighetsindikator i opprinnelig del. Noen fuktmerker ble registrert i ene ytterhjørne. Dette har sammenheng med at det ikke ble brukt fuktsperre (plast) under gulvstøpen og fundamenter i denne byggeperioden som gjør at det alltid vil kunne bli noe oppsug av jordfuktighet.

Det er viktig at ikke grunnmur i opprinnelig del blir foret ut og lukket inne før årsaken til noe fuktighet er blitt utbedret. Fungerer med dagens bruk som en grovkjeller.

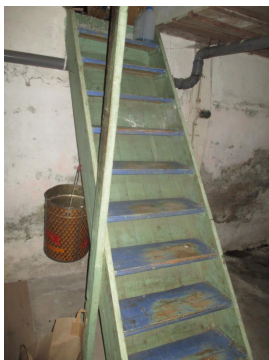
Eldre bratt kjellertrapp.

Bratt eldre kjellertrapp.

- Rekkverk må monteres for å lukke avviket.

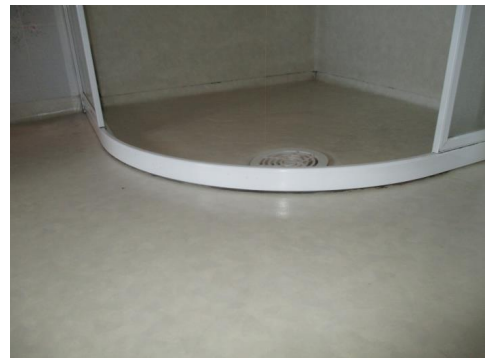
Høy tett oppkant i rundt dusjhjørne.

- Det er mulighet for at det kan forekomme vannlekkasje på våtrommet hvor vann ikke vil gå til sluk.

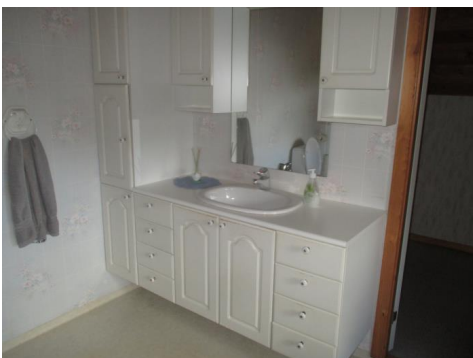
Innredningen har svullet noe på enkelte fronter.

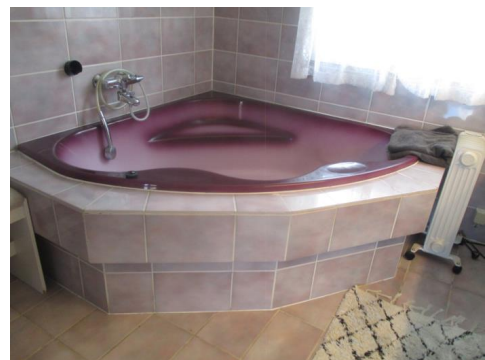
Innebygget badekar.

- Det er påvist at noen fliser har bom (hulrom under).
- Det er avvik:

- Gjennomføre ytterligere undersøkelser og foreta utbedring av skade.
- Tiltak:

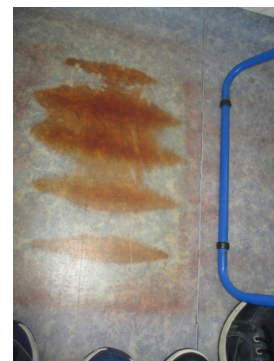
Svimerker på gulvbelegget.

- Det er påvist at gulvoverflaten har omfattende skader. Et større eldre svimerke på belegget.

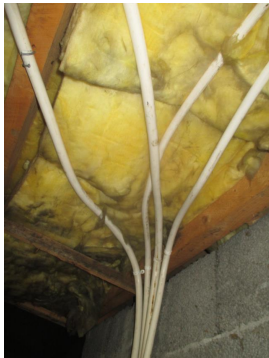
Vannrør av kobber.

- Det er ikke behov for utbedringstiltak siden anlegget fungerer i dag, men ut ifra alder kan skader plutselig oppstå på eldre anlegg.
- I forbindelse med oppgradering av våtrom vil det være naturlig med utskiftning av rør.

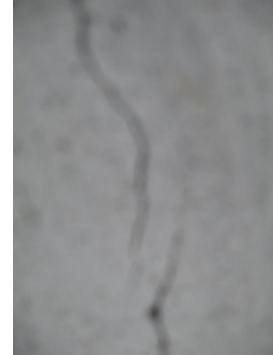
Sprekk i opprinnelig del.

- Grunnmuren har sprekkdannelse.

To mindre sprekker ble registrert ved utvendige hjørner på opprinnelig og tilbygget del.

Følg med om det er noen bevegelser i disse mindre sprekker over noe tid. Skulle det være det må tiltak vurderes.

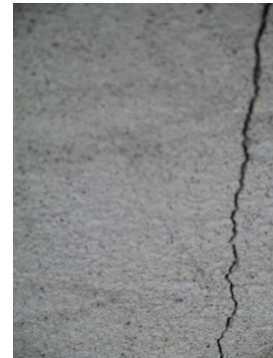
Sprekk i tilbygget del.

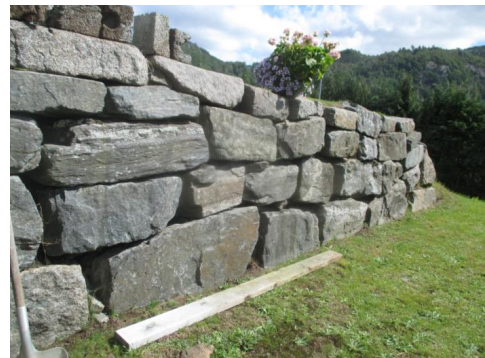
Forstøtningsmurer er av naturstein som er maskinstablet.

Maskinstablet mur.
