# Tilstandsrapport

📍 Bjørn Stallares vei 7, 0574 OSLO

# gnr. 83, bnr. 154, snr. 23

Befaringsdato: 14.01.2026

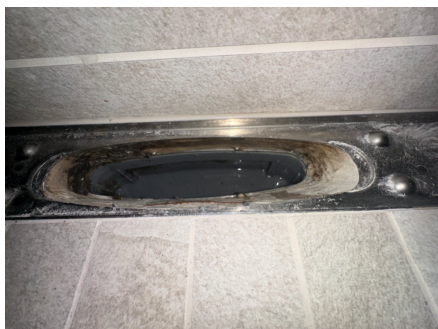
Slukrenne i plast plassert i dusjssonen. Det er synlig banemembran i sluk. Dokumentasjon fra Membran Teknikk AS og Hjelp Bygg, legges til grunn for vurdering av badets tettesjikt i gulv.

Det er benyttet banemembran i gulv, samt smøremembran med skjøteremser på vegger.

Slukrenne plassert i dusjnisje

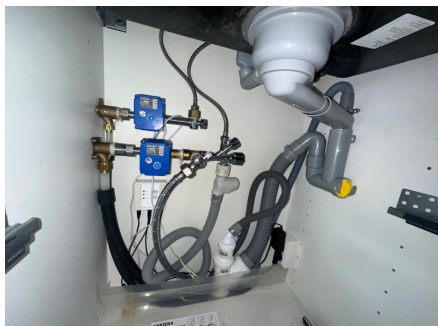
Rørøpplagg i boligen fremstår med:  
vanntilkobling med Pex-rør,  
samleskap med rørkurser og  
stoppekran er plassert på bad.  
Stoppekraner er testet og fungerer som de skal.  
Det er montert Waterguard i benkeskap på kjøkken.

Rørapplegg i kjøkkenbenk med Waterguard

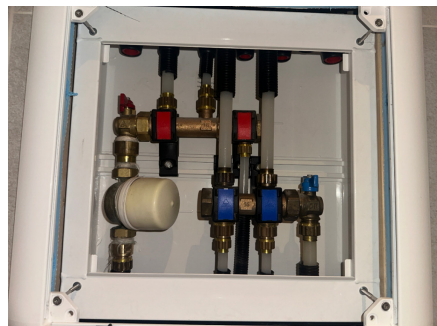
Samleskap med rørkurser og stoppekraner
