# Steggfallet 3 A

## 2420 TRYSIL

### Tilstandsrapport

### Eierskifte

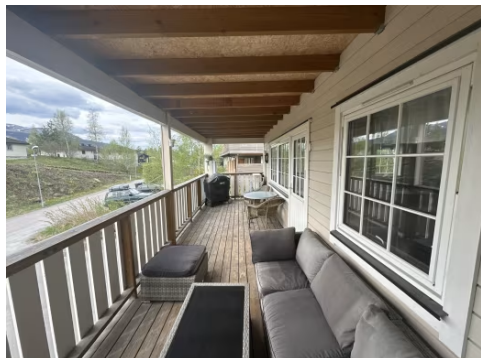
Viser overbygget veranda med adkomst fra stue.

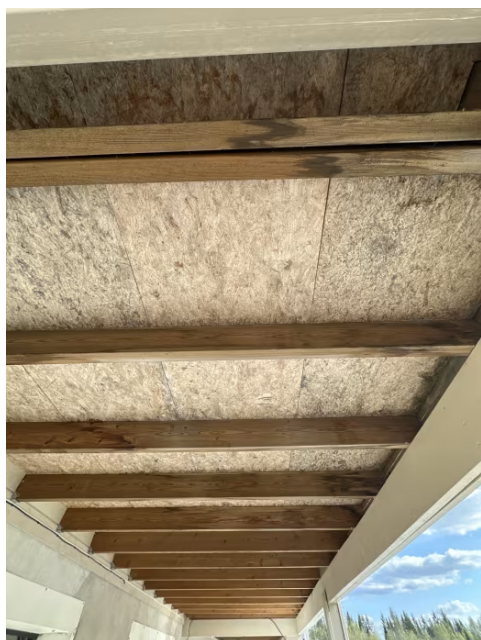
Det registreres svelling på plater ved undersiden. Anbefaler ytterligere undersøkelser.

Det registreres svelling og fuktskjolder på plater under veranda.

Tettesjikt bør kontrolleres. Overflatebehandling må påregnes.

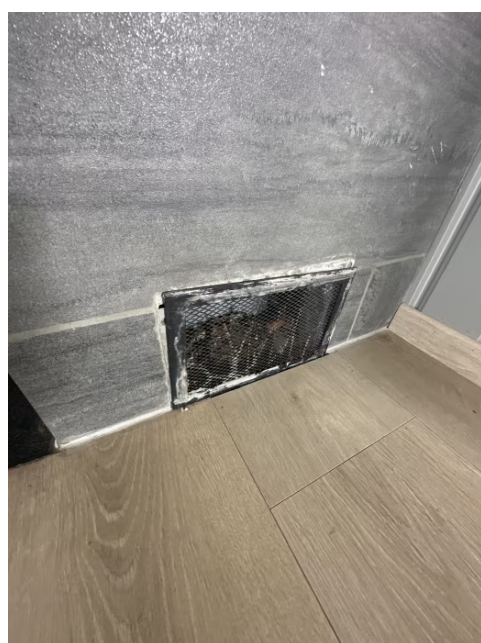
Rist er løs og må festes.

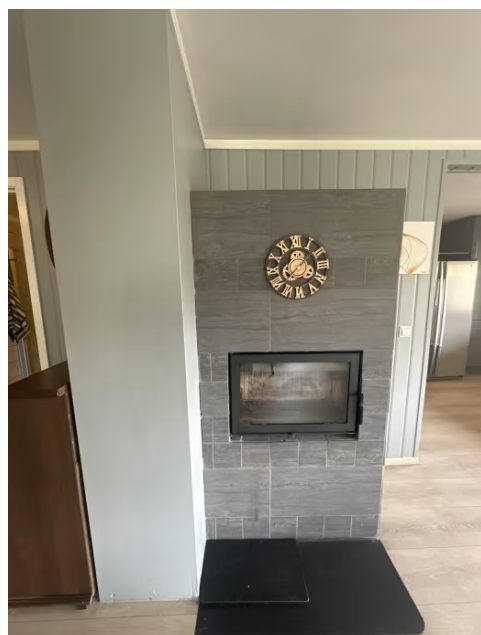
Det registreres kort avstand mellom sotluke og brennbart materiale. Avstandskravet er 30 cm.

Det registreres manglende ildfast plate på gulvet under sotluke. Innhent dokumentasjon om mulig.

| Type pipe | Element |
|---|---|
| Sotluke plassert bak kommode. Sotluke bak kommode er ikke inspisert. | |

Med bakgrunn i påviste avvik og for en vurdering av eventuelle tiltak anbefales en ytterligere kontroll av pipa/ildsteder utført av brann- og feievesen.

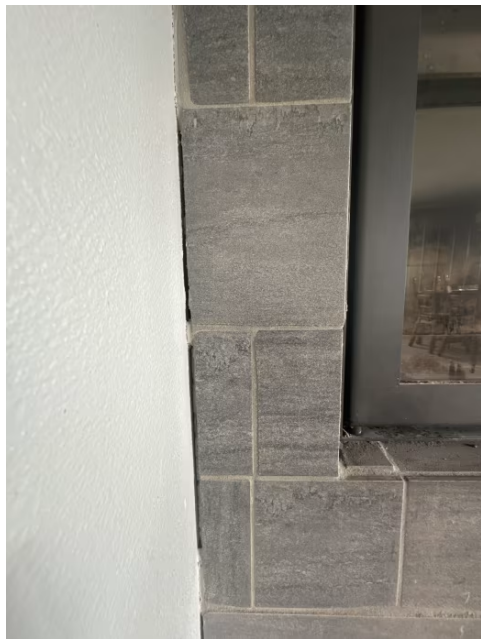
Noe gjenstående arbeid ved overgang/ avslutninger.

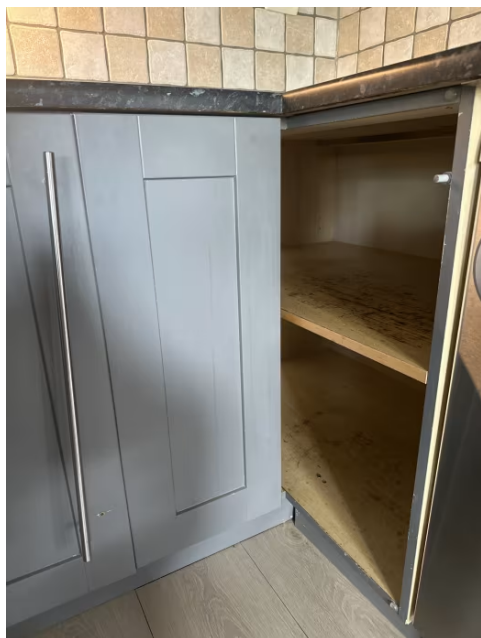
Håndtak er løst og front mangler.

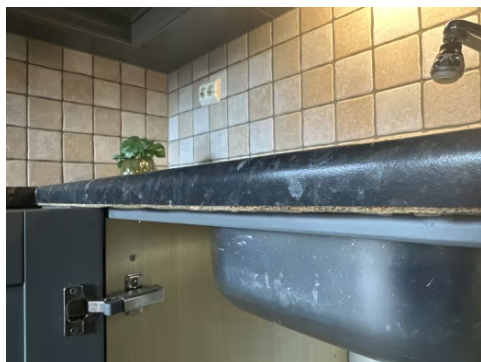
Det registreres svelling i benkeplate.

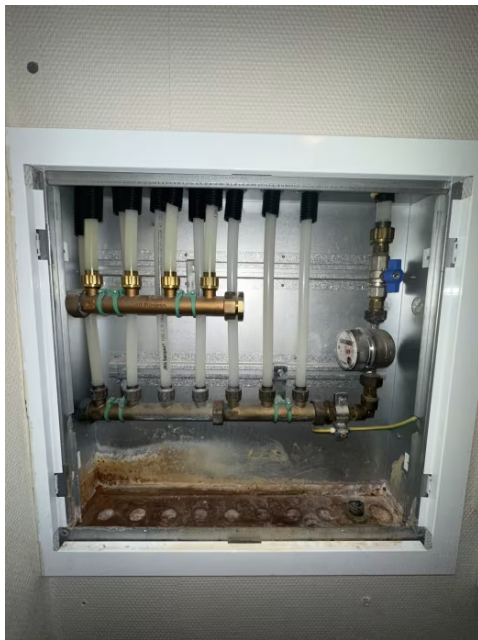
Det registreres rust i fordelerskap. Settes i sammenheng med tidligere lekkasje.

Funksjon og tilstand må vurderes av fagmann.

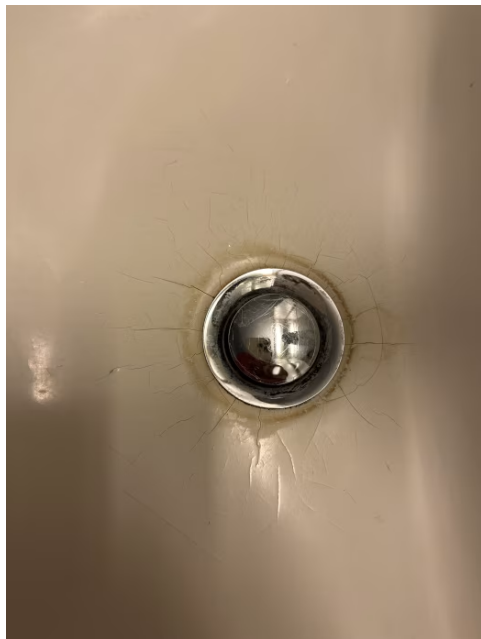
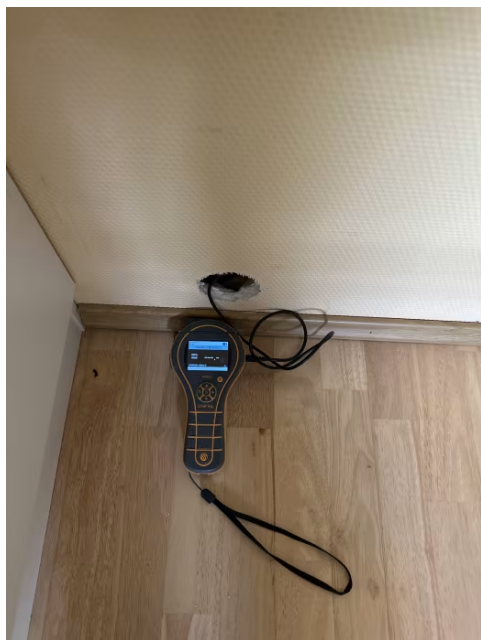
Det registreres at membran ikke er ført inn under klemring.

Er det påvist avvik ved utførelsen av membran/tettesjikt/klemring rundt sluk? Ja

Badet fungerer med dagens tilstand, men på grunn av alder bør det brukes med forsiktighet og jevnlig kontroll av overflater anbefales. Det anbefales å montere dusjkabinett for å unngå fuktbelastning fra fritt vann på gulv og vegger.

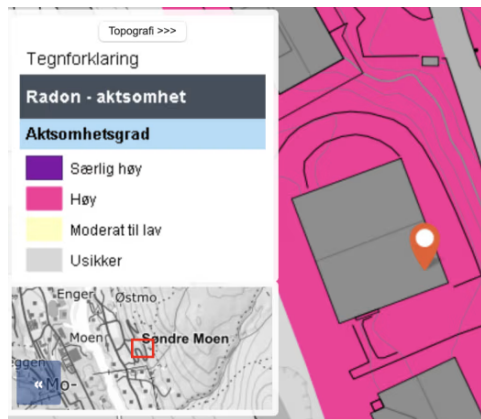
Det er ikke foretatt radonmålinger. Bygget er heller ikke utført med radonsperre.

Ved kartsider fra NGU er det angitt at eiendommen ligger i område med høy radonaktivitet.

Det bør gjennomføres radonmålinger. Anbefaler ytterligere undersøkelser.
