# Tilstandsrapport

levert av Anticimex AS

Furusethveien 114  
1811 ASKIM  
Gnr./Bnr.: 53/830  
Seksjonsnr. : 16  
Indre Østfold kommune

Befaringsdato: 19.08.2025

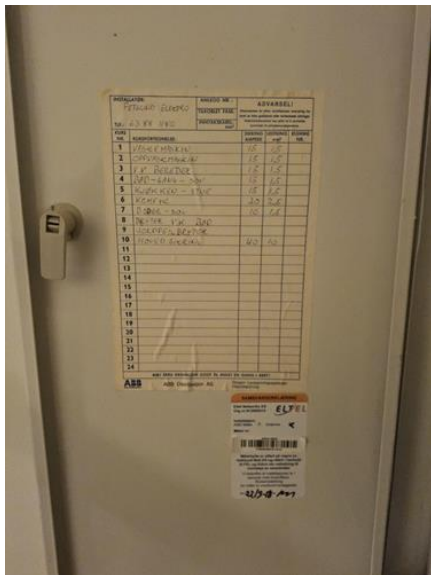
Elektrisk anlegg - [Kursoversikt]

| | TG 2 | Forenklet vurdering av det elektriske anlegget | Det er kun fremlagt samsvarserklæring på deler av utførte arbeider på det elektriske anlegget (tilstandsgrad settes i henhold til NS3600).<br>Det er ikke fremlagt dokumentasjon på de deler av det elektriske anlegget som er montert før 1999.<br>Med bakgrunn i ovennevnte avvik bør det gjennomføres en utvidet el-kontroll av en kvalifisert elektrofaglig person. |

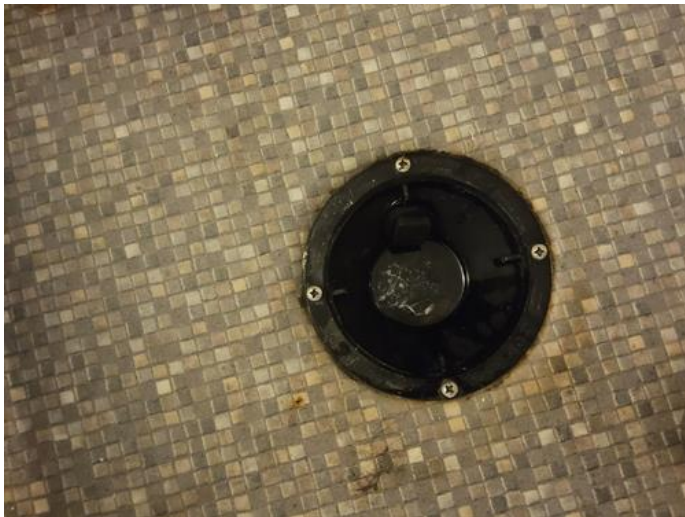
Membran, tettesjikt og overgang til sluk. - [Sluk]

| | Membran, tettesjikt og overgang til sluk. | Det kan ikke verifiseres om det er benyttet tilstrekkelig tettesjikt på våtrommets veggflater, eventuelt bør nytt tettesjikt etableres. |
