# Tilstandsrapport

Enebolig

Råholtvegen 85B , 2070 RÅHOLT

Befaringsdato: 15.01.2026

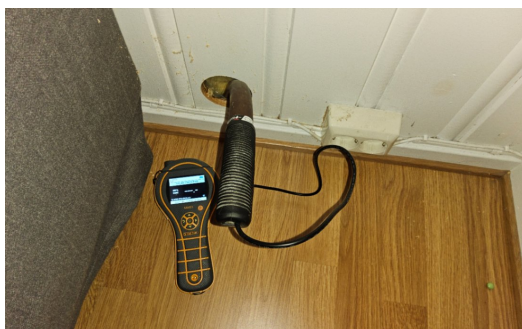
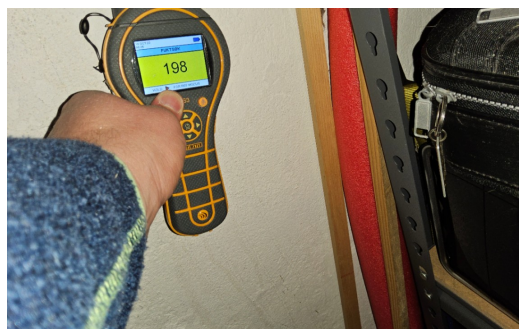
Det er registrert forhøyede fuktverdier i de åpne veggene og gulvene. Dette gjelder den eldste delen av boligen. I tilbygget er det derimot ikke målt forhøyede fuktverdier.

Høye fuktverdier kan føre til råte, muggvekst og nedbrytning av materialer. Det kan også medføre svekket konstruksjon og dårlig inneklime. Risikoen for omfattende reparasjoner og kostnader er betydelig.

Det må gjennomføres en grundig undersøkelse for å avdekke årsaken til fuktinntrengningen. Skadet materiale må fjernes, og konstruksjonen må tørkes og utbedres. Tiltakene skal sikre at fuktnivået kommer innenfor akseptable verdier og at tettesjikt og drenering fungerer som forutsatt.
