Tilstandsrapport

Boligbygg med flere boenheter

Christies gate 19 D, 0557 OSLO

Befaringsdato: 25.09.2024

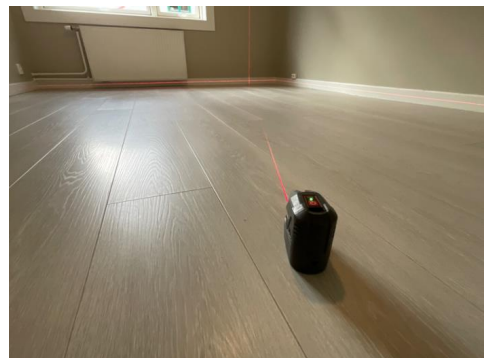
- Målt høydeforskjell på mellom 10 - 20 mm innenfor en lengde på 2 meter. Tilstandsgrad 2 gis med bakgrunn i standardens krav til godkjente måleavvik.
- Målt høydeforskjell på over 15 mm gjennom hele rommet. Tilstandsgrad 2 gis med bakgrunn i standardens krav til godkjente måleavvik.

Nivellering stue, avvik ca. 10-20 mm

- For å få tilstandsgrad 0 eller 1 må høydeforskjeller rettes opp. Ytterligere undersøkelser må foretas for å få kartlagt omfanget for utbedring.

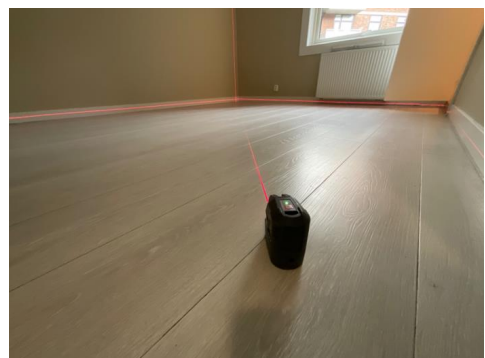
Nivellering soverom, avvik ca. 15-30 mm

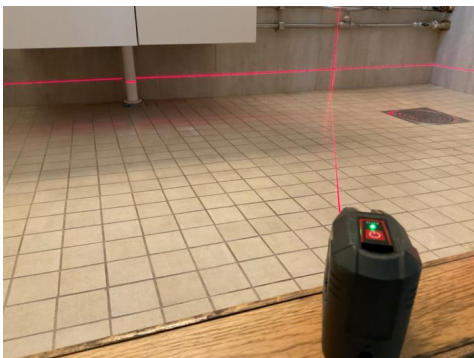
! TG 2 Overflater Gulv

- Det er påvist at noen fliser har bom (hulrom under).

- Det er ikke behov for utbedringstiltak.

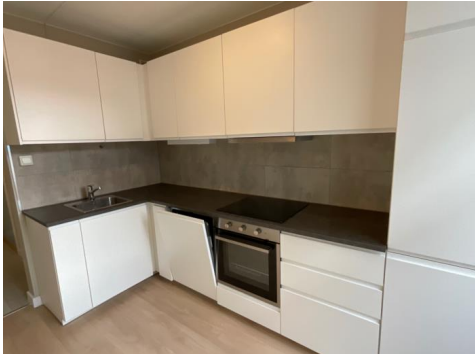
TG 2 Avtrekk

- Det er kun kullfilterventilator på kjøkkenet og heller ikke andre forserte/mekaniske avtrekksløsninger fra kokesonen.

- Om mulig bør det etableres mekanisk/forsert avtrekk ut fra kokesonen.
- Det er vanskelig å etablere andre løsninger.

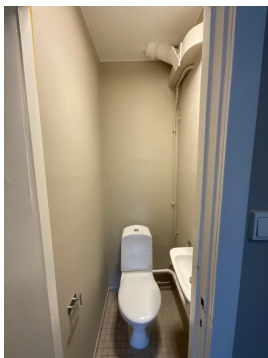
TG 2 Overflater og konstruksjon

- Toalettrom har kun naturlig avtrekk fra rommet, NS 3600 krever mekanisk avtrekk for å kunne gi TG 0/1.

- Mekanisk avtrekk bør etableres på toalettrom.
- Lokal utbedring må utføres.

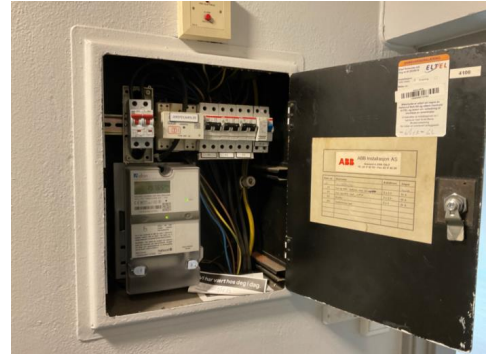
TG 2 Elektrisk anlegg

Ja Det anbefales at anlegget kontrolleres av autorisert foretak.

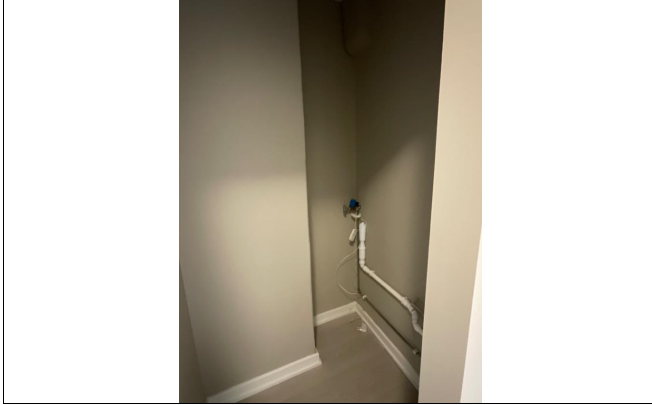
Nisje med opplegg for vaskemaskin
