# Tilstandsrapport

📍 Skaret 6, 4326 SANDNES

# gnr. 34, bnr. 28

Rapportdato: 01.03.2024

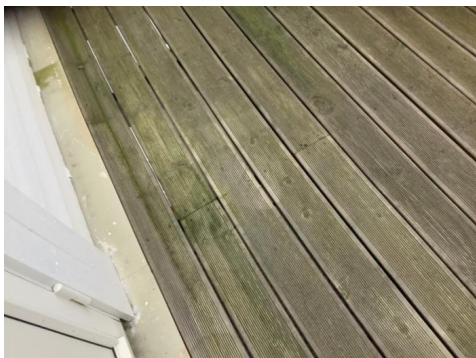
### Balkonger, terrasser og rom under balkonger

Noe slitasje på terrassebord ble observert.

Vedlikehold etter ønske og behov.

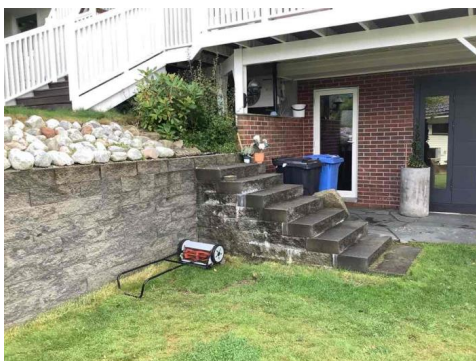
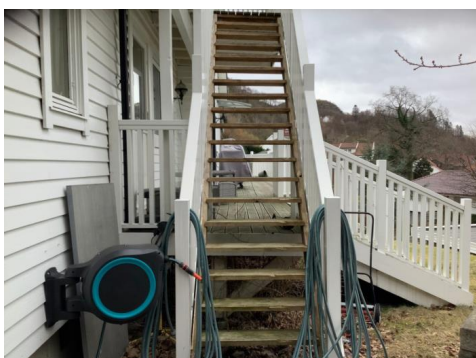
## ! TG 3 Utvendige trapper

Utvendig trapp i betong.  
Forstøtningsmur i betong/stein.

Det mangler rekkverk på utvendige trapper og på forstøtningsmur iht dagens forskrifter.  
Åpning mellom trinn er mer enn tillat åpning på 10 cm.

Oppgradering anbefales.

Kostnadsestimat: 10 000 - 50 000

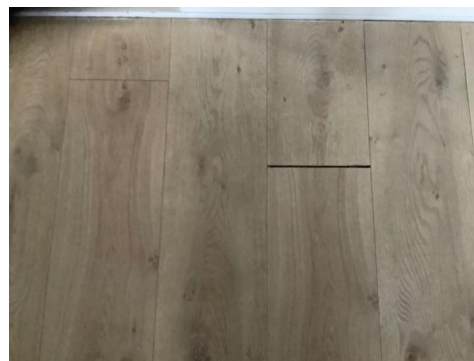
## ! TG 2 Overflater

Ujevnheter, gliper/bevegelse i heltre parkett, generelle rift og merker ble observert.

Bom (hulrom under flis) ble registrert.

Ingen umiddelbare tiltak.

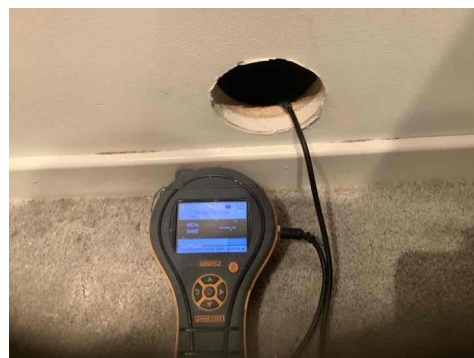
#### ! TG 1 Fukt i tillegg til konstruksjoner

Hulltaking er foretatt fra gang uten å påvise unormale forhold.
