Skaret 6, 4326 SANDNES

**Unik familiebolig på 485 kvm.  
Renvert og vesentlig påkostet i  
2019.**

Befaringsdato: 27.02.2024      Rapportdato: 01.03.2024      Oppdragsnr.: 12979-1410      Referansenummer: VH1417

Autorisert foretak: Taksering AS

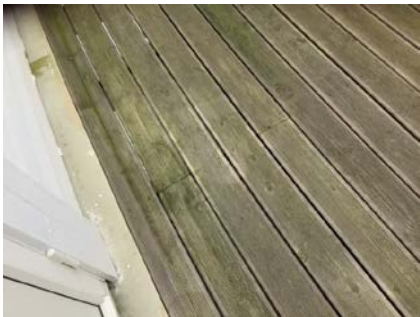
Balkonger, terrasser og rom under balkonger:  
Balkong med terrassebord i tre. Rekkverk i tre.  
Vurdering av avvik: Noe slitasje på terrassebord ble observert.  
Konsekvens/tiltak: Vedlikehold etter ønske og behov.

**Vurdering av avvik:**  
• Det er avvik:  
Noe slitasje på terrassebord ble observert.

Vedlikehold etter ønske og behov.

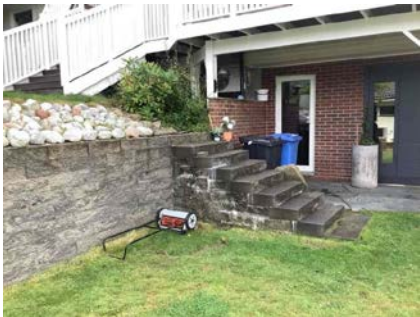
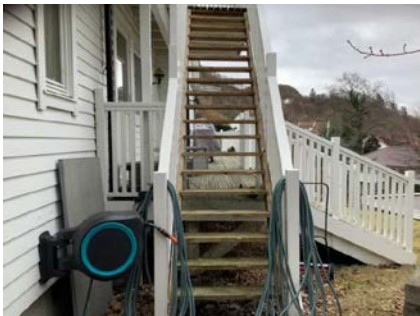
### TG 3 Utvendige trapper

Forhold som har fått TG3:  
Utvendige trapper:  
Utvendig trapp i betong. Forstøtningsmur i betong/stein.  
Vurdering av avvik: Det mangler rekkverk på utvendige trapper og på forstøtningsmur iht dagens forskrifter.  
Åpning mellom trinn er mer enn tillat åpning på 10 cm.  
Konsekvens/tiltak: Oppgradering anbefales.  
Kostnadsestimat: 10 000 - 50 000.

Utvendig trapp i betong.  
Forstøtningsmur i betong/stein.

Oppgradering anbefales.

Kostnadsestimat: 10 000 - 50 000

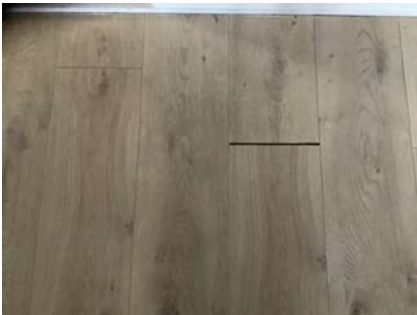
### TG 2 Overflater

Overflater:  
Innvendige overflater er tilnærmet totalrenovert i 2019. Ujevnheter som normal art iht. alder.  
Vurdering av avvik: Ujevnheter, gliper/bevegelse i heltre parkett, generelle rift og merker ble observert.  
Bom (hulrom under flis) ble registrert.  
Enkelte avslutninger er ikke 100% gjennomført.  
Konsekvens/tiltak: Ingen umiddelbare tiltak.  
Innvendige dører:  
Skyvedør inn mot bad.  
Vurdering av avvik: Skyvedør henger.  
Konsekvens/tiltak: Justeringer må påregnes.

Ingen umiddelbare tiltak.
