# Tilstandsrapport

📍 Sognsveien 66A , 0855 OSLO

# gnr. 48, bnr. 378, snr. 21

Rapportdato: 18.02.2026

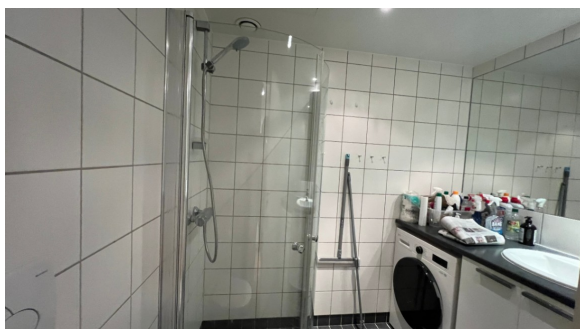
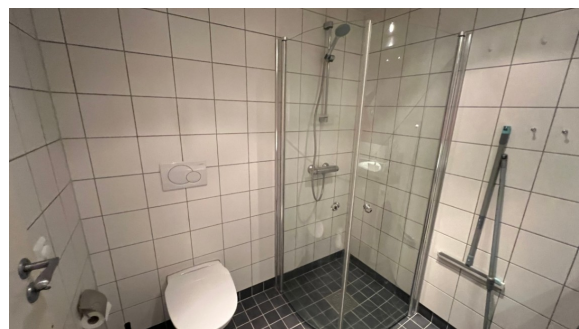
Det registreres enkelte områder med moderat tegn til bomlyd (hulrom) under gulvfliser.  
Ingen riss eller løse fliser i den sammenheng ble observert, og forholdet vurderes som uten betydning for funksjon.

- Det er ikke påvist tilfredsstillende løsning for å synliggjøre lekkasje fra innebygget sisterner.

Når det ikke finnes en løsning som synliggjør lekkasje fra en innebygget sisterner, kan en eventuell lekkasje bli liggende skjult over tid. Ved en eventuell lekkasje kan dette kan gi fuktbelastning på vegg- og gulvkonstruksjoner rundt sisternen uten at det oppdages tidlig.

Det anbefales å etablere en løsning som gjør lekkasje synlig, for eksempel via dreneringsåpning eller tilsvarende løsning i henhold til gjeldende TEK

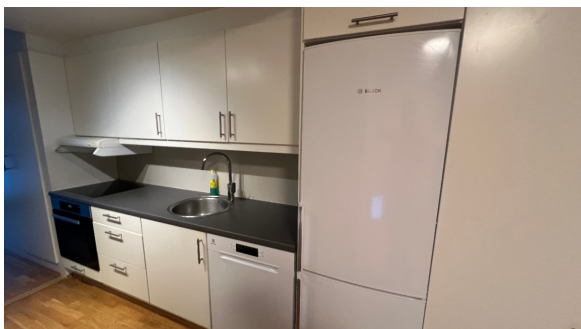
Aquastop/lekkasjevarsler med sensorer er installert.

Normal forventet bruksslitasje.

Det bør installeres komfyrvakt for økt sikkerhet og forebygging av skader.

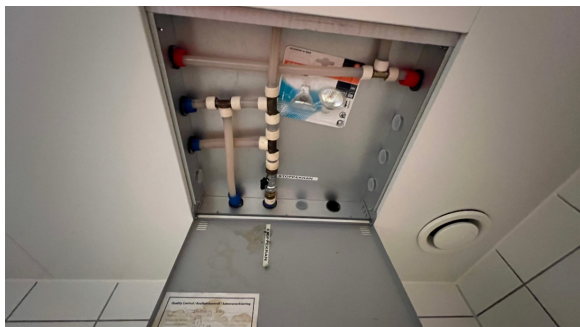
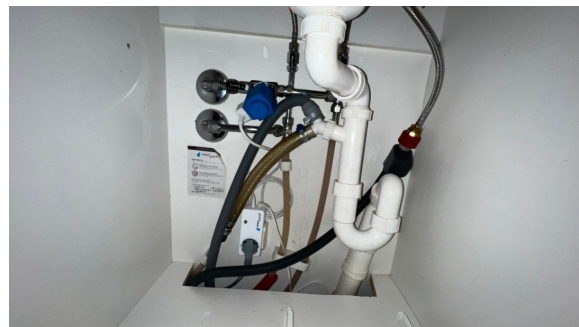
Manglende tettemuffer kan medføre at vann ved lekkasje trenger inn i omkringliggende konstruksjoner uten å oppdages tidlig. Dette øker risikoen for skjulte fukt- og råteskader ved en eventuell lekkasje.

Det anbefales å montere tettemuffer i endene av varerørene på rør-i-rør-systemet, slik at gjennomføringer blir tette og eventuelt lekkasjevann ledes kontrollert tilbake til vannskap (som igjen skal ha overløp til sluk).

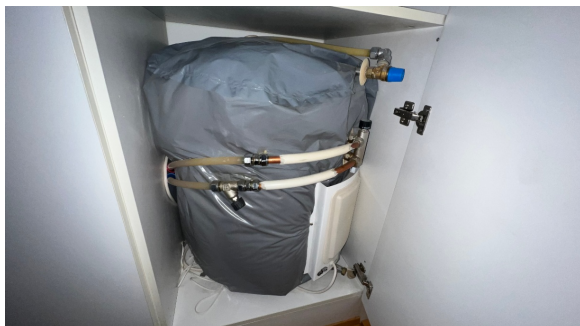
Supplerende elektrisk oppvarming med panelovn(er).

Det anbefales kontroll av el-tilkoblingen til varmtvannstanken utført av autorisert elektroinstallatør, og utbedring eller omkobling (må fast tilkobles) slik at installasjonen tilfredsstiller gjeldende forskriftskrav.
