# Tilstandsrapport

Kjedehus

Pegasusvegen 3 , 2165 HVAM

Befaringsdato: 17.02.2026

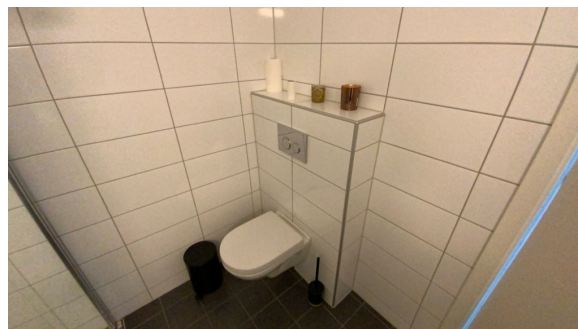
- Det er påvist avvik i fallforhold til sluk i forhold til krav i forskrift på byggetidspunktet.

- Til tross for avviket i fall/høydeforskjell til sluk, vil gulvet fortsatt kunne lede vann mot sluket, men med redusert effektivitet. Dette kan potensielt øke risikoen for vannansamling i enkelte områder av badet.

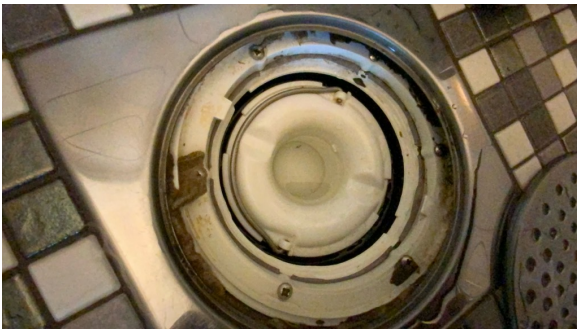
### **TG 2** Sanitærutstyr og innredning

- Det er påvist skader på innredning.

- Lokal utbedring må utføres.

Det bør foretas utbedring eller utskifting av skadet innredning for å sikre funksjon og hindre videre forringelse. Konsekvensen av å ikke utbedre kan være redusert brukervennlighet, økt slitasje og mulig skade på omkringliggende konstruksjoner.

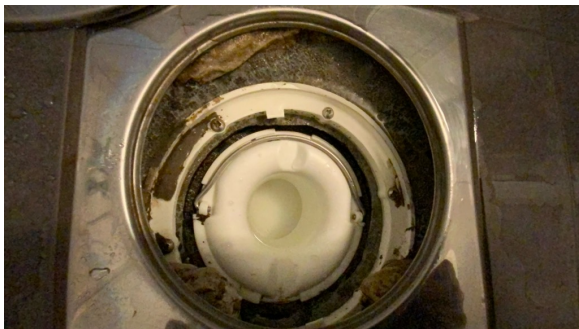
### TG 2 Sanitærutstyr og innredning

- Det er påvist skader på innredning.

- Lokal utbedring må utføres.

Det bør foretas utbedring eller utskifting av skadet innredning for å sikre funksjon og hindre videre forringelse. Konsekvensen av å ikke utbedre kan være redusert brukervennlighet, økt slitasje og mulig skade på omkringliggende konstruksjoner.

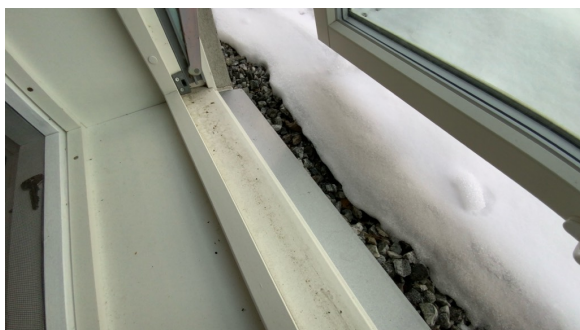
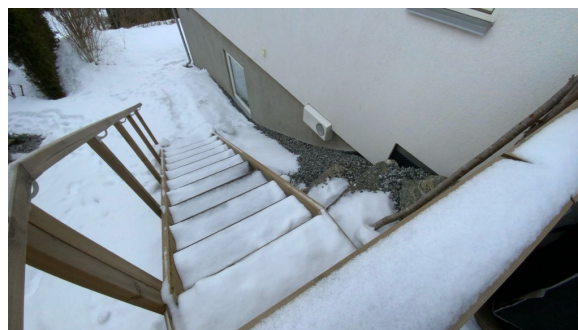
## TG 2 Grunnmur og fundamenter

Pussing av mur gir en ekstra beskyttelse mot værpåvirkninger som regn, vind og frost. Uten puss kan muren være mer utsatt for fuktinntrenging, som kan føre til skader over tid.

Pussing kan bidra til å forlenge levetiden til en mur ved å beskytte den mot mekanisk slitasje og miljøpåvirkninger. Uten denne beskyttelsen kan muren bli mer utsatt for skader og forringelse.
