# Nymyra 2 4351 KLEPPE

## Tilstandsrapport Eierskifte

Boligtype: Enebolig med utleie

Byggeår: 1996

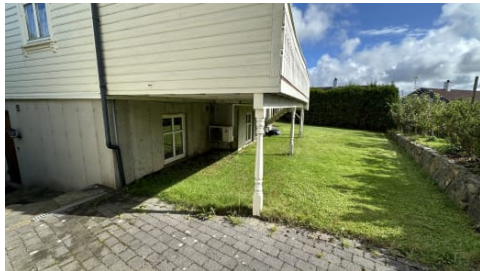
### 6.1 Drenering

| <p>Drenering fra byggeåret, bør spyles/vedlikeholdes med jevne mellomrom (ca hvert 10 år).<br/>Normal tid før vedlikehold av drensssystem med drensledninger er 1 - 5 år.<br/>Normal tid før utskifting av drensssystem med drensledninger er 20 - 60 år.</p> <p>Grunnmurplast er ikke synlig avsluttet med klemlist. Dette kan føre til at overflatevann/regn kan komme mellom mur og grunnmursplast og føre til fukt i nedre del av vegg.</p> <p>Terrenget omkring boligen er stedvis flatt, deler av tomt faller inn mot grunnmur, lht NVE ligger eiendommen UTENFOR aktsomhets område for flom.</p> <p>Kjeller som er innredet med utforede vegger og oppforede gulv er i utgangspunktet en risiko konstruksjon. Det orienteres på generelt grunnlag at innredete rom under terreng har større risiko for skjulte feil og mangler enn øvrige etasjer, våtrom mot yttervegg er særlig utsatt.</p> | |

| <p>Kontroll/oppspyling av drens anbefales.<br/>Avdekke grunnmursplast, montere klemlist.<br/>Terrenget må ha fall fra grunnmuren for å sikre god avrenning av overflatevann. Eventuelt må det utføres drenerende tiltak i terrenget for å lede overflatevann vekk fra boligen.</p> | |

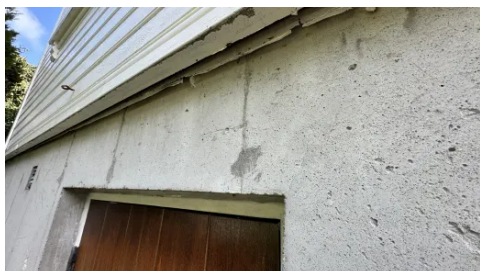
### 6.2 Grunnmur og fundament

Det registreres mindre riss i grunnmur. Dette er ikke uvanlig og vurderes ikke å ha vesentlig konstruksjonsmessig betydning slik dette fremstår i dag.

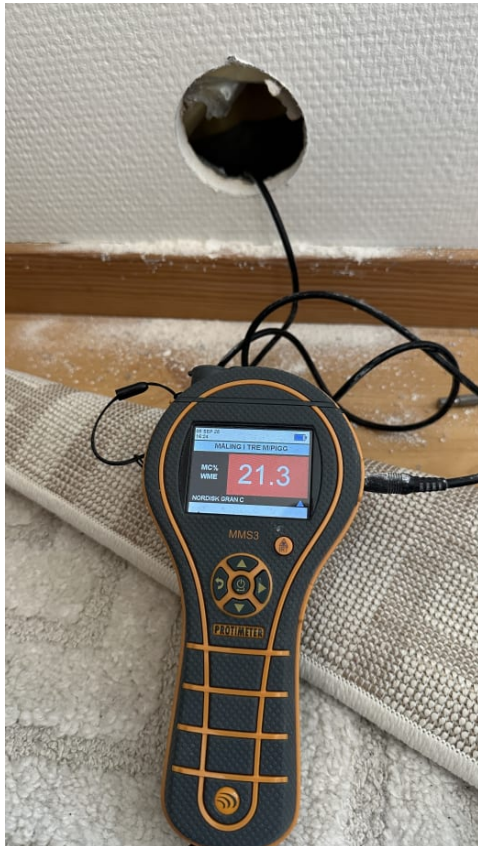
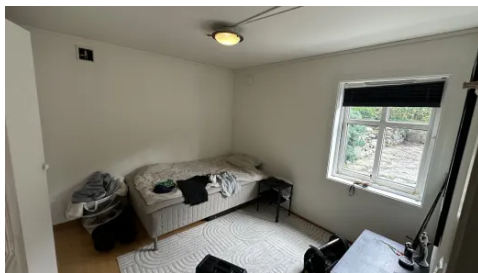
## 6.3 Rom under terreng

Ved fuktmåling i treverk i forbindelse med hulltaking, måles et fukttinnhold som er over faregrensen for utvikling av skader.

Variable fuktverdier i vegg under vinduer på soverom, dette kan tilbakeføres til registrerte skader i vinduer.

Ytterligere undersøkelser av konstruksjoner for kartlegging av skadeomfang og årsak anbefales.

Opprette bedre ventilering i bolig generelt.

Ved fremtidig oppgradering anbefales plast fjernet.

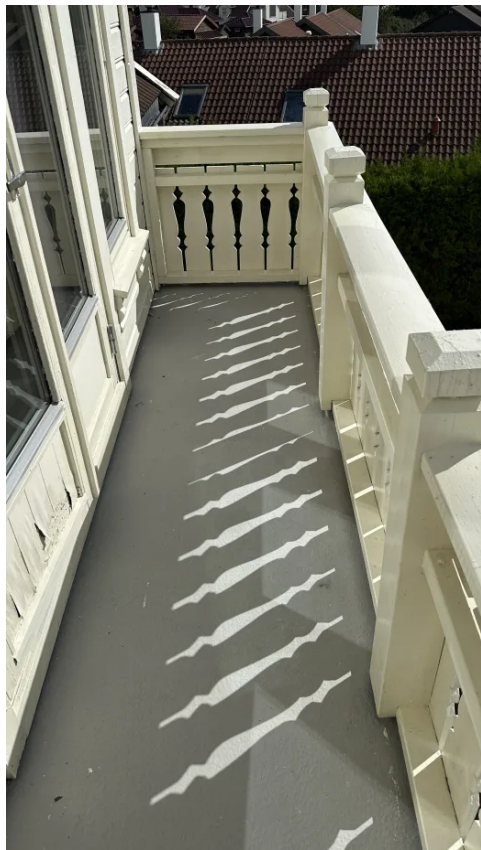
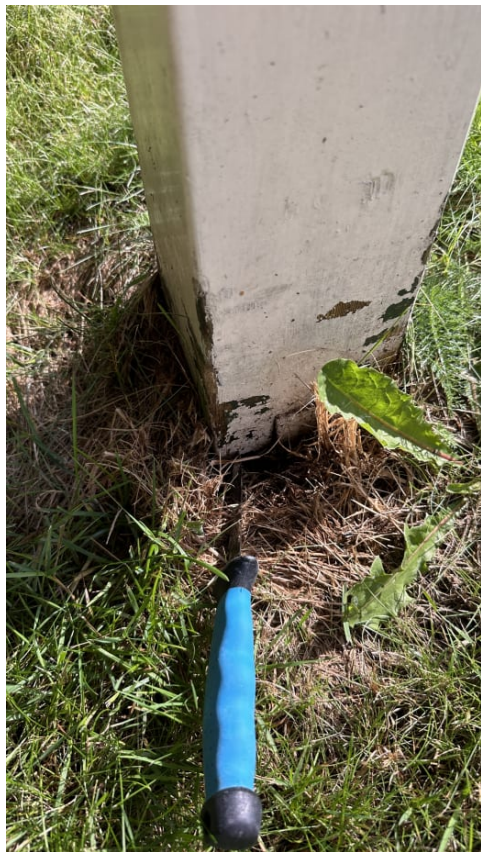
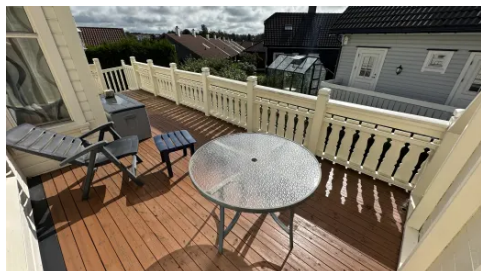
## 6.4 Balkong, terrasse, platting

Rekkverkshøyden er målt til 88 cm. Dette er lavere enn dagens forskriftskrav på 100 cm. Balkong 2. etasje er teknet med glassfiber. Glassfiber er ømtålig med tanke på bevegelser i konstruksjonene og tørker ut over tid. Stedvis noe mindre avskalling/krakelering. Tekkingen bør kontrolleres regelmessig med tanke på utettheter. Stedvis noe tørkesprekker, og nedbrytning i terrassebord/trapp, påregnelig normalt. Trapp mangler håndløper. Trinn er ikke sikret iht. dagens krav. Noe nedbrytning/avskalling i søyler som står i terrenget. Retningsavvik på rekkverk til balkong 2. etasje.

For å lukke avviket må høyden på rekkverket heves til dagens krav på 100 cm. Jevnlig overflatebehandling må påregnes.

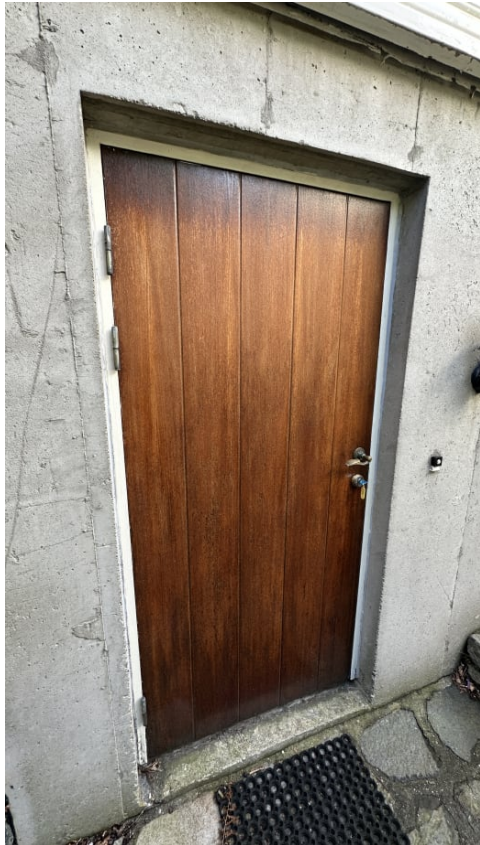
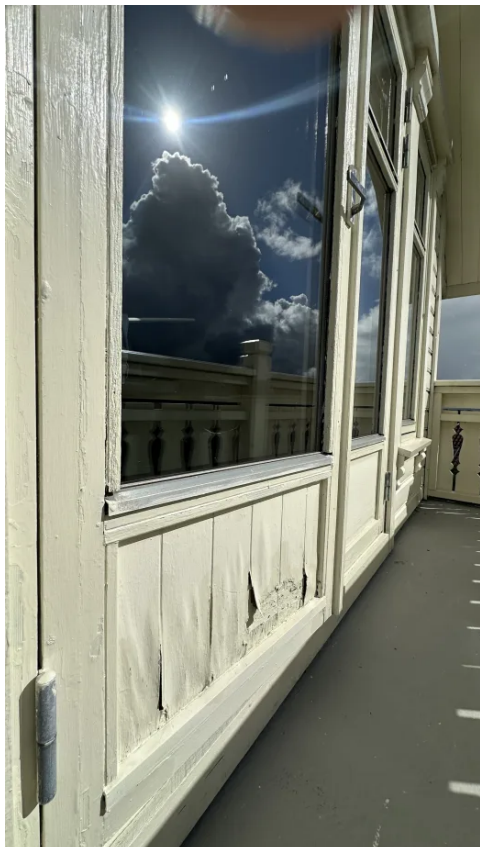
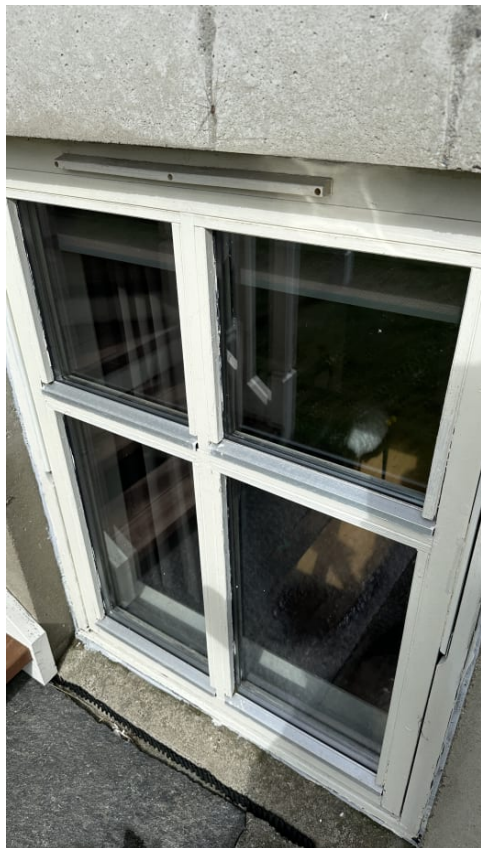
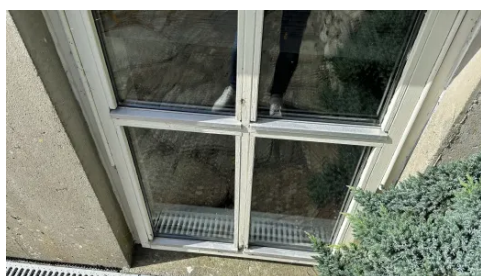
- Det registreres generelt noe nedbrytning/tørkesprekker/krakelering i overflater, hovedsakelig vinduer/dører som er mye utsatt for sol og fuktighet. Enkelte vinduer er slitt og er strie å betjene.

- Registrert fukt og begynnende råte i vinduer på soverom og ytterdør i underetasje.
- Variable fuktverdier i vegg overflater underliggende soveromsvinduer i underetasje, skadeomfang ikke avdekket.

- Registrert fukt og begynnende råte/nedbrytning i balkongdører i 1. og 2. etasje.
- Råte/nedbrytning i enkelte glasslister, påregnelig med utskiftning for å hindre lekkasjer.

Utskifting av vinduer og dører pga skade/slitasje må påregnes på kortere sikt.

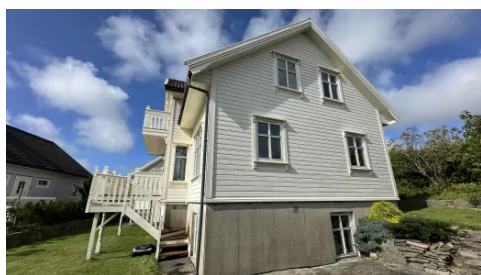
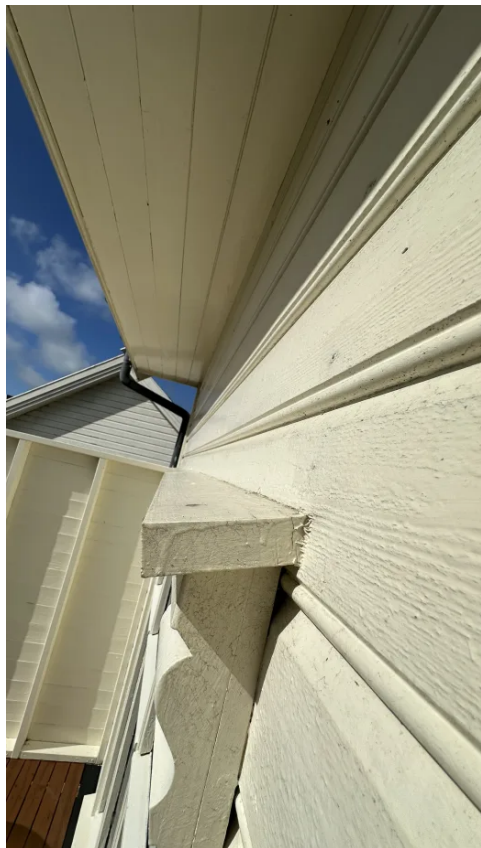
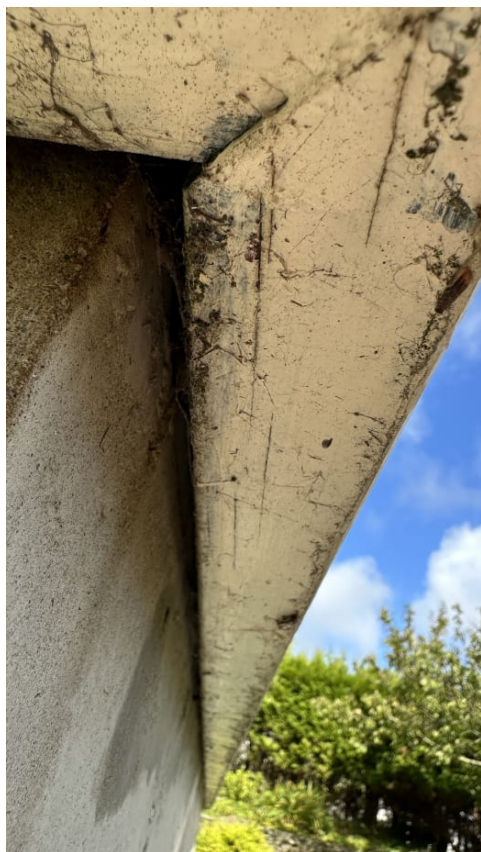
## 6.6 Yttervegger

Utvendig kledning fra byggeåret, stedvis noe nedbrytning og tørkesprekker/avskalling i treverk som er mye

utsatt for sol og fuktighet, normal stand iht. alder.

-Mindre luftespalte i overgang grunnmur/yttervegg, samt mangelfull dren/luftepalte over vannbord og i takutstikk. Manglende lufting gir økt risiko for fuktskader i konstruksjonen. Soppdannelser i takutstikk.

Supplere musetetting, bedre ventileringen.

Jevnlig rengjøring og overflatebehandling av kledning må påregnes.

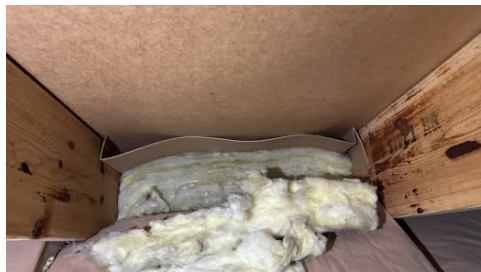
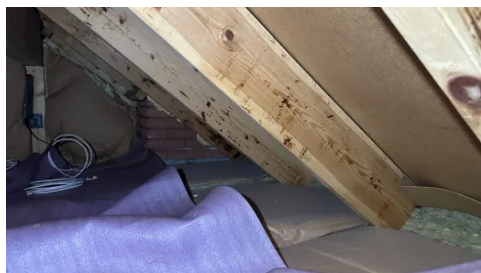
## 6.7 Loft (konstruksjonsoppbygging)

| <p>Loftsluke mangler pakninger, dette kan føre til kondensering ved bruksendring av rom. Vannmerker omliggende avkast ventilasjon og kloakkklufning i kott, ingen registrert fukt på befaringsdagen</p> <p>Generell info:</p> <p>Himling 2. etasje og yttertak uten kaldt loft, som i dette tilfellet, kan være spesielt utsatte når det gjelder kondensering.</p> <p>Dette er avhengig av om det er benyttet tilstrekkelig med plast innvendig og at denne har klemte skjøter. Det er videre viktig at tak er tilstrekkelig isolert og at taket er tilstrekkelig luftet/utluftet utvendig.</p> | |

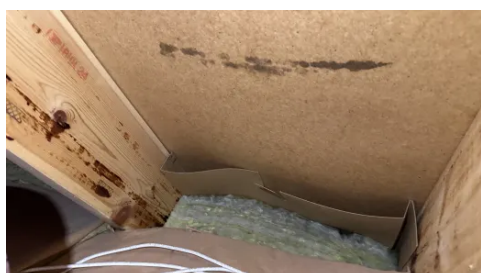
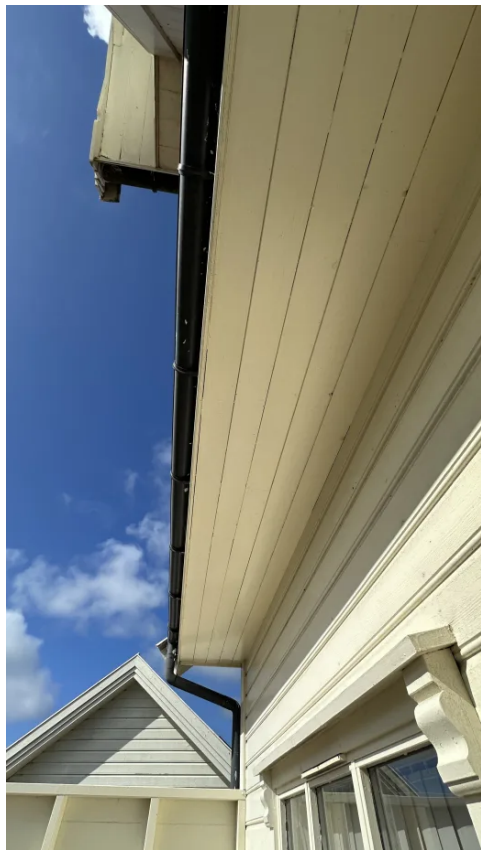
## 6.9 Takkonstruksjon

Lufting av takkonstruksjonen bør forbedres for å redusere risikoen for fuktskader pga kondensering.

Mose på taket som anbefales fjernet som et vedlikeholdstiltak.

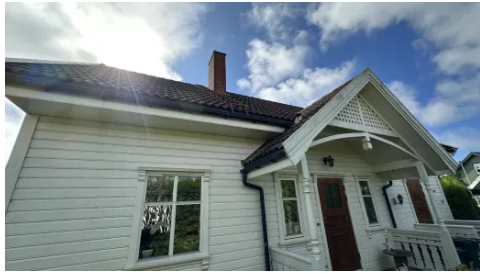
## 6.11 Utstyr på tak

| Er det manglende og/eller feil/skader på snøfanger? | Ja |

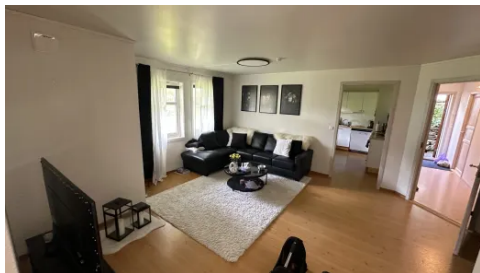
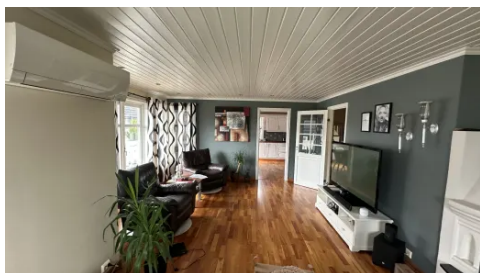
## 6.12 Etasjeskille og gulv på grunn

Ved enkel og vilkårlig nivellering registreres det høydeforskjell på mellom 0-25 mm avvik på total planhet, og 20 mm avvik lokal planhet (2m) i stue underetasje.

Det er ikke registrert avvik som tyder på svekkelser i konstruksjonen.

Tilstandsgrad 3 gis med bakgrunn i standardens krav til godkjente måleavvik.

Dette er et grovt overslag. Det anbefales at det gjøres ytterligere undersøkelser for å avdekke årsak og skadeomfang som grunnlag for et mer detaljert og riktig kostnadsoverslag.

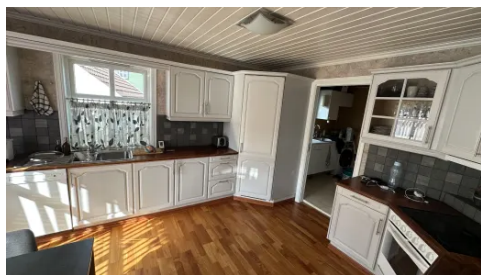
## 6.13 Kjøkken: Hoveddel

- Stedvis "bom" i flis, riss i fuge over komfyr/platetopp.
- Anbefaler montering av komfyrvakt og waterguard.

Avløpsrør under kjøkkenvask bør etter strammes med jevne mellomrom, dette fordi disse over tid glir fra hverandre ved bruk av varmt og kaldt vann, og kan forårsake fuktskade i skap og eventuelt nærliggende gulv.

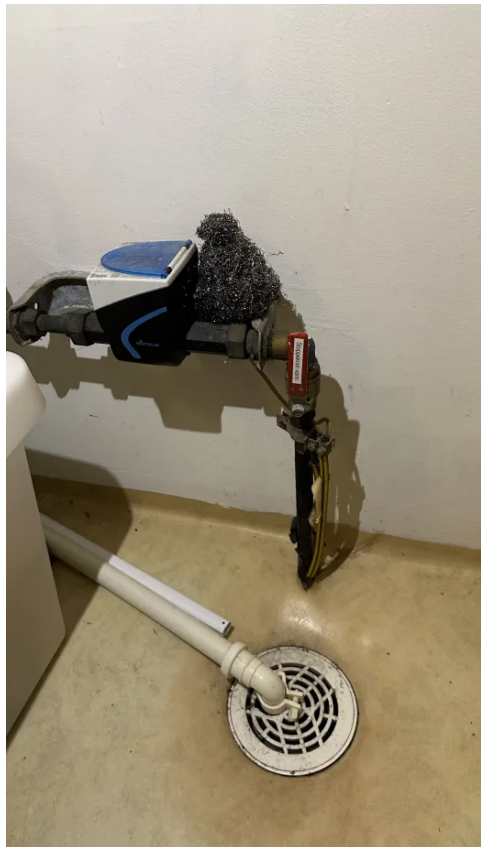
## 6.19 Vannledninger

Vannrør fra byggeår, ingen spesielle merknader utover stedvis iring på kobberrør, ingen registrert lekkasjer.

-Vannrør fra byggeåret har nådd en høyere alder og skader / lekkasjer kan oppstå.

Det ble ikke registrert behov for tiltak, men med tanke på alder kan skader plutselig oppstå på anlegg av eldre årgang.

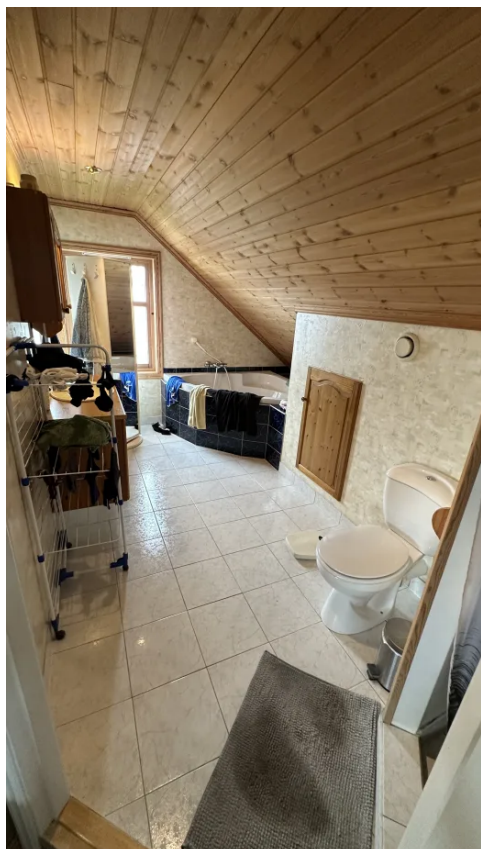
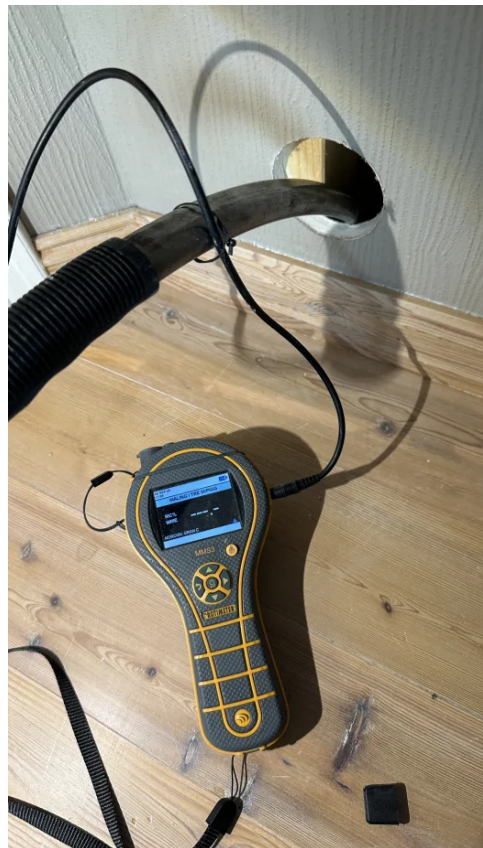
## 6.25 Våtrom: 2. etasje - Bad

Det er behov for totalrenovering av våtrommet!

- Det ble ikke registrert fukt ved overflate målinger i våtsonen.
- Hulltaking er foretatt fra tilstøtende rom mot våtsone, ingen registrert fukt.

- Fall til sluk er mindre en referansenivået, samt sokkel til dusjnisje danner sperre til sluk.
- Stedvis riss i fuger, "bom"/hulrom under flis. Stedvis noe ujevn montering av flis ift. dagens krav til planhet.
- Stedvis fugeslipp, og soppdannelser i sillikonfuger i dusjnisjen, dette skyldes trolig stående vann som følge mindre lokal fall.
- Det er ikke tilstrekkelig tettesjikt rundt rørføringer i vegg til servant, dette øker faren for fuktskade ved vannsøl eller lekkasje.
- "Treg" oppsamling av vann i sisternen. Behov for kontroll/utbedring av flottør/pakning.
- Toalett festet med skruer, punktert membran.
- Vindu står i våtsone.
- Sprekk i servant i innredning, ingen registrerte utettheter ved funksjonstesting.
- Vannuttak for badekar på yttervegg, ingen registrert fukt eller kondensering.

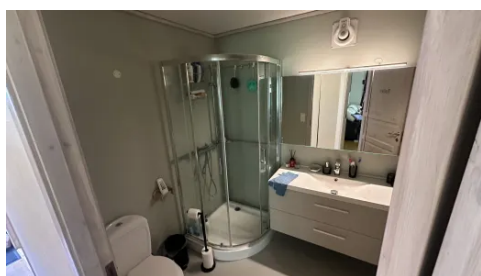
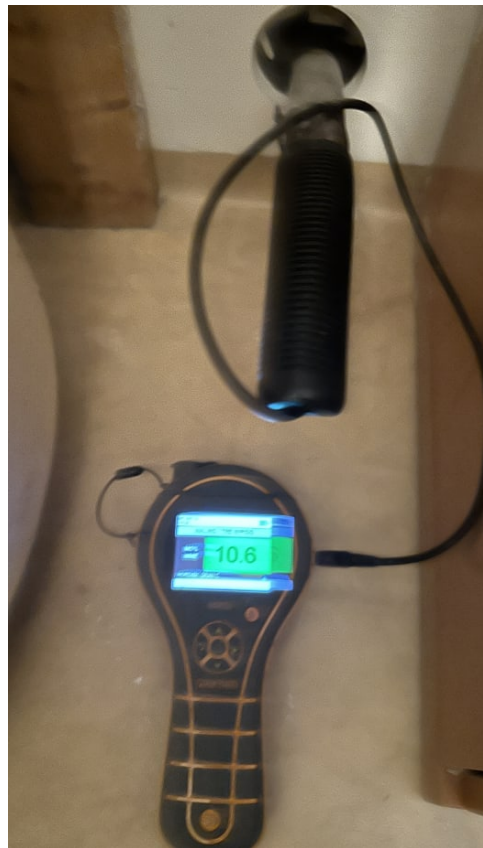
## 6.26 Våtrom: Bad - Underetasje

Det er behov for totalrenovering av våtrommet!

Overflater med varierende alder og stand.  
 -Det ble ikke registrert fukt ved overflate målinger i våtsonen.  
 -Hulltaking er foretatt fra tilstøtende rom mot våtsone uten å påvise avvik.

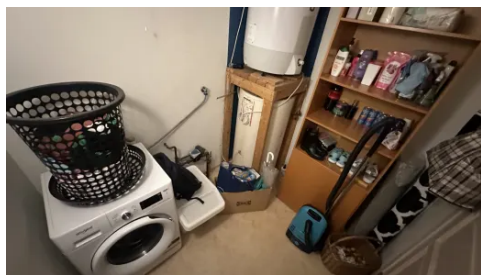
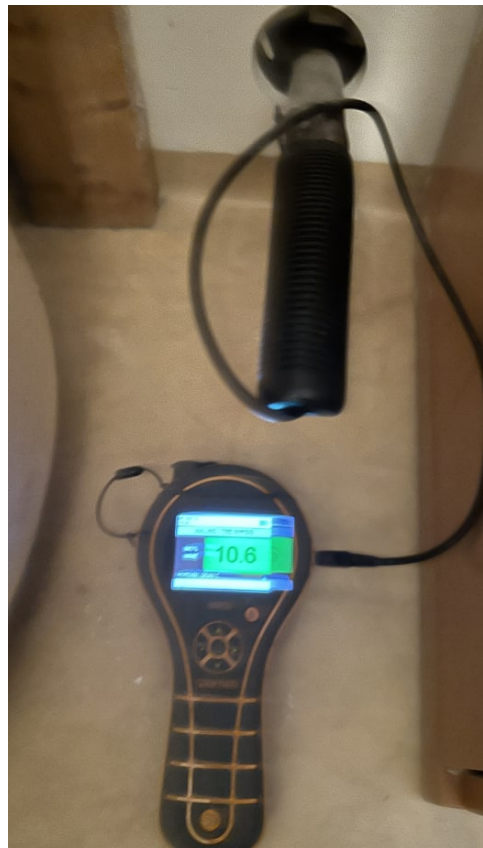
## 6.27 Våtrom: Underetasje - Vaskerom

### Det er behov for totalrenovering av våtrommet!

-Hulltaking er foretatt mot våtsone uten å påvise avvik.

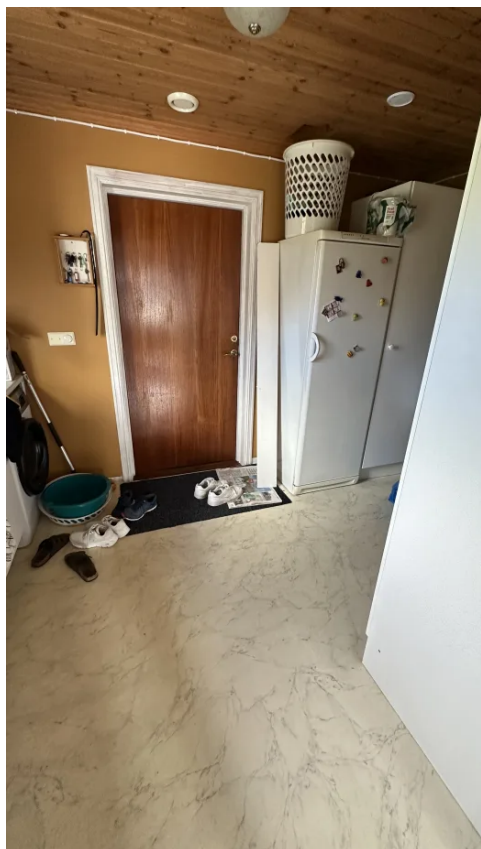
## 6.28 Våtrom: 1. etasje - Vaskerom/bi-inngang

#### Det er behov for totalrenovering av våtrommet!

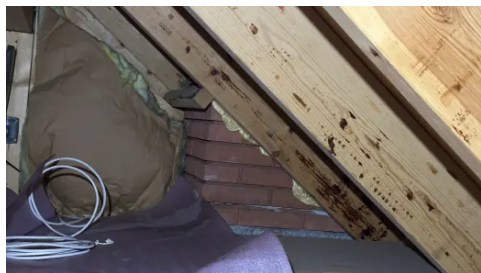
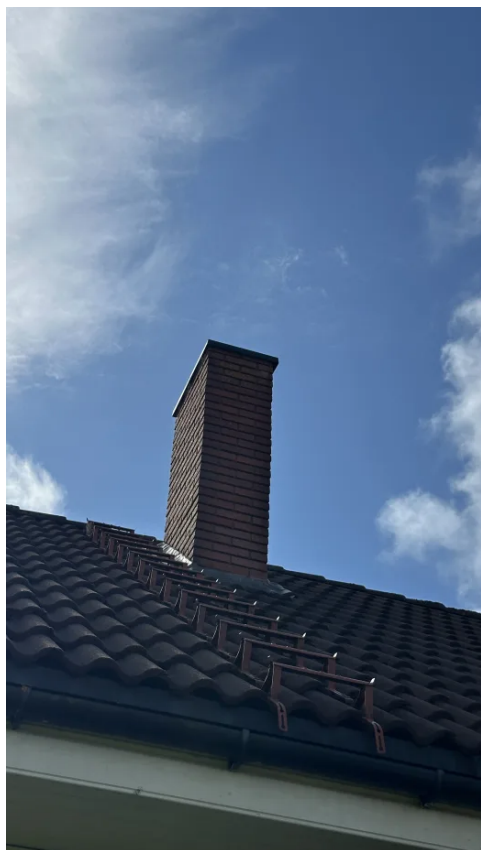
## 6.30 Øvrig: Skorstein over tak

Ingen registrert lekkasje er skader ved besiktelse av skorstein over tak/kaldt loft.

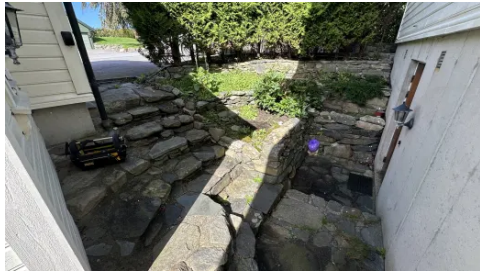
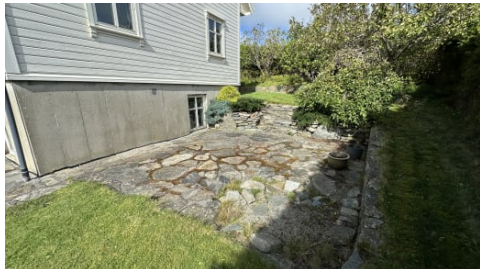
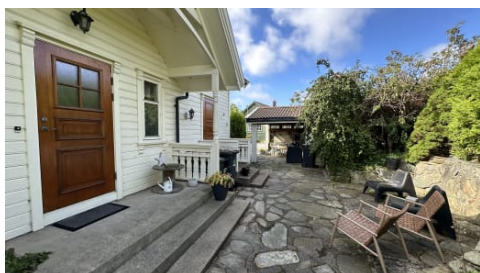
## 6.31 Øvrig: Støttemur/utvendig trapp/platting

Støttemur og utvendige trapper oppført i naturstein, stedvis riss og avskalling puss og fuger.

- Manglende rekkverk på deler av mur/utvendig trapp. Nivåforskjell på mer enn 0,5 meter der det er hardt underlag som f.eks. betong, asfalt, steinheller, må også sikres med rekkverk, gjerde, tett vegetasjon eller liknende.
- Platting av naturstein stedvis noe ujevnheter og riss/sprekker i fuger.
- Ujevnheter, kjørespor i platting og gårdsrom av naturstein, dette skyldes grunnarbeid, ingen umiddelbar behov for tiltak.
