# Tilstandsrapport

Leilighet

Løkkeveien 4 A, 1777 HALDEN

Befaringsdato: 11.02.2025

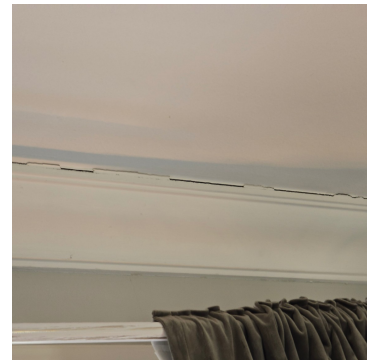
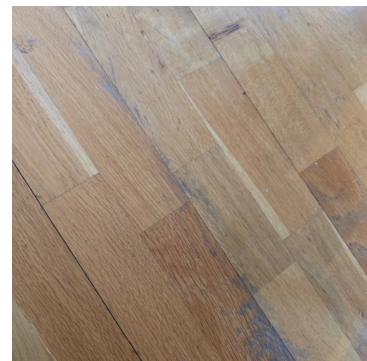
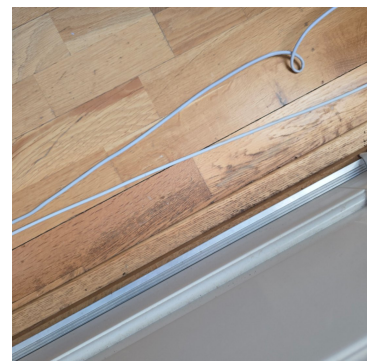
## ! TG 3 Etasjeskille/gulv mot grunn

Planavvik på 30-35 mm målt i spisestue og 20-30 mm på soverom, målt med laser over hele gulvet.

- Målt høydeforskjell på over 30 mm gjennom hele rommet. Tilstandsgrad 3 gis med bakgrunn i standardens krav til godkjente måleavvik.

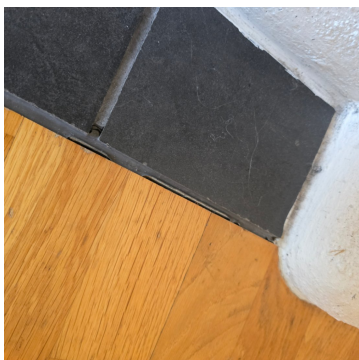
## ! TG 2 Rom Under Terreng

- Det er påvist indikasjoner på noe fuktgjennomtrenging inn i kjellermur.

Noen mindre riss i vegger og gulv.

Det anses som normalt med saltutslag og fuktmerker i slike kjelleren.

Det anbefales ikke utføring av vegger eller oppføring av gulv, da dette vil gi økt fuktbelastning.

Det anbefales mekanisk avtrekk i vaske kjeller. Gulvet i vaskekjeller har ikke membran og det er synlig plast sluk byttet i senere tid.

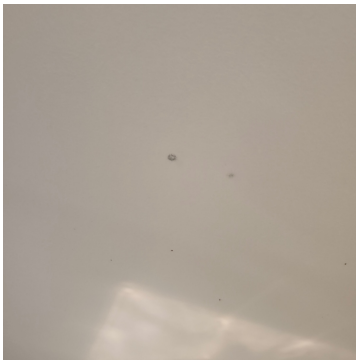
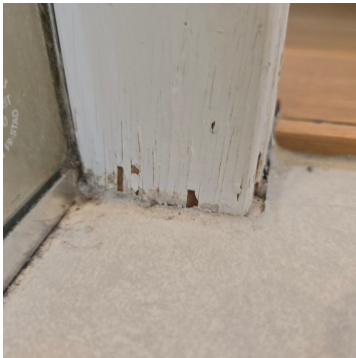
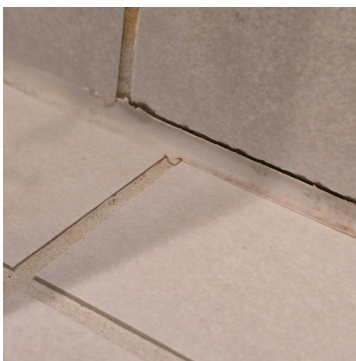
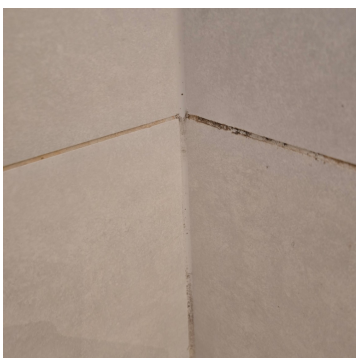
### TG 2 Overflater Gulv

- Det er påvist at høydeforskjell fra topp slukrist til gulv/synlig topp membran ved dørterskel er mindre enn 25 mm.
- Det er påvist avvik i fallforhold til sluk i forhold til krav i forskrift på byggetidspunktet.

- Våtrommet fungerer med dette avviket.

Det anbefales at tettesjiktet brettes opp på terskel, minimum 25mm over topp sluk.

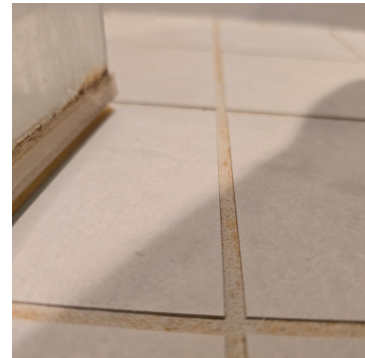
### TG 2 Sluk, membran og tettesjikt

- Det er påvist mangelfull/feil utførelse rundt rørgjennomføringer e.l. som gir fare for fukt i konstruksjonen i våtsone.
- Det er uegnede materialer i våtsoner

Det er ikke synlig fuktsikring i våtsoner på vegger uten for dusjsone. Trolig kun membran bak fliser.

- Løsningen/utførelsen rundt rørgjennomføringer gir fare for fukt inn i konstruksjoner.
- Membran/tettesjikt må legges.

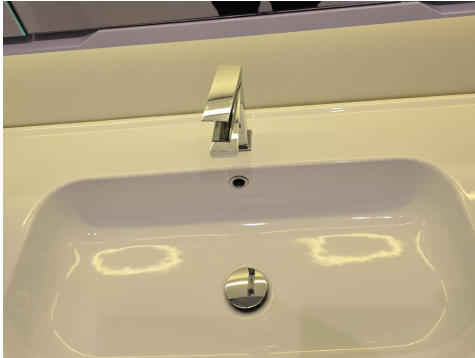
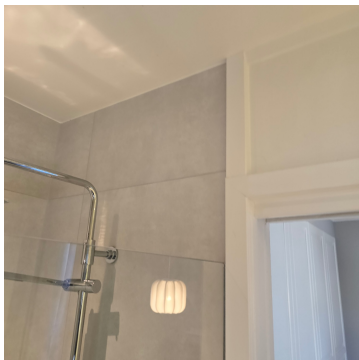
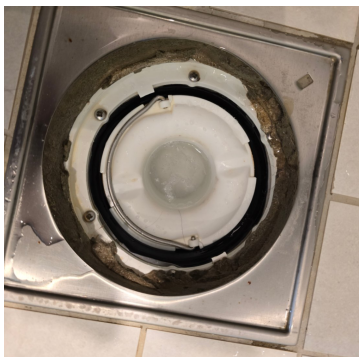
### ! TG 2 Sanitærutstyr og innredning

Det bør silikoneres i overgang vask/vegg slik at det ikke renner vann på baksiden.

Sjakt ned til vaskekjeller bryter brannskillet og vil gi noe kald trekk fra kjeller, tetting av sjakt bør vurderes.
