Løkkeveien 4A, 1777 HALDEN

**Lys og trivelig leilighet med 2  
stuer, peis og høyt under taket -  
1.etasje - sentralt beliggende.**

# Tilstandsrapport

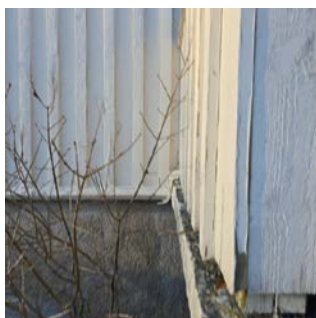
Det må beregnes noe råte i konstruksjoner, spesielt i nedkant mot grunnmur og ved vinduer/dører.

Vedlikehold og oppgraderinger må beregnes i regi av borettslaget .

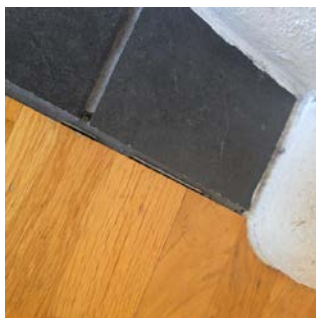
- Det er bom/hulrom under flis og sprekker i silikonfuger.

Silikonfuger anbefales utbedret.

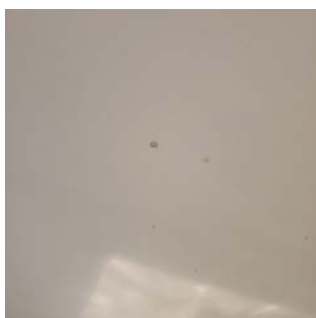
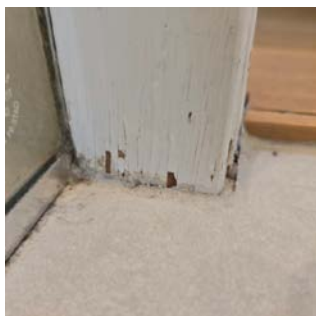
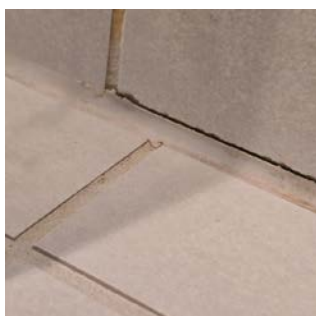
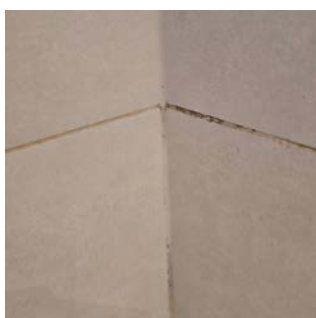
- Det er vindu/dør med ikke fuktbestandige materialer i våtsonen (ved vask, dusj, badekar, osv.), løsningen eller byggematerialet er uegnet
- Det er avvik:
- Det er noen merker i himling over dusj. Misfarging og sprekke-dannelser i fuger. Det er sprekker bak lister. Flass i maling og sprekker i nedkant av dør. Dører er i våtsone fra dusj.

Sprekker bør fuges. Lister må fuktsikres for å unngå svelling.

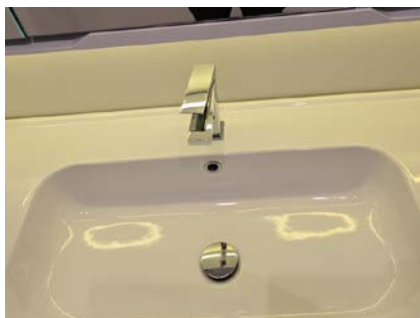
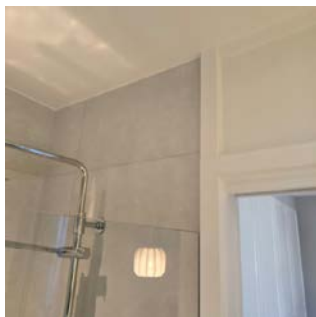
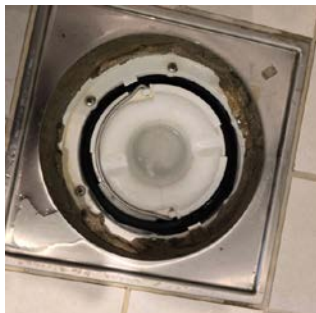
- Det er påvist mangelfull/feil utførelse rundt rørgjennomføringer e.l. som gir fare for fukt i konstruksjonen i våtsone.
- Det er uegnede materialer i våtsoner

- Det er ikke synlig fuktsikring i våtsoner på vegger uten for dusjsone. Trolig kun membran bak fliser. Det er ikke synlig oppbrett av membran på noen av tersklene.

- Løsningen/utførelsen rundt rørgjennomføringer gir fare for fukt inn i konstruksjoner.
- Membran/tettesjikt må legges.
