# Tilstandsrapport

Enebolig m/utleiedel

Yterheia 10, 8614 MO I RANA

Befaringsdato: 29.04.2025

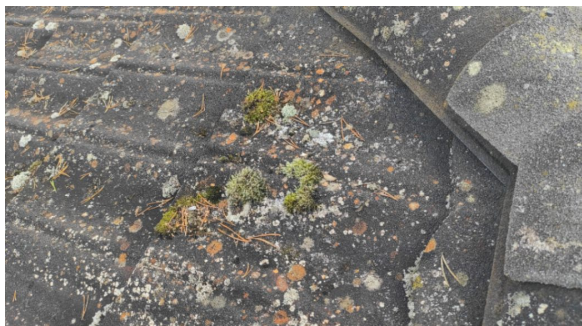
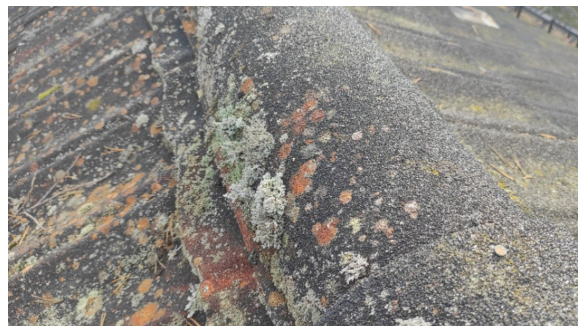
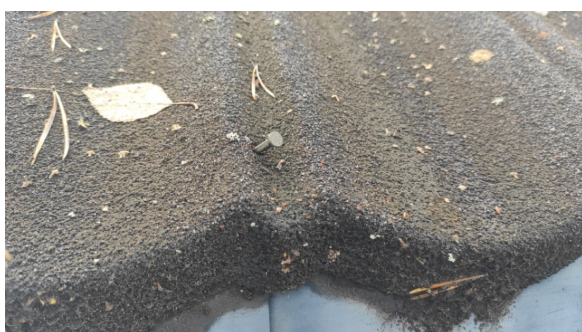
## TG2 Nedløp og beslag

- Takrenner har punktvis lekkasjer.

Det er stedvis noe sprekker i nedløpsrør.  
Beslaget mellom tekkingen og takrennene er falmete og sprøtt.  
Takrenner er ikke rengjort, og fremstår som tette.  
Noe rust i pipebeslag, og det er ikke montert bue over røykrøret.

Utskiftning av renner, nedløp og beslag bør utføres i kombinasjon med skifte av taktekket. Det anbefales å overvåke tilstanden.  
Det bør monteres bue over røykrøret for å hindre at regnvann trenger ned i pipen.

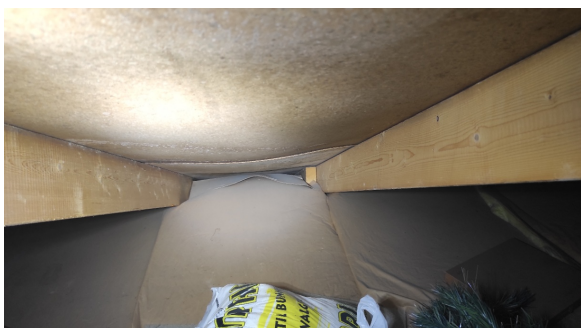
Begrenset ventilasjon i enkelte fakk.

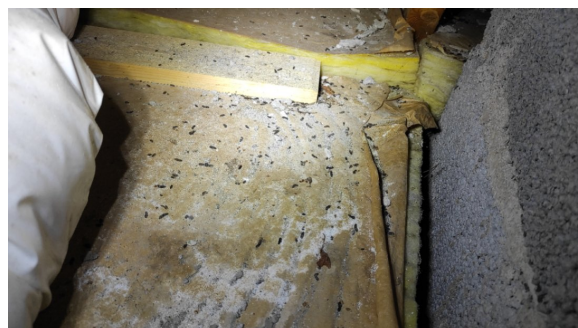
Spor etter mus på kaldloftet. Usikkerhet om hvilke eventuelle skader disse kan ha gjort i yttervegger og andre lukkede konstruksjoner.

Spor etter mus.

Det bør gjennomføres ytterligere undersøkelser for å få kartlagt det eventuelle skadeomfanget skadedyr kan ha påført. Eier har i ettertid tatt kontakt med Rentokil, som har besiktiget skaden. Se rapport fra Rentokil for ytterligere informasjon.

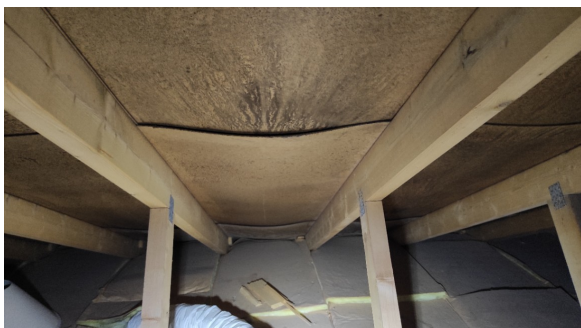
Årsaken til svertesopp er ofte forårsaket av en kombinasjon av utettheter i dampspærren (varm luft kommer opp på kaldloftet og kondenserer), og manglende lufting på kaldloftet. For å utbedre årsaken til svertesopp må det etableres ny dampsperre, og luftingen av loftet må forbedres.

Svertesopp i undertak.

Ved eventuell renovering anbefales det å montere ny dampsperre. Dampspærren hindrer varm, fuktig inneluft fra å trenge inn i konstruksjonen og skal alltid ligge på den varme siden av isolasjonen. Manglende dampsperre eller utettheter kan forårsake kondens og mulige skader.

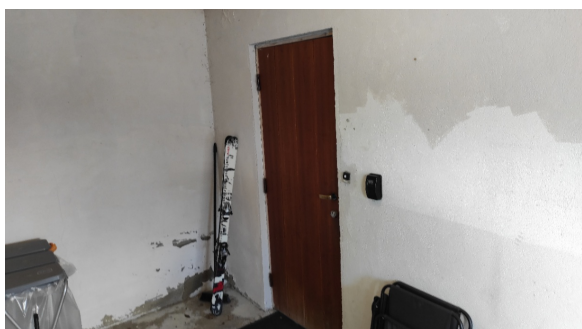
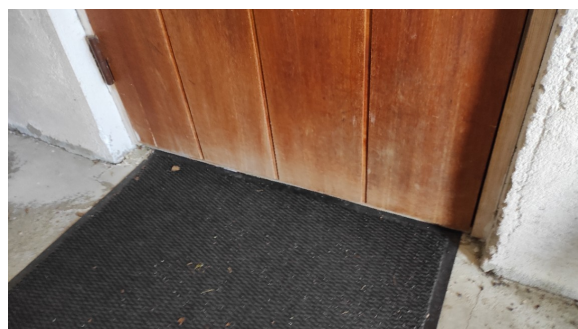
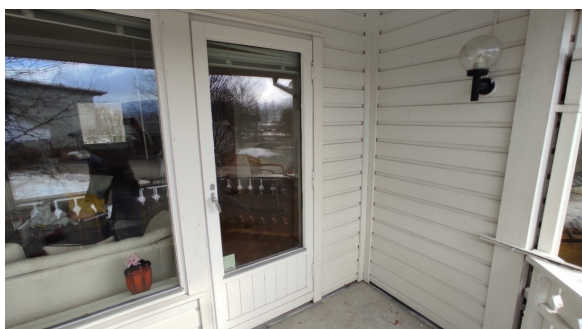
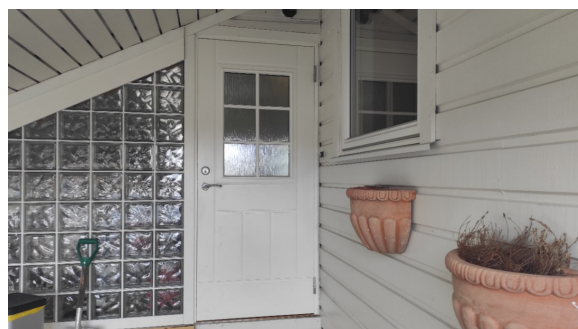
## TG 3 Balkonger, terrasser og rom under balkonger

- Det er påvist fukt-/råteskader i konstruksjonen.
- Rekkverket er for lavt i forhold til dagens krav til rekkverkshøyder.

Rekkverket har store råteskader og enkelte pyntebord mangler. Det er noe rust i overgangsbeslaget mellom vegg og terrasse.

- Råteskadede konstruksjoner må skiftes ut.
- Rekkverkshøyde må endres for å tilfredsstille krav på byggemeldingstidspunktet.

Det må etableres nytt rekkverk på terrassen.

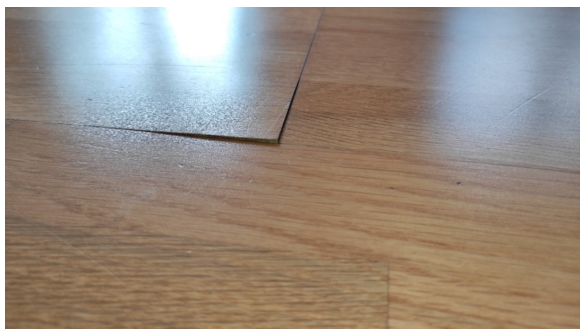
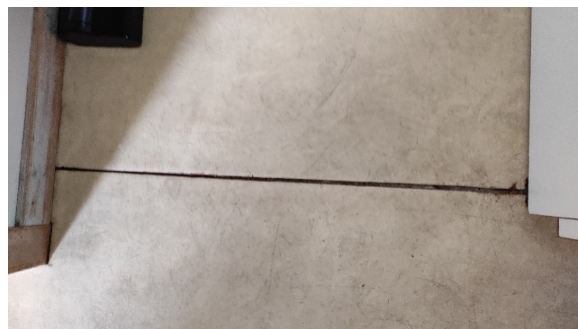
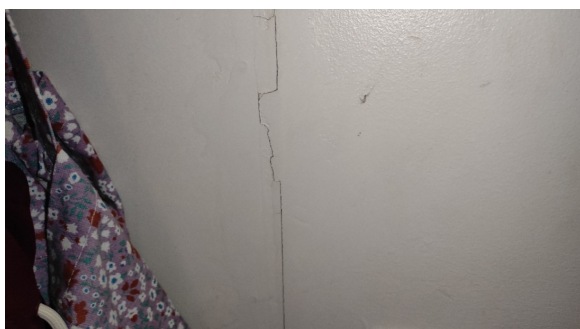
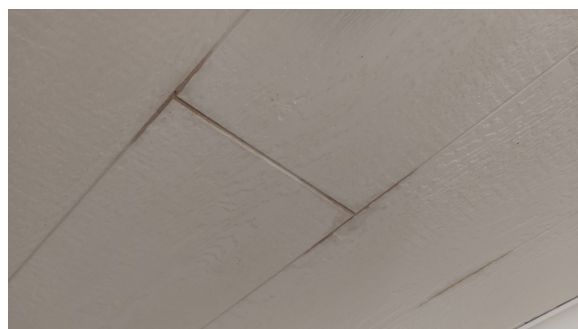
Det er enkelte fuktmerker i himlingen i gangen i hovedetasjen, det ble fuktmålt ved befaring og ingen forhøyede fuktverdier ble registrert.  
Flere av gulvene er slitte.

Det er stedvis sprekker i overflatene på vegger.

- Overflater må utbedres eller skiftes.

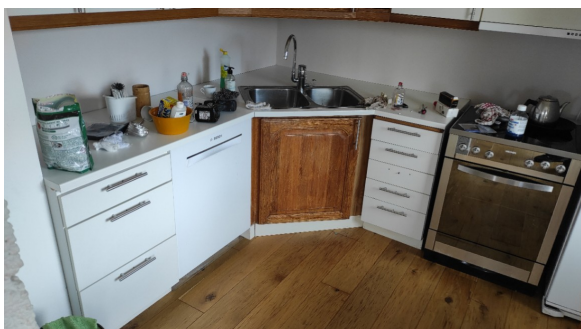
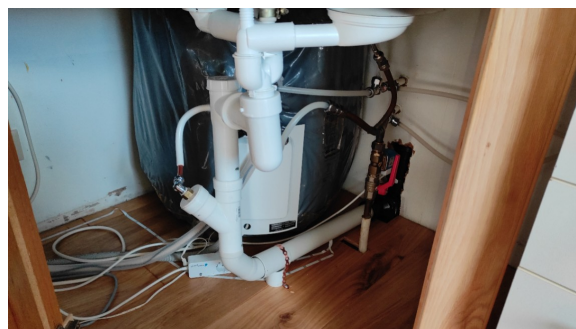
Kontroll etter lekkasjer.

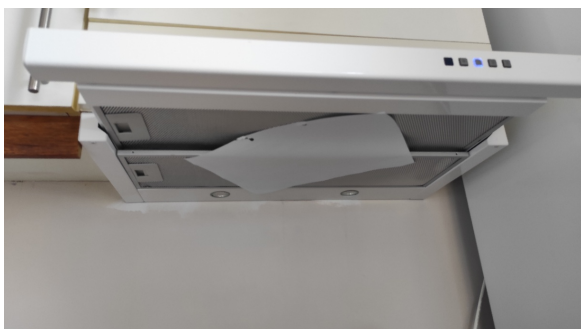
Funksjonstest av avtrekk.

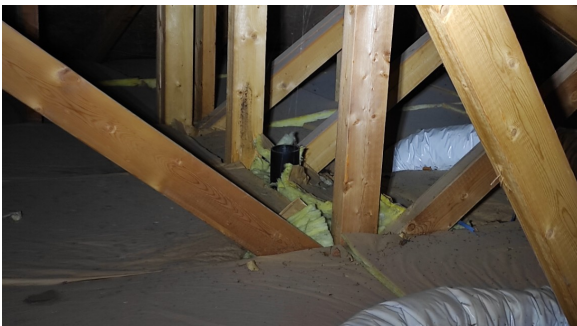
Lufting avsluttet på kaldloft.

Hver bygning skal ha minst én lufterledning ført til det fri, med mindre det dokumenteres at avløpet kan fungere tilfredsstillende ved bruk av annen løsning. Stakepunkt må plasseres før første stikk på avløpsrør.
