# Tilstandsrapport

Furulundveien 24, 1920 SØRUMSAND
-

Befaringsdato: 06.02.2024

Oppdragsnr.: 19291-1813

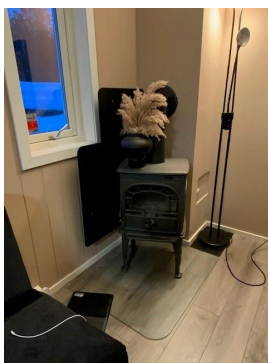
Peisovn i stue med pipeløp fra byggeår. Pipeløp er formelt ikke vurdert og det forutsettes at de branntekniske krav er kontrollert og godkjent av det stedlige brann og feievesen. Ildsted ble ikke funksjonstestet av undertegnende men det ble ikke opplyst om negative avvik på befaringsdagen.

Besiktigelse av ildsted.

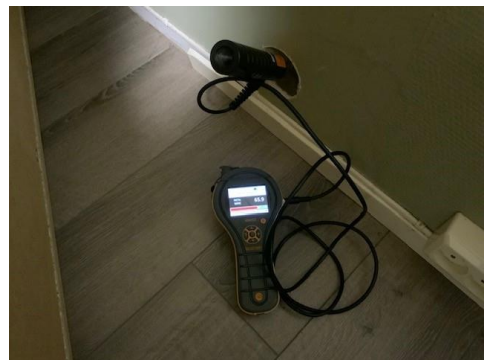
Rom under terreng: Laminat på gulv. Plater på vegg. Hulltaking er foretatt og det er påvist avvik i konstruksjonen. Konstruksjonen er av type multimur der utbedringer er påregnelig før videre innredning av rom i underetasjen. Det var ikke tegn til synlige råteskader på befaringsdagen, men med tanke på målt fuktprosent kan det heller ikke utelukkes råteskader over tid eller skjult i konstruksjonen. Konstruksjonen er fungerende for øvrig og har vært fungerende siden byggeår. Multimur består av grunnmur i betong med innvendig påføret vegger av lekter, skum og gipsplater der innvendige påforinger er normalt ca. 50 mm. Ingen kjellerlukt eller synlige fuktflekker på innvendige vegger ble lokalisert på befaringsdagen, men kan oppstå over tid.

- Det er gjennom målinger påvist høyt fuktnivå i trevegger i underetg./kjeller, det er derfor ikke foretatt hulltaking. Konstruksjon må holdes under jevnlig oppsyn.

Utført hulltaking på rom under terreng.

- Ytterligere undersøkelser må foretas for å få kartlagt tilstanden og omfanget på eventuelle skader.

Konstruksjonen må holdes under jevnlig oppsyn der kommende behov for tiltak og utbedringer tilfaller ny eier.

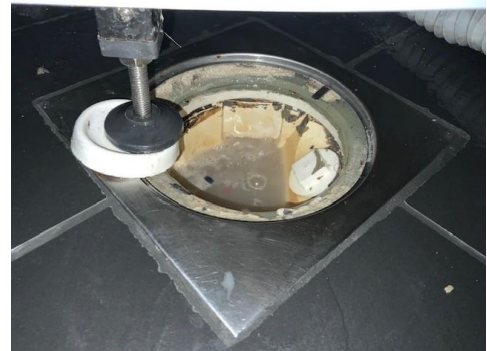
- Det er påvist mangelfull/feil utførelse rundt rørgjennomføringer e.l. som gir fare for fukt i konstruksjonen i våtsone.
  - Mer enn halvparten av forventet brukstid er passert på membranløsningen.
  - Mer enn halvparten av forventet brukstid er passert på slukløsningen.
- Ukjent utførelse på underliggende konstruksjoner og membranløsninger.

Kontroll av sluk.

- Overvåk tilstanden jevnlig. For å få tilstandsgrad 0 eller 1 må slukløsningen skiftes ut og sannsynligvis må også membransjiktet skiftes/utbedres. Det er imidlertid vanskelig å si noe om tidspunktet for når dette er nødvendig.
- Overvåk konstruksjonen jevnlig. For å få tilstandsgrad 0 eller 1 må løsningen utbedres, men tidspunktet for når dette er nødvendig er vanskelig å si noe om.

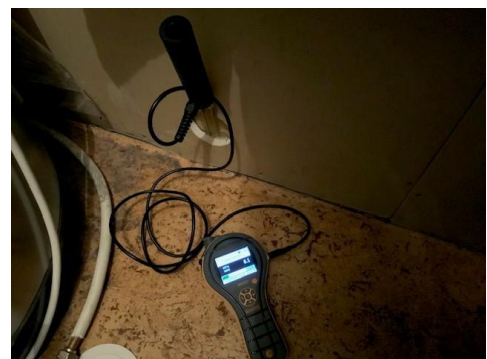
Hulltaking er foretatt uten å påvise unormale forhold. Hulltaking er foretatt ved/i Bod.

Utført hulltaking.

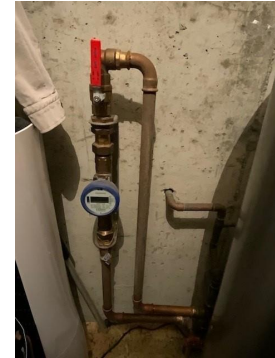
Rørpropplegging av eldre kobberrør. Røranlegget er ikke kontrollert av den grunn at dette krever spesielt utstyr og kompetanse. Med tanke på alder og materialvalg ansees rør som tilfredsstillende men kommende modernisering av røropplegg kan heller ikke utelukkes på sikt. Ingen negative avvik observert, og/eller opplyst av eier. Det bemerkes at bunnledninger ikke er kontrollert, og det er ikke kjent om det har vært foretatt reparasjon/utskifting/rehabilitering av avløps- eller vannledning mellom boligbygget og offentlig nett etter at bygget ble oppført. Hovednettet er som oftest selskapets ansvar. Waterguard i benkeskap på kjøkken bør etableres for god sikring av lekkasjevann.

Besiktigelse av røropplegg.

- Det er ikke behov for utbedringstiltak siden anlegget fungerer i dag, men ut ifra alder kan skader plutselig oppstå på eldre anlegg.
- I forbindelse med oppgradering av våtrom vil det være naturlig med utskifting av rør.

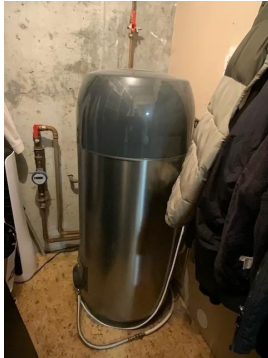
Besiktigelse av bereder.
