Tilstandsrapport

Enebolig

Søndre Havna 13, 3760 NESLANDSVATN

Befaringsdato: 22.08.2024

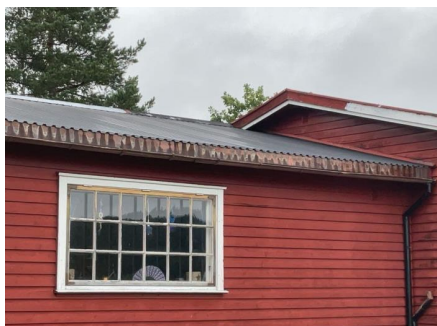
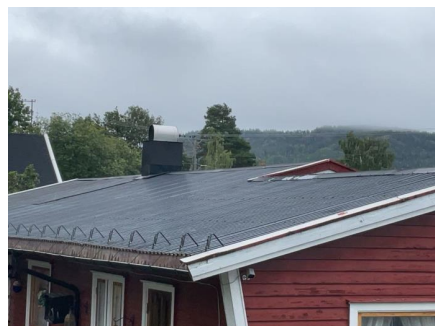
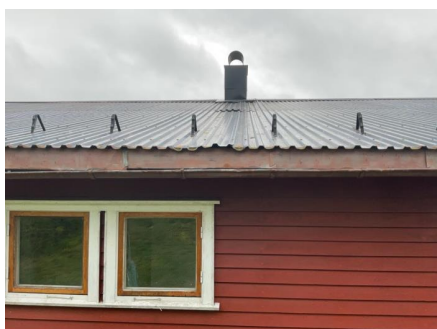
Tekking med stor slitasje. Stedvis er det rust og deformasjoner på platene.

- Tidspunkt for utskiftning av takteking nærmer seg.

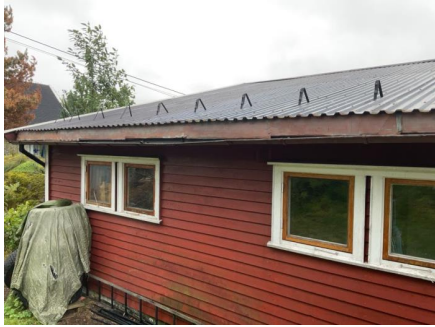
Takrenner og nedløp av plastbelagt stål.

- Overvåk tilstanden jevnlig. For å få tilstandsgrad 0 eller 1 må beslag/renner/nedløp skiftes ut, men tidspunktet for når dette er nødvendig er vanskelig å si noe om.

Takrenner og nedløp bør skiftes. Det vil være naturlig å gjøre dette i forbindelse med skifte av taktekingen. Feieren kan forlange at det blir montert stige-trinn.

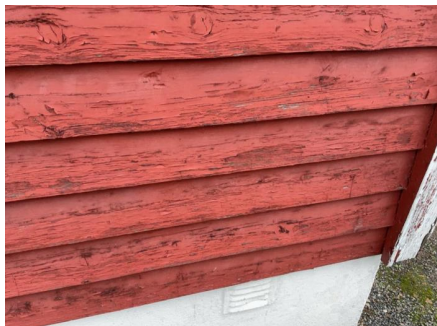
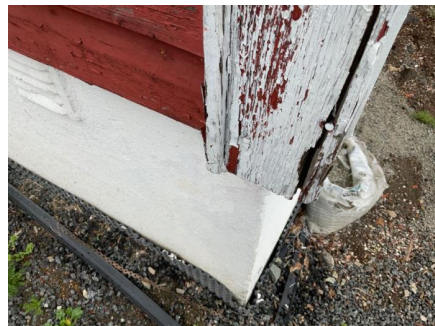
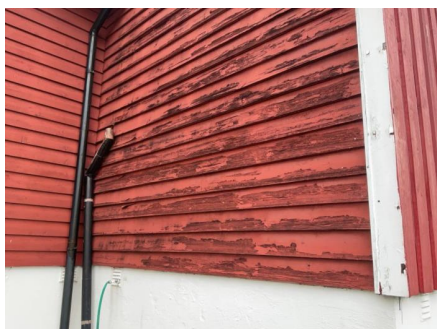
TG 2 Veggkonstruksjon

- Det er ingen eller liten lufting i nedre kant av kledning mot grunnmur.
- Det er påvist spredte råteskader i bordkledningen.

Deler av kledningen er malingslitt og har tørkesprekker.

Kledningen har behov for vedlikehold og enkelte bord eller deler av kledningen bør skiftes.

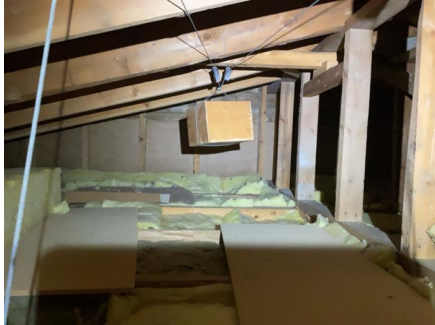
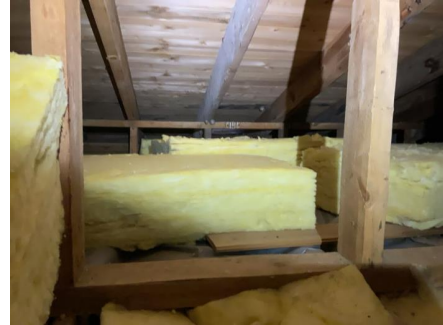
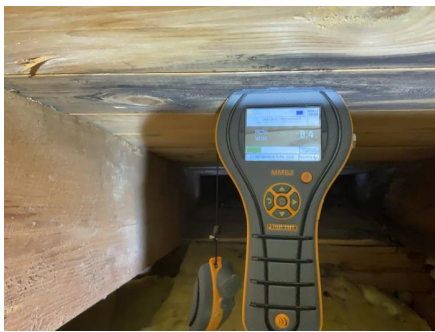
Det er noen skjolder og noe svertesopp på undertaket. Det ble ikke målt unormale verdier i fuktskjoldene på befaringdagen. Det er svertesopp på deler av undertaket, hovedsaklig ved raftet. Det vites ikke om svertesoppen har oppstått før loftet ble etterisolert.

Det bør kontrolleres om det er fuktig i undertaket, ved raftet, om vinteren, når det er kaldt ute og det fyres inne. Hvis det viser seg at det er tørt da, er det ikke behov for tiltak. I motsatt fall må det kontrolleres og tettes ev. luftlekkasjer.

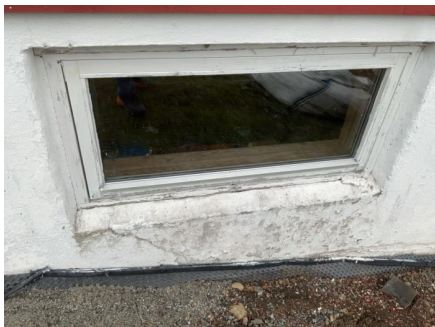
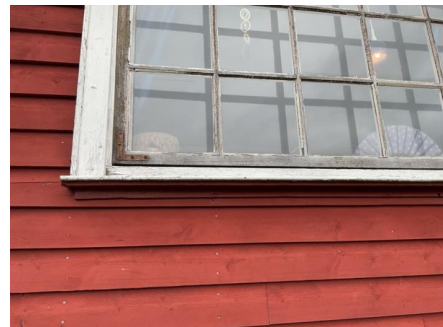
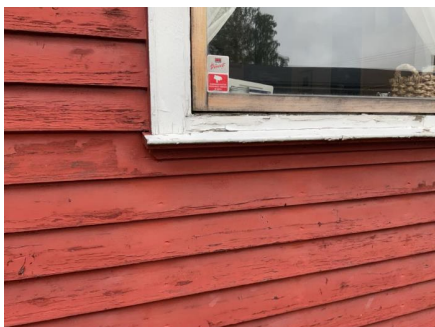
TG 2 Vinduer

- Karmene i vinduer er slitte og det er sprekker i trevirket.

- Det må påregnes noe vedlikehold og at enkelte vinduer må skiftes ut.

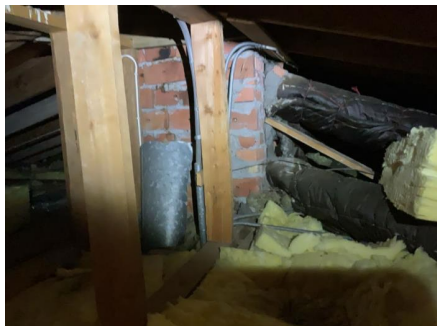
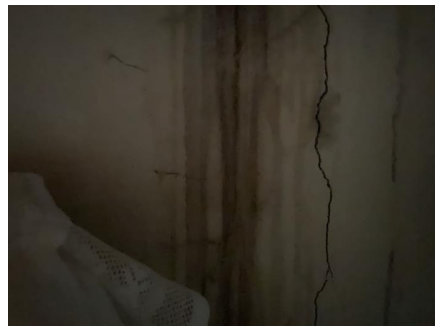
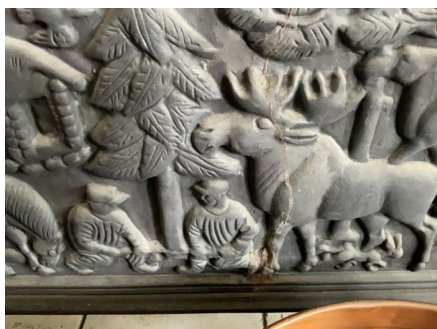
- Det er påvist sprekker og/eller riss i pipe.
- Mer enn halvparten av forventet brukstid er passert på pipe.

Det er fyringsforbud i den ene ovnen pga. sprekke og manglende steiner i ovnen.

Sprekker i pipe må utbedres.

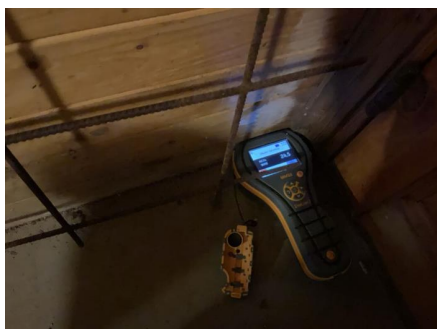
📍 TG 2 Rom Under Terreng

- Det er gjennom målinger påvist høyt fuktnivå i trevegger i underetg./kjeller, det er derfor ikke foretatt hulltaking

For å lukke avviket må enten treverk som er i kontakt med gulv og vegger, fjernes, eller dreneringen utbedres.

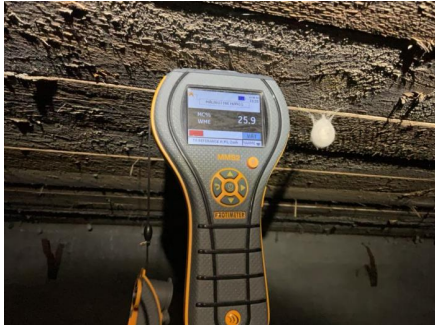
📍 TG 2 Kryp Kjeller

- Det er stedvis påvist fuktnivå som tilsier at konstruksjonen kan ha fuktskader.

Det ble målt fukt i treverket i krypkjelleren på 26 %. Verdier over 18 % kan gi forhold der mugg/sopp kan utvikle seg.

Det bør etableres flere ventiler eller monteres krypromsventilasjon.

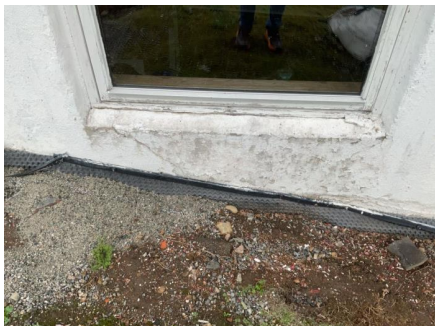
⚠ TG 2 Grunnmur og fundamenter

- Grunnmuren har sprekkdannelser.

Riss og sprekker utbedres med murpuss.
