# Tilstandsrapport

Hans Nielsen Hauges vei 48 A, 1523 MOSS

Befaringsdato: 08.07.2025

Rapportdato: 10.07.2025

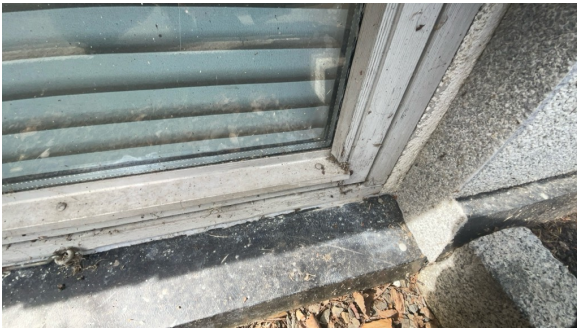
- Karmene i vinduer er slitte og det er sprekker i trevirket.
- Det er avvik:

Utføre normalt vedlikehold, konsekvens av manglende vedlikehold er forkortet levetid på bygningsdelen.

Vindu på soverom må justeres for å unngå ytterligere slitasje.

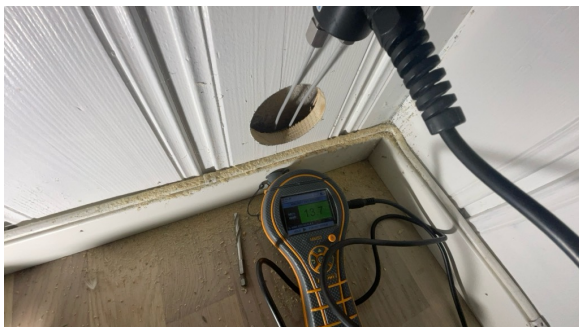
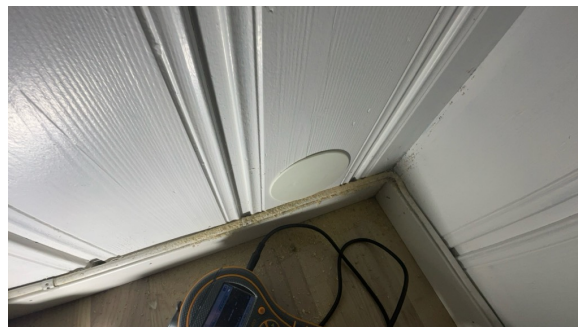
Gulvet har parkett. Veggene har panel. Hulltaking er foretatt og det er påvist avvik i konstruksjonen. Hulltaking er foretatt ved/i Kjellerstue. Fuktkvotemåling (vekt%) i konstruksjonen ble målt til 14. Forholdet bør holdes under oppsikt.

Anbefalte tiltak for denne type konstruksjon er å montere utvendig isolering.

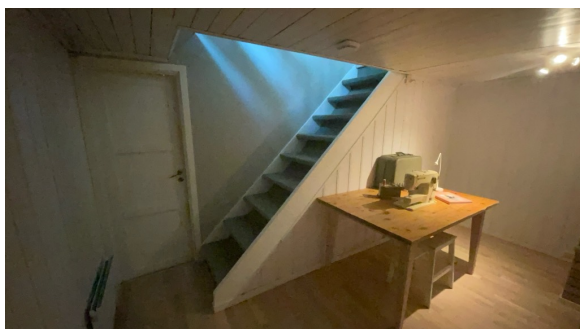
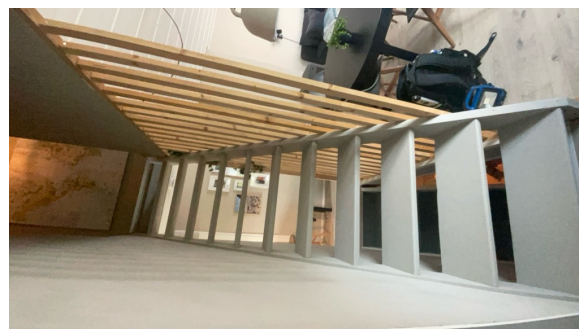
Kostnadsestimat gjelder montering av rekkverk i kjeller da det er dette forholdet som utløser TG 3 for denne bygningsdelen.

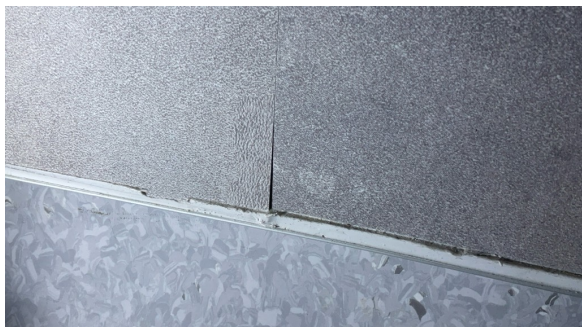
Skjøt mot gulv til venstre for vindu spriker noe ut og det er påvist forhøyede verdier i platens nedre del ved bruk av fuktindikator Protimeter MMS 2 i forhold til referansenivået. Årsak er trolig manglende tetning eller påkjenning på plate ved montering.

Svelling skjøt plate, venstre side vindu mot gulv før påføring av fugemasse.

- Det må foretas utbedring av skadede plater.
- Uegnede materialer må fuktbeskyttes/utskiftes.

Det er påføres tetningsmasse i skjøt og utenpå plate som et strakstiltak, dette er utført etter 1 befaring (se bilde). For utbedring må plate(er) byttes, påføring av tetningsmasse vil trolig kun forsinke utvikling av skade på plate.

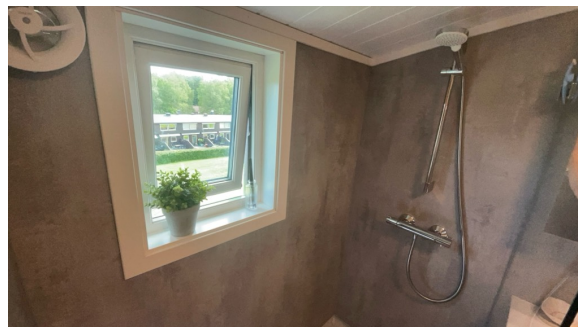
Vinduer og dører som er plassert i våt sone gir fare for fukt/vann inn i konstruksjonen og fare for skader på trekonstruksjoner som er montert rundt disse åpningene.

Vindu i våt sone uten ekstra tiltak.

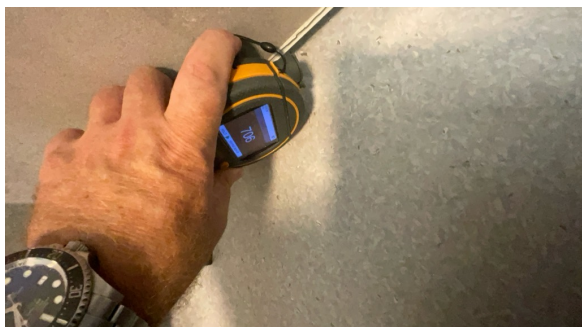
Plate med svelling i skjøt.

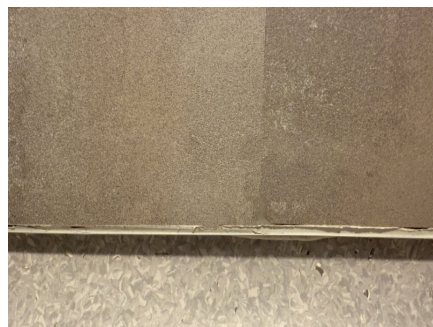
Plate etter at det er lagt på fugemasse i skjøt.

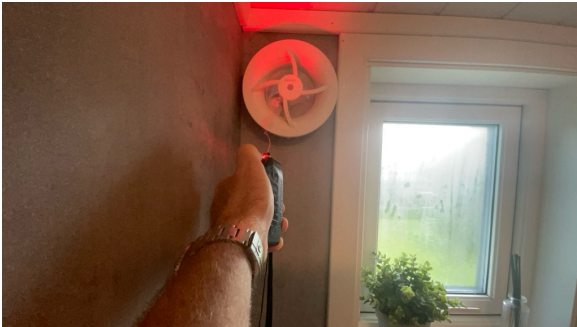
Hulltaking er foretatt uten å påvise unormale forhold. Hulltaking er foretatt ved/i Soverom.

Det er utført søk med fuktindikator som gir høye verdier i hele gulvet, årsaken er ikke kjent men forholdet kan skyldes at lim under belegget ikke er tilstrekkelig tørket siden montering.

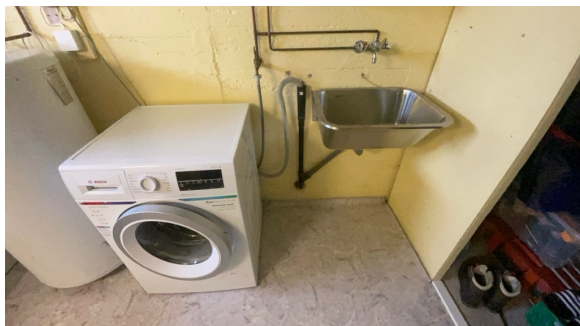
Varmtvannstanken er på ca. 200 liter type Høiax

- Det bør etableres tilfredsstillende avrenning eller lekkasjesikring ved varmtvannstank.
