Tilstandsrapport

Enebolig

Landegrenda 31, 3620 FLESBERG

Befaringsdato: 12.06.2024

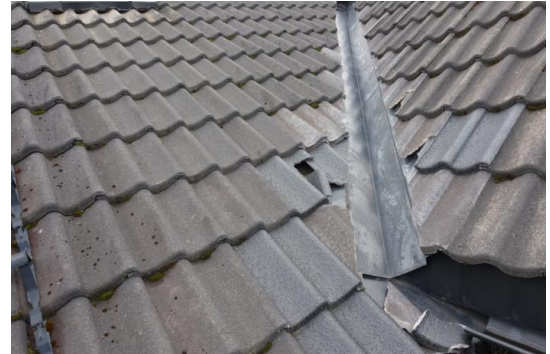
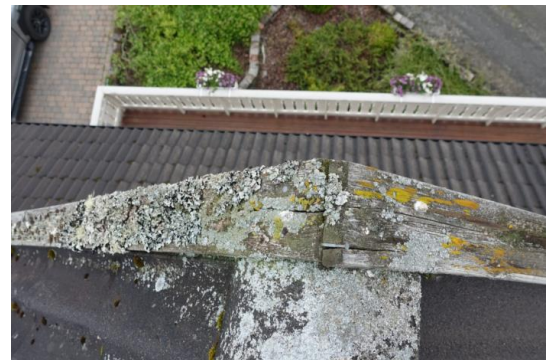
- Det er avvik:
- Det er enkelte knekte taksten.
- Taktekkingen har mose og slitasje på grunn av elde.

Israfter begynner å bli slitte, enkelte har fått råteskader.

Fjerne mose fra takstein.
Skifte ut israfter.

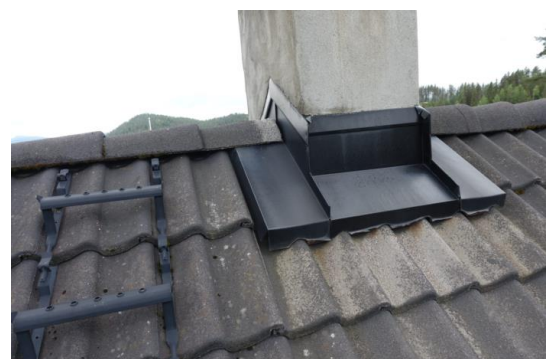
! TG 3 Nedløp og beslag

- Det mangler snøfangere på hele eller deler av taket, noe som var krav på byggemeldingstidspunktet.
- Det er avvik:

Maling har løsnet på blikk og det har blitt noe rust.

Fjerne rust for så å male blikk.

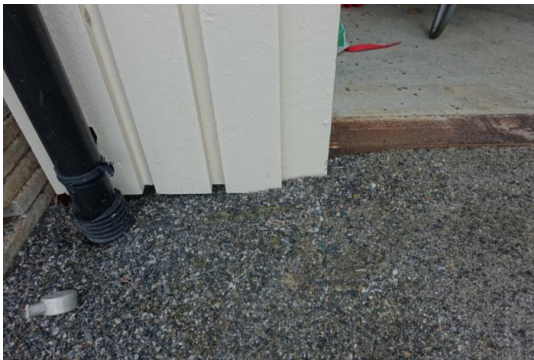
! TG 2 Veggkonstruksjon

Konstruksjon fungerer med at det er sprekker i enkelte panel bord. Det er viktig å behandle kledning og utvendig trevirke jevnlig med beis/maling.

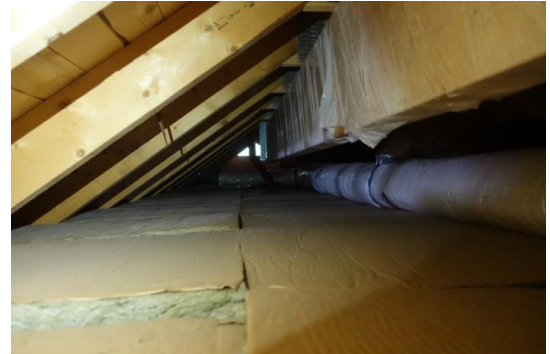
Takkonstruksjon/Loft

Deler av takkonstruksjonen er gjenbygget. Det er ingen mulighet til vurdering utover alder og observasjoner fra underliggende etg. På loftet er det lavt tak og isolert over bjelker, dette medfører at det ikke er forsvarlig å bevege seg der uten at det blir lagt ut planker e.l. Konstruksjonen er dermed ikke vurdert og en kan ikke utelukke at det kan være avvik der.

Det må gjøres tiltak for å fjerne mus fra bygningen (etter befaringen har eier fjernet muselort og satt opp musefeller).

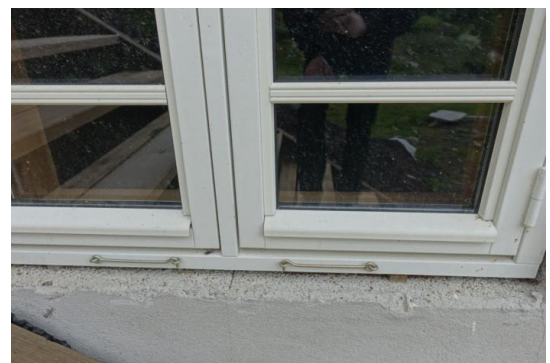
Det registreres enkelte bruksmerker/skader på vinduer. Enkelte vinduer i murvegger er ikke pusset inn.

Vinduer fungerer med bruksmerker, tiltak en kan gjøre er å pusse ned rundt skader, sparkle og male.

Pusse inn vinduer.

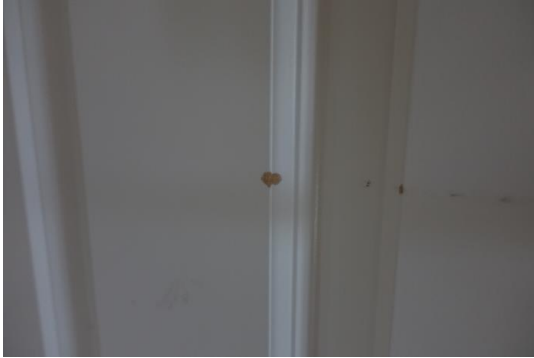
Dører

- Det er påvist dører som er vanskelig å åpne eller lukke.
- Det er avvik:

Det registreres enkelte små skader/bruksmerker.

Dørene fungerer med bruksmerker, tiltak en kan gjøre er å pusse ned rundt skader, sparkle og male.

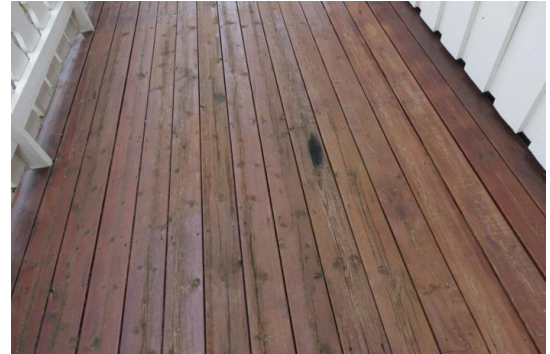
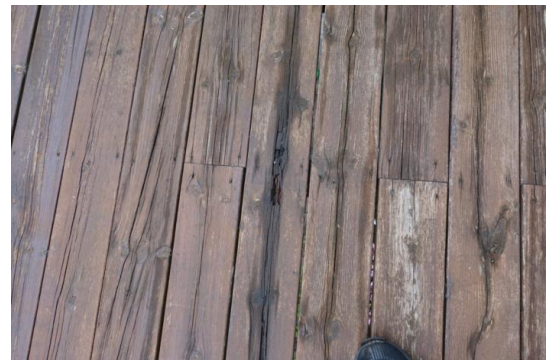
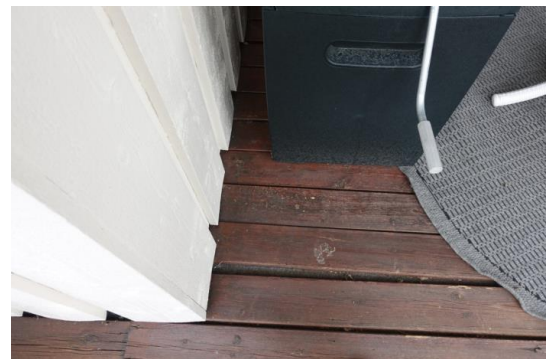
! TG 2 Balkonger, terrasser og rom under balkonger

- Rekkverket er for lavt i forhold til dagens krav til rekkverkshøyder.
- Det er avvik:
- Det er værslitt/oppsprukket trevirke/trepaneler.
- Konstruksjonene har skjevheter.

Det må gjøres nærmere undersøkelser på hvorfor stolper har enkelte skjevheter og veranda har enkelte skjevheter. Det kan ikke utelukkes at det må gjøres tiltak.

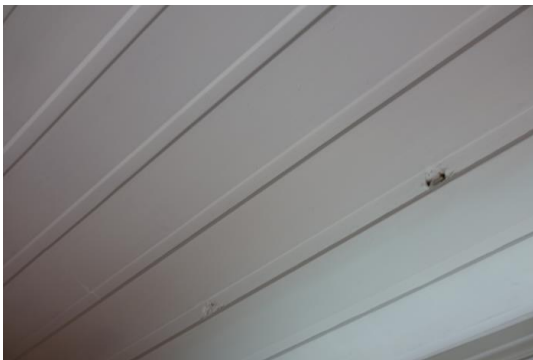
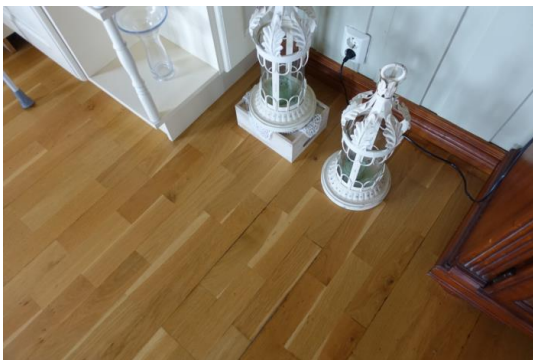
Det registreres knirk og lokal svikt i gulv enkelte plasser.
Det er bom i fliser og riss i fuger.
Gulv glipper litt fra hverandre i enkelte skjøter.
Det registreres enkelte skader/bruksmerker på overflater.
Det mangler enkelte lister.

Nærmere undersøkelser må gjøres for og avdekke grunnen til knirk/svikt.
Montere lister.
Skifte ut fuger med skader.
Resterende overflater fungerer med avvikene, tiltak vil være å skifte ut overflater eller pusse de opp.

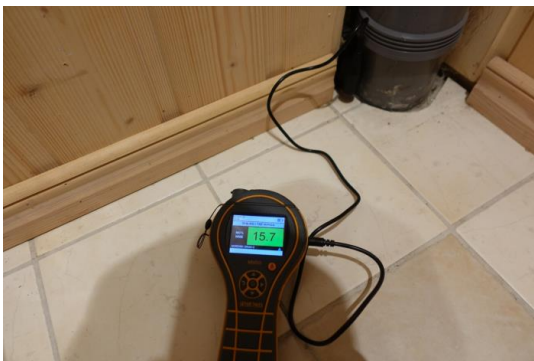
! TG 2 Rom Under Terreng

Hulltaking er foretatt uten å påvise unormale forhold. Hulltaking er foretatt ved/i toalettrom. Fuktkvotemåling (vekt%) i konstruksjonen ble målt til 16.

- Det er påvist indikasjoner på noe fuktgjennomtrenging inn i kjellermur.

Fuktmåling viser verdier som er opp imot der det er fare for fuktskader.

- Det påviste fuktnivå gir grunn til å overvåke konstruksjonen jevnlig for å se utvikling over tid, og eventuelt foreta tiltak for å unngå fuktskader.

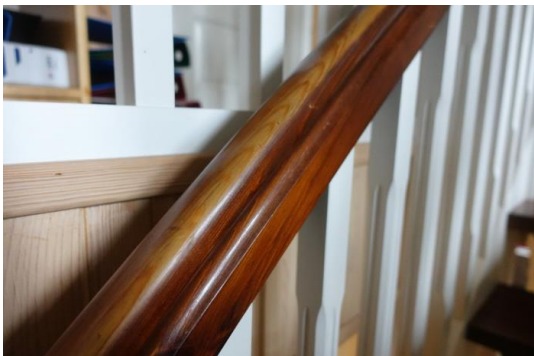
! TG 2 Innvendige trapper

Trappen har enkelte små skader/bruksmerker. Etter befaringen er trappen malt og pusset opp.

Trappen fungerer med bruksmerker/små skader da dette kun er av kosmetisk betydning.

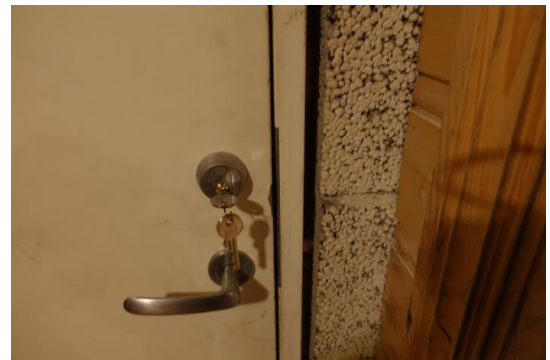
! TG 2 Innvendige dører

- Det er påvist avvik som tilsier at det bør foretas tiltak på enkelte dører.
- Det er avvik:

Dører har enkelte skader/bruksmerker.

Dørene fungerer med bruksmerker/skader da dette kun er kosmetisk, tiltak en kan gjøre er å pusse ned rundt skader, sparkle og male.

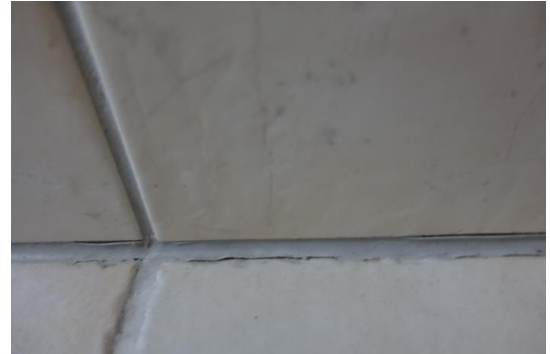
! TG 2 Overflater Gulv

- Det er påvist at flisfuger har riss/sprekker.
- Det er påvist at høydeforskjell fra topp slukrist til gulv/synlig topp membran ved dørterskel er mindre enn 25 mm.
- Det er påvist at noen fliser har bom (hulrom under).
- Det er påvist avvik i fallforhold til sluk i forhold til krav i forskrift på byggetidspunktet.
- Krav til fall er ikke oppfylt og gulvet er tilnærmet flatt (har ikke motfall).

Silikon fuge i overgangen gulv-vegg må skiftes.

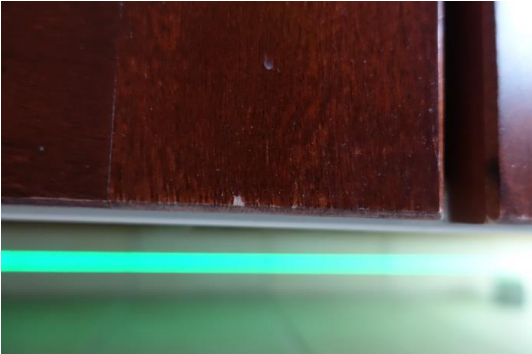
! TG 2 Sanitærutstyr og innredning

Det registreres enkelte skader på innredningen.

Innredningen fungerer med enkelte skader.

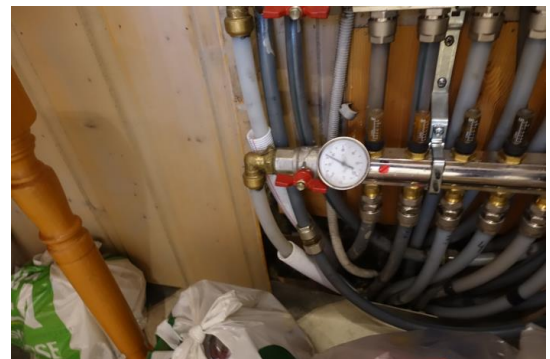
1. ETASJE > VASKEROM

- Det er vindu/dør med ikke fuktbestandige materialer i våtsonen (ved vask, dusj, badekar, osv.), løsningen eller byggematerialet er uegnet
- Det er avvik:
- Det er uegnede materialer i våtsoner

- Uegnede materialer må fuktbeskyttes/utskiftes.
- Tiltak:

Det anbefales å montere samlestokkene for vannbåren varme i et vannskap/rørskap slik at ved en eventuell lekkasje vil det komme frem på gulvet og ikke havne inn i vegger.

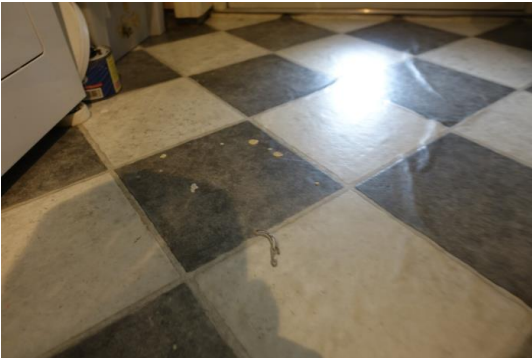
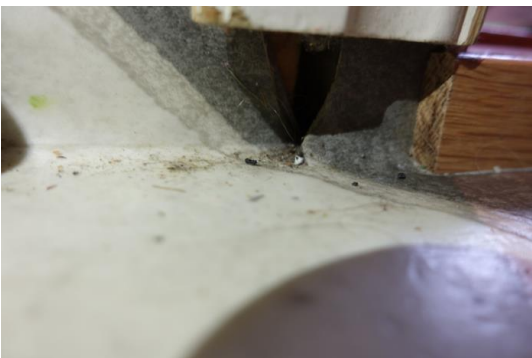
TG 3 Overflater Gulv

Det er oppkant på ca 20 mm ved dørterskel (her er det en skade på belegget)

- Det er mulighet for at det kan forekomme vannlekkasje på våtrommet hvor vann ikke vil gå til sluk.
- Det er påvist at gulvoverflaten har sprekker.
- Det er påvist at høydeforskjell fra topp slukrist til gulv/synlig topp membran ved dørterskel er mindre enn 25 mm.
- Det er påvist avvik i fallforhold til sluk i forhold til krav i forskrift på byggetidspunktet.
- Det er registrert knirk i gulvet.
- Det er avvik:
- Målinger viser at det ikke er fall til sluk (motfall).

Belegg har løsnet flere plasser fra gulvet.
Det registreres enkelte malingsflekker på gulvet.

- Overflater må utbedres eller skiftes.
- Det må foretas utbedring av fallforhold.
- Tiltak:
- Det må gjøres tiltak for å lukke avviket.

Da det er flere avvik her så anbefales det å skifte ut belegget til et nytt, da er det viktig at fallforholdene blir riktig. Det må gjøres tiltak mot knirk i undergulv.

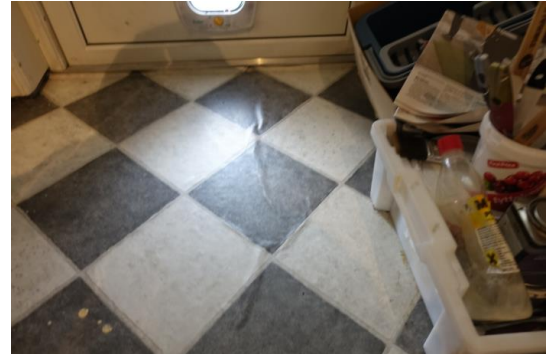
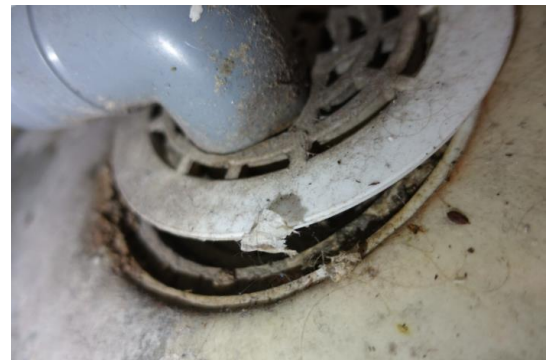
! TG 2 Sluk, membran og tettesjikt

- Mer enn halvparten av forventet brukstid er passert på membranløsningen.
- Det er avvik:

- Overvåk tilstanden jevnlig. For å få tilstandsgrad 0 eller 1 må tettesjiktet skiftes ut, men tidspunktet for når dette er nødvendig er vanskelig å si noe om.
- Tiltak:

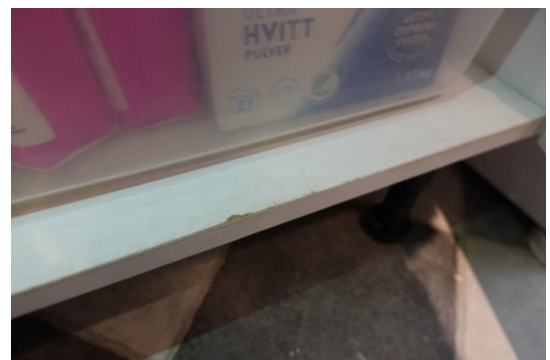
! TG 2 Sanitærutstyr og innredning

Det registreres enkelte skader/bruksmerker på innredning.

Innredningen fungerer med disse avvikene, da det kun er av kosmetisk betydning.

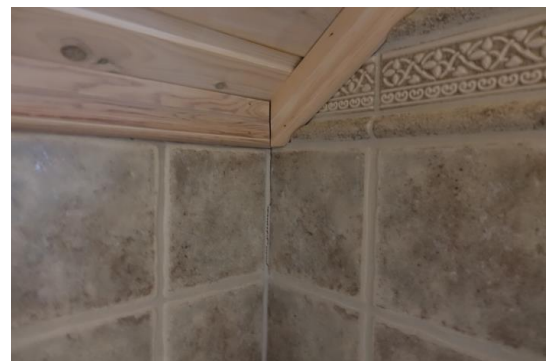
2. ETASJE > BAD

- Det er påvist at flisfuger har riss/sprekker.
- Det er påvist at noen fliser har bom (hulrom under).
- Det er vindu/dør med ikke fuktbestandige materialer i våtsonen (ved vask, dusj, badekar, osv.), løsningen eller byggematerialet er uegnet
- Det er avvik:

- Gjennomføre ytterligere undersøkelser og foreta utbedring av skade.
- Uegnede materialer må fuktbeskyttes/utskiftes.

Feste blindelukk og forsegle dette etter gjeldene regler for elektrisitet i våtrom.

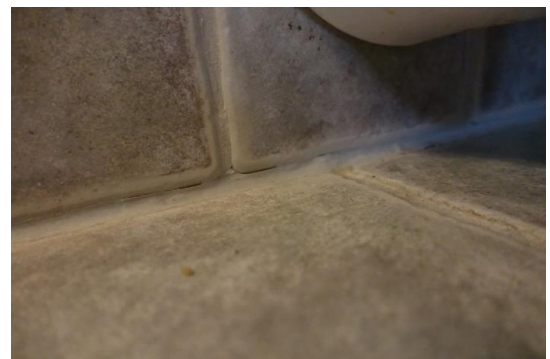
Overflater Gulv

- Det er påvist at flisfuger har riss/sprekker.
- Det er påvist at noen fliser har bom (hulrom under).
- Det er avvik:

- Gjennomføre ytterligere undersøkelser og foreta utbedring av skade.
- Fuger bør skiftes ut.
- Slike riss/sprekker kan indikere bakenforliggende fuktskader, og konstruksjonen bør observeres jevnlig for å vurdere utvikling.

Silikonfuge i overgangen gulv-vegg må skiftes, da denne har skader.

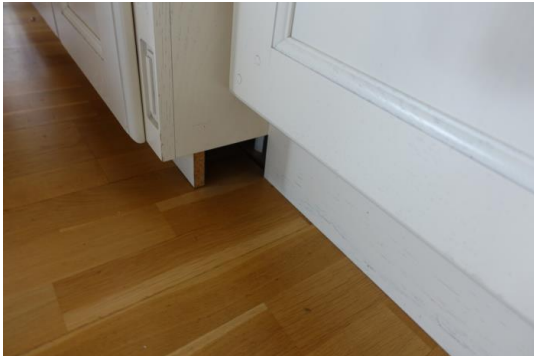
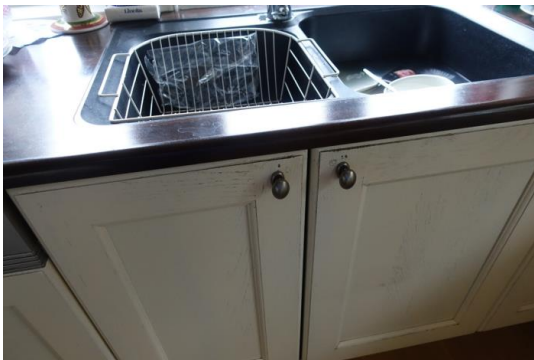
KJØKKEN

Det registreres enkelte skader/bruksmerker på innredning og benkeplate.

Kjøkkenet fungerer med skader/bruksmerker, tiltak vil være å skifte ut deler av innredning/benkeplate.
Montere sokkel list.

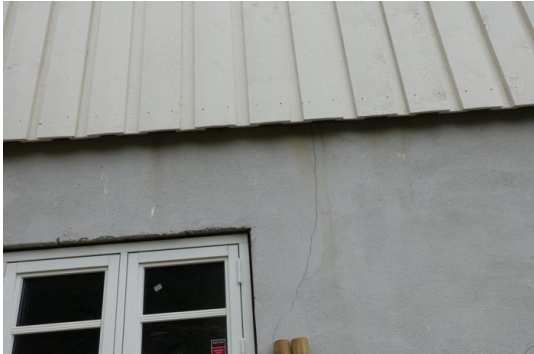
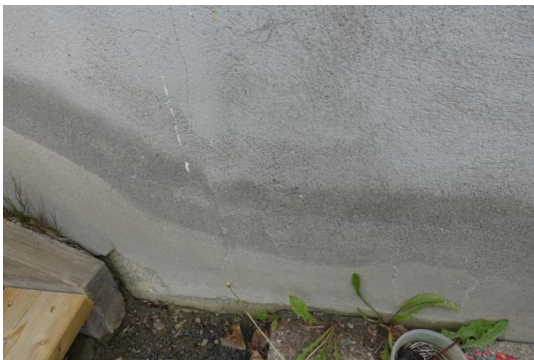
TG 2 Grunnmur og fundamenter

- Det er registrert skråriss som er symptom på setninger.
- Grunnmuren har sprekkdannelser.
- Det er registrert løs puss på muroverflater.
