# Tilstandsrapport

Selveierleilighet

Edvard Munchs vei 23, 3770 KRAGERØ

Befaringsdato: 31.05.2024

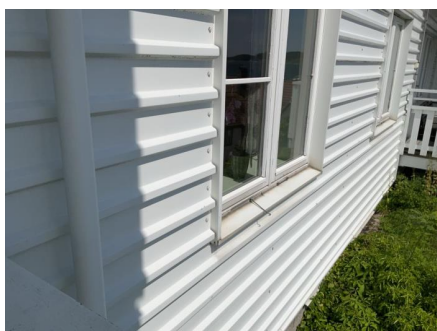
### **Vinduer**

Karmer og rammer er værslitte.

På vinduer må det påregnes vedlikehold, samt at enkelte kanskje må skiftes.

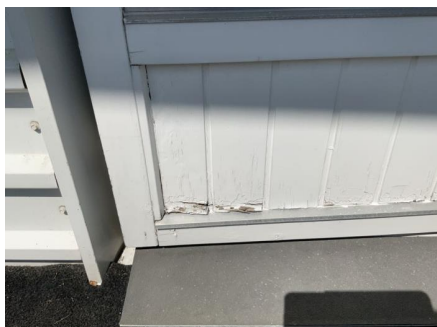
### **Dører**

- Karmene i dører er værslitte utvendig og det er sprekker i treverket.

Det er fuktsvellet dørblad på balkongdøren.

- Det må påregnes noe vedlikehold og at enkelte dører må skiftes ut.

Det må påregnes vedlikehold og ev. utskiftning av balkongdøren.

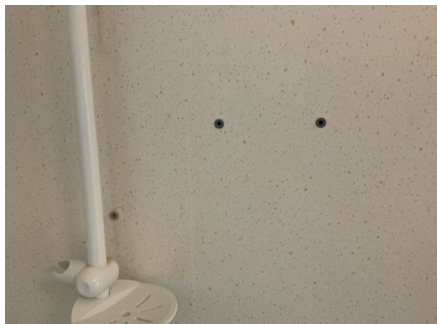
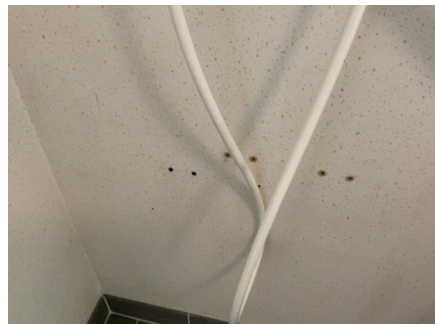
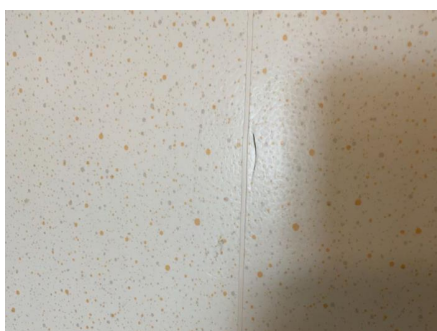
## TG 3 Overflater vegger og himling

Det er sprekker i sveieskjøter og flere hull i veggbelegg i våtsonen.

Overflatene må skiftes for å lukke avvik.

**Kostnadsestimat: 10 000 - 50 000**

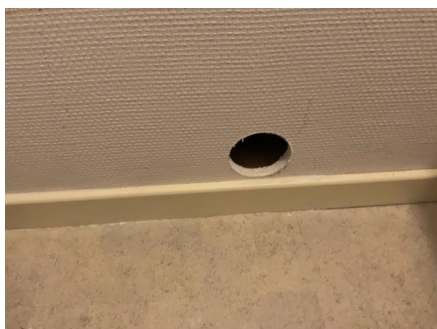
### TG 1 Tilliggende konstruksjoner våtrom

Hulltaking er foretatt uten å påvise unormale forhold.

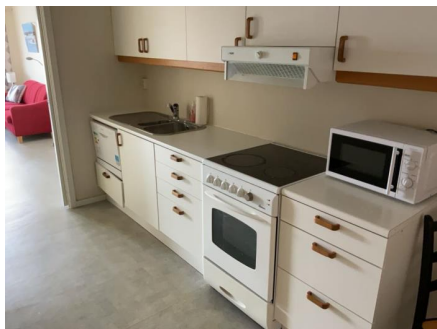
### TG 2 Overflater og innredning

Innredning med alders- og bruksslitasje.

Behov for tiltak i stor grad vil være påvirket av personlig smak og ønsker.
