# Tilstandsrapport

Enebolig

Mefjordveien 1418, 9386 SENJAHOPEN

Rapportdato: 02.06.2025

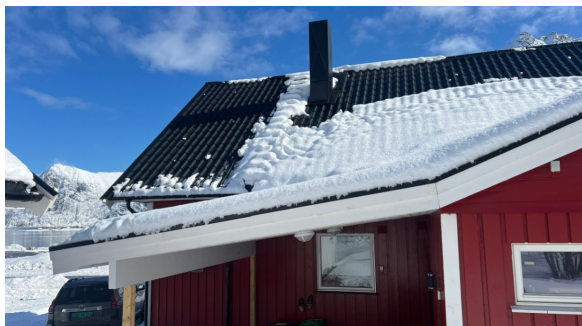
Manglende snøfangere kan føre til skader på mennesker og utstyr ved takras.

Manglende snøfangere

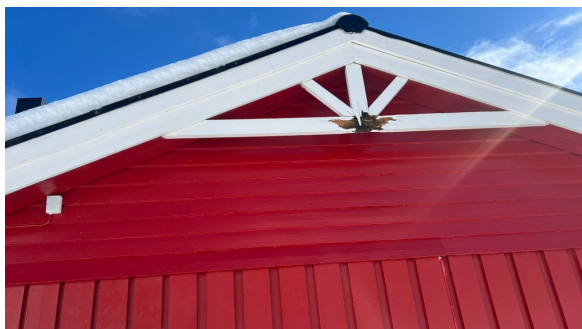
Det er spredte råteskader i stafasje.

Råteskadet staffasje er kun av visuell karakter. Det anbefales at dette utbedres, men skaden vil ikke svekke konstruksjoner eller bruk av boligen.

Råteskadet staffasje

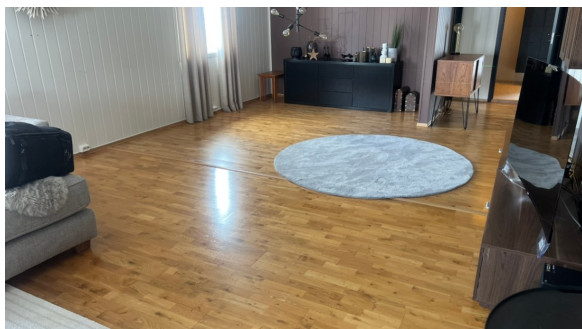
- Målt høydeforskjell på over 30 mm gjennom hele rommet. Tilstandsgrad 3 gis med bakgrunn i standardens krav til godkjente måleavvik.

I begge etasjene er det registrert planavvik på over 30mm i måleområdene.

Deler av måleområdet i 1. etasje

Det vil ikke være mulig å gi ett kvalifisert kostnadsestimat for oppretting av skjevhetene i etasjeskillet uten at det gjøres ytterligere undersøkelser som vil kreve fysiske inngrep i konstruksjoner. Det anbefales at skjevhetene kontrolleres jevnlig. For å få tilstandsgrad 0 eller 1 må høydeforskjeller rettes opp. Det vil imidlertid sjelden være økonomisk rasjonelt som et enkeltstående tiltak i en bolig som dette.

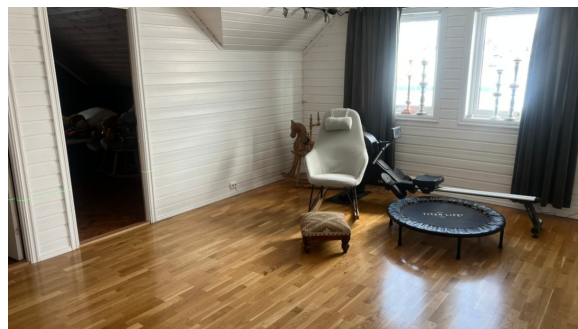
Deler av måleområdet i 2. etasje

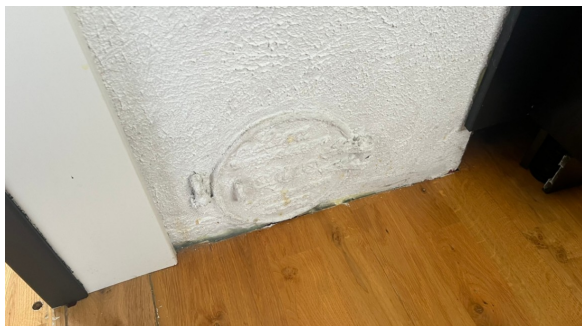
Sotluke

- Det er påvist brennbart materiale nærmere enn 300 mm fra sotluke/feieluke.
- Feieluke er skadet.

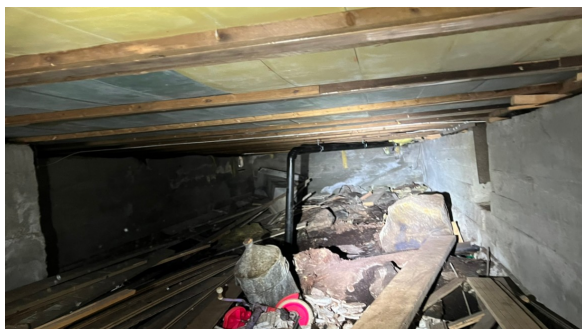
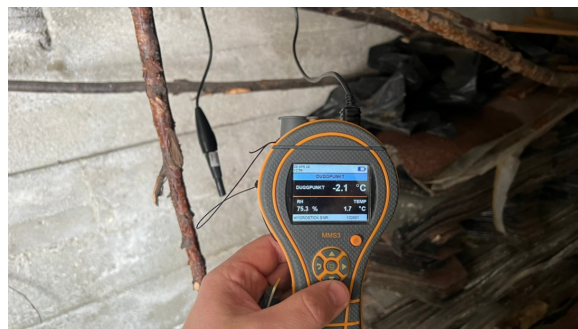
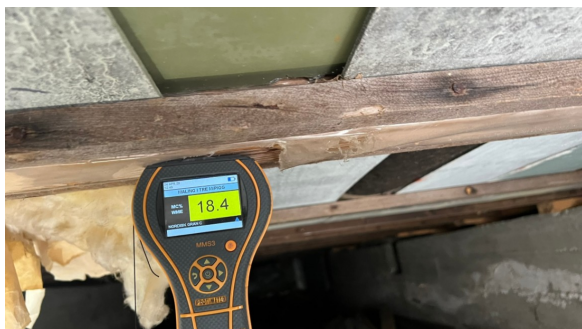
Jeg har gjort fuktmålinger i krypkjelleren. Resultat fuktmålinger er 75,3 % relativ luftfuktighet ved 1,7°C. Dette gir ett duggpunkt på -2,1°C. Det er i tillegg målt vektprosent i trevirket. Disse målingene angir 18,4vekt%. Alle disse verdiene er i nedkant av området hvor det kan oppstå sopp og råteskader. Det skal små endringer i temperaturforhold til før at det kan oppstå skadelige verdier.

Jeg har registrert store mengder lagret treverk og løssøre i krypkjelleren. Dette er med på å magasinere fukt samtidig som treverk gir god grobunn for råtesopp om øvrige forhold ligger til rette.

Det er ikke montert jorddekning (plast) mot grunnen. Dette øker fuktilgangen til bygningsdelen.

Jeg anbefaler at det monteres utstyr for logging/måling av temperatur og luftfuktighet sammen med kontrollert ventilasjon i krypkjelleren.

Alt oranisk materiale må ryddes ut av krypkjelleren og det må monteres egnet jorddekning/dampspærre for å hindre fukt fra grunnen.

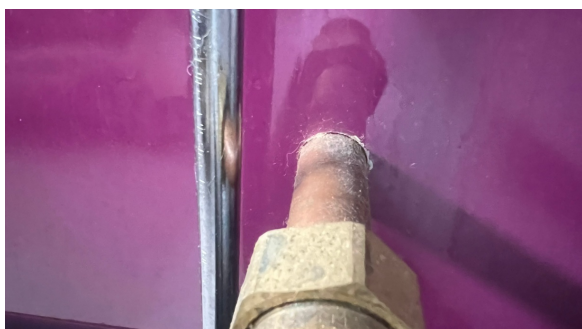
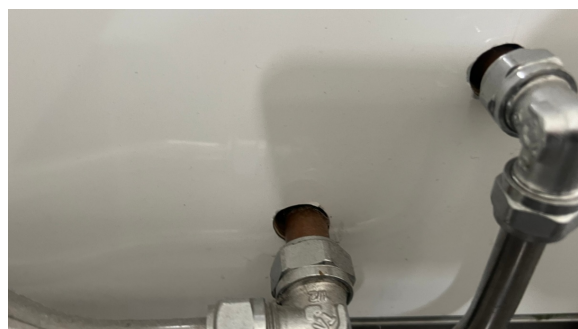
- Det er påvist mangelfull/feil utførelse rundt rørgjennomføringer e.l. som gir fare for fukt i konstruksjonen i våtsone.

Eksempel på utette rørgjennomføringer

Det må foretas fugging av rørgjennomføringer for å sikre tett vegg.

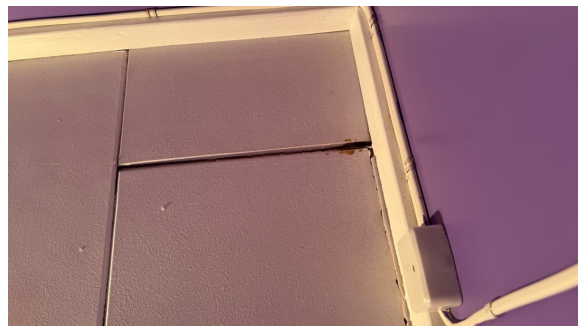
- Det er påvist skade som følge av angrep av fukt/råte.

Kjølerommet er opprinnelig en bod. Ut fra byggemåte kan det se ut til at det bare er satt inn kjøleaggregat i boden uten at det er gjort de riktige løsningene for å unngå fuktproblematikk.

Fuktskader i himling som følge av feil oppbygging av rommet.

- Skader i rommet må utbedres.

Kjølerommet må bygges opp etter anvisninger for kjølerom slik at fuktskader unngås i fremtiden.
