Tilstandsrapport

Rekkehus

Vassbunneveien 48, 1388 BORGEN

Befaringsdato: 24.04.2026

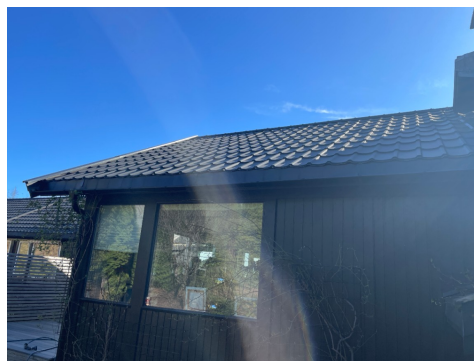
TG 2 Nedløp og beslag

Manglende bortledning kan føre til fuktinntrengning i grunnmur og kjeller, noe som øker risikoen for fuktskader og forringelse av konstruksjonen over tid.

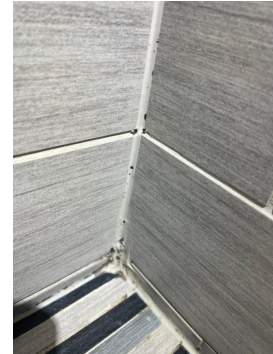
! TG 1 Overflater Gulv

Det er kun påvist smøremembran ned til sluket. Det har ikke vært mulig å verifisere om det er mansjett under klemringen. Det er ingen boligrom under bygningsdelen, så skadepotensialet vurderes som begrenset.

Mangelfull utførelse medfører økt risiko for fuktskader og følgeskader på bygget, selv om skadepotensialet vurderes som begrenset grunnet manglende boligrom under bygningsdelen.

Tettesjiktet rundt sluket bør utbedres av fagperson for å sikre korrekt tilslutning og hindre vannlekkasjer til underliggende konstruksjoner.

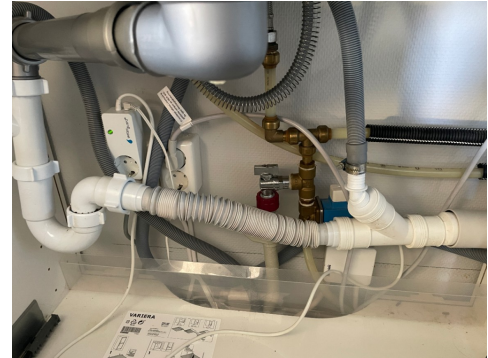
! TG 2 Vannledninger - 2

- Det er ikke behov for utbedringstiltak siden anlegget fungerer i dag, men ut ifra alder kan skader plutselig oppstå på eldre anlegg.

Konsekvensen av å ikke gjøre tiltak er økt risiko for lekkasjer og påfølgende skader på bygningens konstruksjoner.

Det anbefales å vurdere utskiftning av vannledningene, da mer enn halvparten av forventet brukstid er passert.

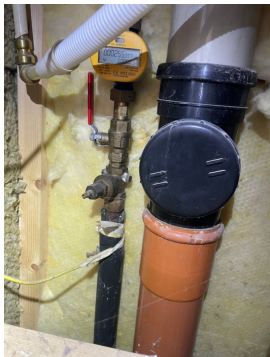
TC 2 Ventilasjon

Manglende ventilasjon kan føre til opphopning av fukt og dårlig luftkvalitet, noe som kan skade både bygningskonstruksjoner og inventar.

Det bør etableres bedre ventilering i boden i kjelleren, for eksempel ved å åpne eller reetablere originale luftespalter, for å sikre tilstrekkelig luft sirkulasjon og redusere risiko for dårlig inneklima, fukt og muggdannelse.

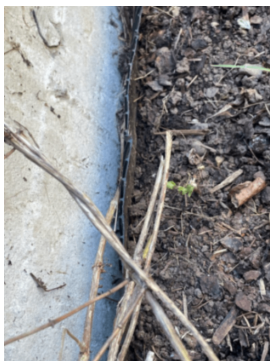
TG 1 Grunnmur og fundamenter

- Det er avvik:
- Det er synlige skjevheter på muren.

- Tiltak:
- Det bør vurderes tiltak for å rette opp skjevhetene på muren, for å unngå ytterligere forskyvning eller sammenrasing, noe som kan medføre skade på omkringliggende arealer og økt vedlikeholdsbehov.
