# Tilstandsrapport

Enebolig

Krokenlia 2, 1929 AULI

Rapportdato: 22.12.2025

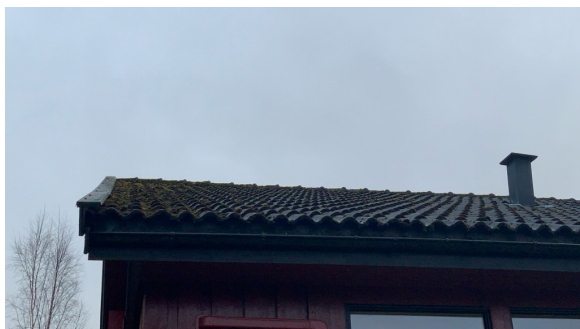
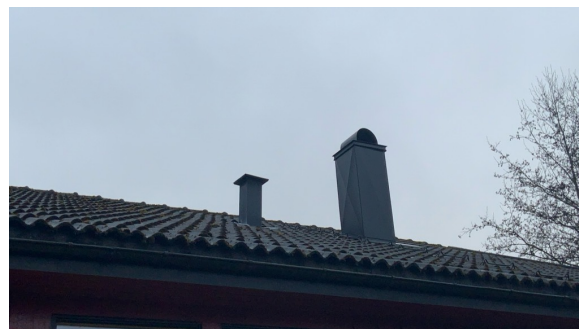
Det er betydelig mose på taksteinen. Det er fuktskader i undertaket rundt pipe

Det er vått og synlig soppdannelser på underliggende takplate ved pipe. Dette kan føre til større fuktskader, hvis dette ikke blir utbedret og skiftet. Frostsprengning oppstår når det trenger vann ned i taksteinene, noe mose og lav bidrar til. Det kan oppstå lekkasjer andre steder enn den som er benevnt ved gamle undertak med underlagstekking ved at undertakets plater sprekker i skjøter og lignende.

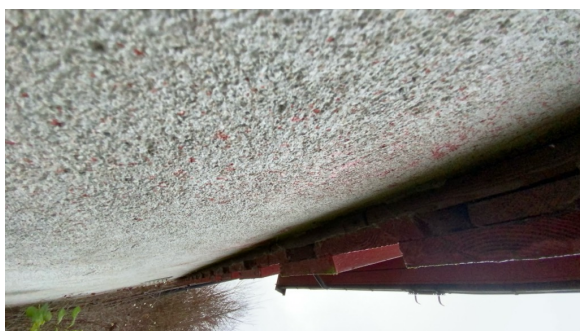
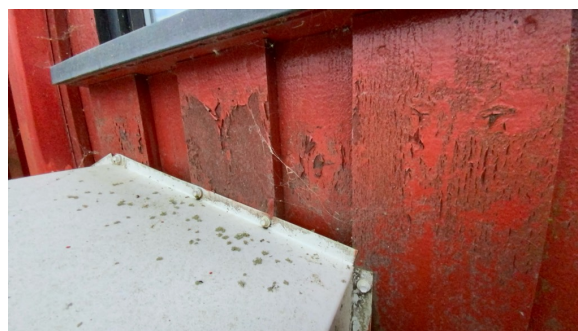
- Det er påvist avvik i beslagløsninger.
- Mer enn halvparten av forventet brukstid er passert på renner/nedløp/beslag.

Det er tydelig utett rundt pipe, da det er synlig fukt i undertaket.

- Påviste skader må utbedres.

Belag rundt pipe og luftehatt må skiftes for å unngå videre fuktskader i undertaket og inne i takkonstruksjonen. Det må regnes med stedvis utskiftninger med tanke på alder for å unngå unødig fuktbelastning på ytre konstruksjoner.

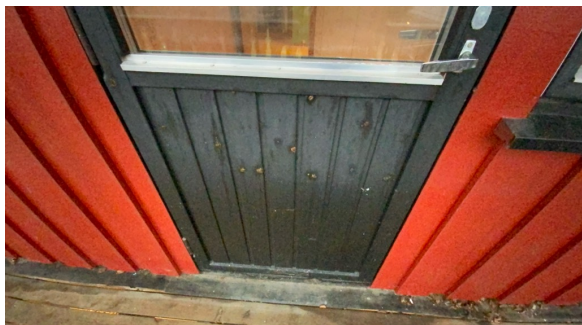
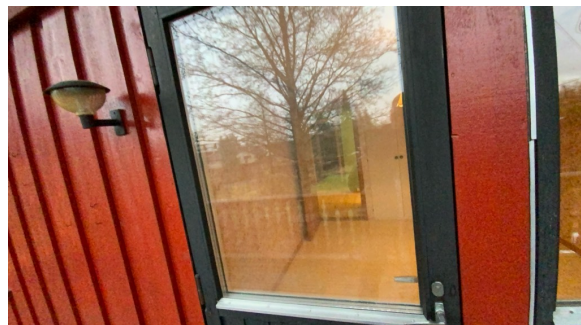
## TG 3 Dører

- Karmene i dører er værslitte utvendig og det er sprekker i treverket.
- Det er avvik:

Glass i dør må skiftes. Det er redusert isolasjonsevne i punktert glass og værslitasje med sprekker i treverket kan føre til økt varmetap og risiko for ytterligere skader. Det bør påregnes vedlikehold og eventuelt utskifting over tid for å sikre funksjon, beskyttelse og levetid.

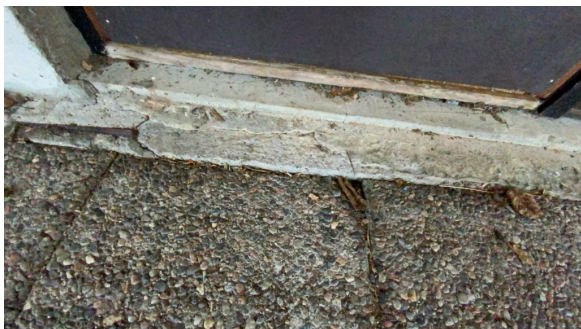
## TG 2 Dører - 4

- Det er påvist avvik rundt innsettingsdetaljer.

Dør bærer preg av noe manglende vedlikehold og med tanke på alder. Fagmessig tetting mellom dør og vegg må utføres. Utett overgang mellom dør og mur kan føre til unødig fukt og fuktskader.

- Det bør gjøres tiltak for å lukke avviket.

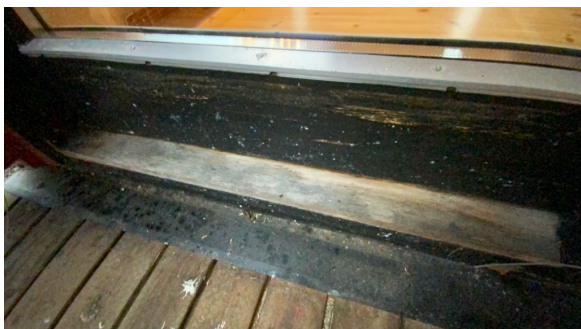
## TG 2 Dører - 3

- Karmene i dører er værslitte utvendig og det er sprekker i treverket.

- Det må foretas lokal utbedring.

Male og sparkle dør. Det er ingen konsekvens for funksjon.

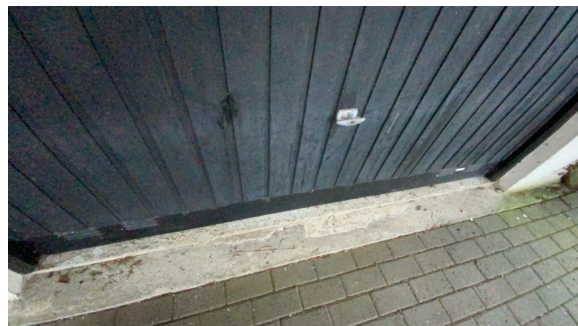
## TG 2 Dører - 2

- Karmene i dører er værslitte utvendig og det er sprekker i treverket.

Dørene har redusert isolasjonsevne og værslitasje med sprekker i treverket kan føre til økt varmetap og risiko for ytterligere skader. Det bør påregnes vedlikehold og eventuelt utskifting over tid for å sikre funksjon, beskyttelse og levetid.

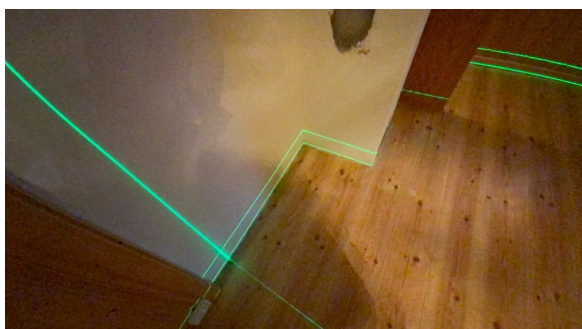
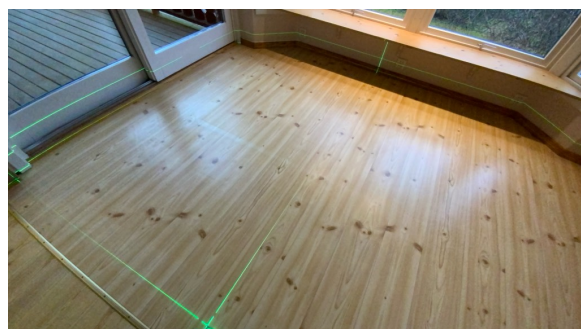
## Etasjeskille/gulv mot grunn

- Målt høydeforskjell på mellom 10 - 20 mm innenfor en lengde på 2 meter. Tilstandsgrad 2 gis med bakgrunn i standardens krav til godkjente måleavvik.

Det er en svank på støpt gulv ved pipe på soverom på ca 11 cm. Det er 14 mm avvik i utbygget stuedel. Stedvis noe knirk.

Det var ingen tegn til at påbygget stuedel er i bevegelse da det ikke var sprekker i overganger på vegger eller tak befaringsdagen. Det gjøres øvrig oppmerksom på at utvendige søyler og treddrager som bærer utbygget må kontrolleres jevnlig for råte og lignende med tanke på at det er disse som er bærende konstruksjon for utbygget.

Knirk er en konsekvens på at parketten eller er lagt for trangt mot yttervegger og har løftet seg eller at det er knirk i underliggende gulvplater, som ikke er tilfredsstillende festet til bjelker. Parkett må enten kappes der den ligger mot yttervegg eller underliggende plater må etterskrus for å unngå knirk.

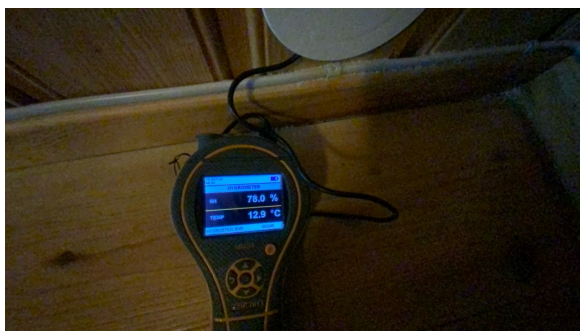
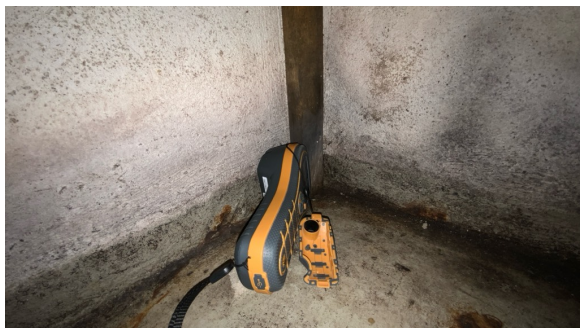
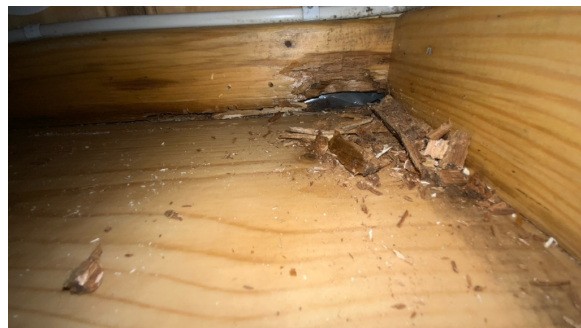
## TG 3 Rom Under Terreng

- Det er i hulltaking påvist fukt-/råteskader.
- Det er påvist indikasjoner på noe fuktgjennomtrenging inn i kjellermur.

Det ble målt relativ fuktighet inne i vegg på 79%, dette anses som i risikosonen for høy fuktighet inne i vegg. Det ble målt fuktighet i overkant av svill inne i vegg på 19% , dette anses også som i risikosonen. Det ble undersøkt nærmere med hammerelektrode i bunnsvill og her er det vått og det ble oppdaget råteskade på underkant av tresvillen.

Det må foretas utbedringer for å unngå videre fuktskader i underetasjen og for å unngå råte i trekonstruksjoner. Sopp og råteskader har også en konsekvens med tanke på inneklimate.

- Lokal utbedring må utføres.
- Ytterligere undersøkelser må foretas for å få kartlagt årsak og omfanget på eventuelle skader.

Nærmere undersøkelser må gjøres for å finne ut av omfanget av skaden, det er usikkerhet om fuktskade er lokal i vegg eller gjelder store deler der det er utført med panel på vegger i underetasjen.

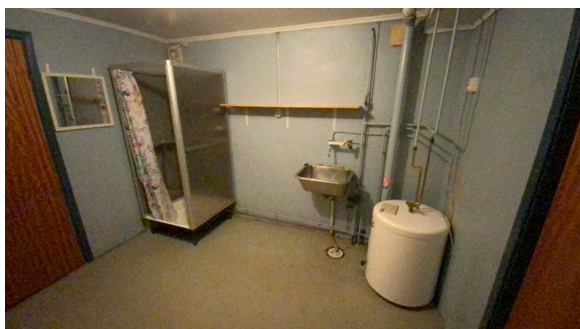
Det er ikke etablert tilfredsstillende membran på vegger og konsekvensen for det er at det kan bli unødig fuktbelastning og fuktskader på vegger, hvis det ikke dusjes i kabinett.

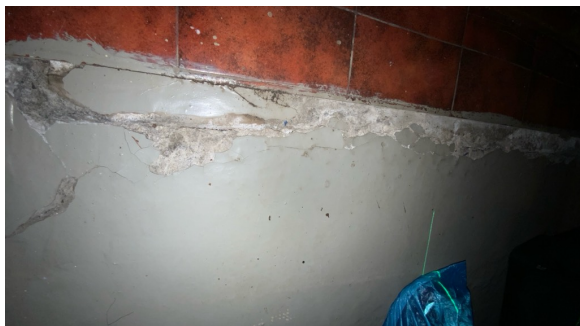
## UNDERETASJE > BAD/VASKEROM

- Det er påvist avvik på varmekilde.
- Det er påvist andre avvik:

Deler av betong ved dør er skadet. Varmekilde for rommet er ukjent.

- Det må foretas tiltak for å lukke avviket.

Betong må utbedres ved at denne pusses ut for å unngå videre skadeutvikling ved at betong smuldrer opp videre i området.

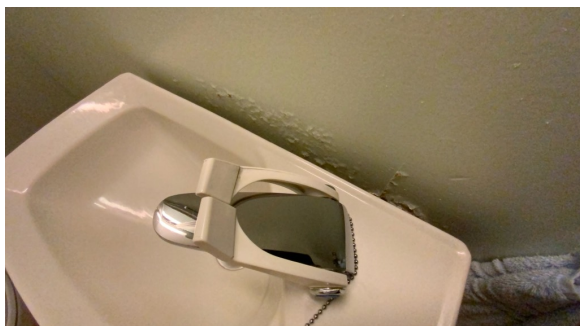
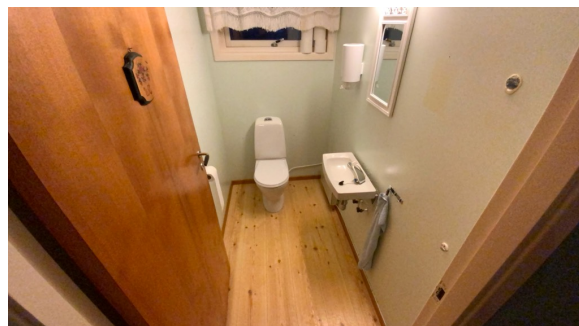
- Toalettrom har kun naturlig avtrekk fra rommet, NS 3600 krever mekanisk avtrekk for å kunne gi TG 0/1.
- Det er påvist fuktskjolder i overflatene.

Det er synlig fuktskader på overflate på vegg rundt servanten.

- Mekanisk avtrekk bør etableres på toalettrom.
- Overflater må utbedres eller skiftes.

Lokal utbedring av fuktskade rundt servant bør utbedres for å unngå videre utvikling av fuktskader. Etablering av mekanisk avtrekk for å tilfredsstille dagens krav til ventilasjon og for bedre inneklima.
