# Tilstandsrapport

Enebolig

Krokenlia 2, 1929 AULI

Befaringsdato: 15.12.2025

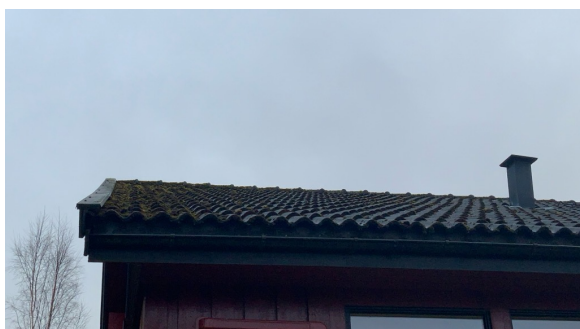
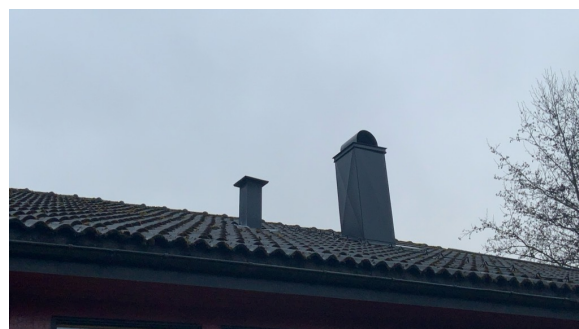
Det er betydelig mose på taksteinen. Det er fuktskader i undertaket rundt pipe

Det er vått og synlig soppdannelser på underliggende takplate ved pipe. Dette kan føre til større fuktskader, hvis dette ikke blir utbedret og skiftet. Frostsprengning oppstår når det trenger vann ned i taksteinene, noe mose og lav bidrar til. Det kan oppstå lekkasjer andre steder enn den som er benevnt ved gamle undertak med underlagstekking ved at undertakets plater sprekker i skjøter og lignende.

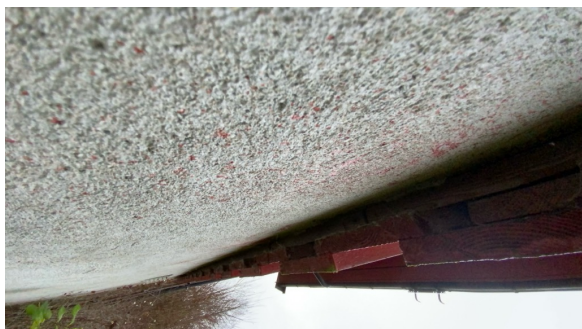
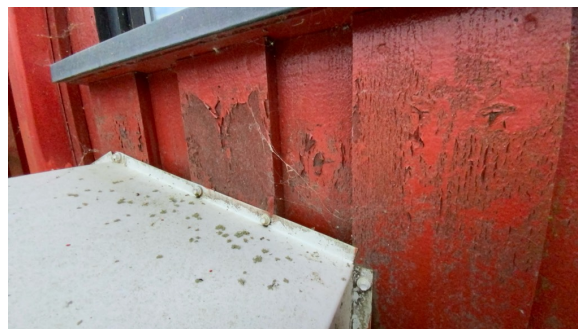
- Det er påvist avvik i beslagløsninger.
- Mer enn halvparten av forventet brukstid er passert på renner/nedløp/beslag.

Det er tydelig utett rundt pipe, da det er synlig fukt i undertaket.

Belag rundt pipe og luftehatt må skiftes for å unngå videre fuktskader i undertaket og inne i takkonstruksjonen. Det må regnes med stedvis utskiftninger med tanke på alder for å unngå unødig fuktbelastning på ytre kontstruksjoner.

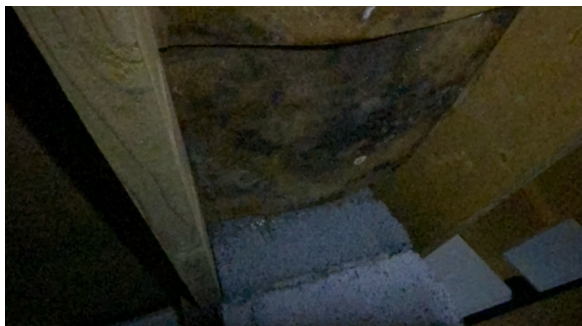
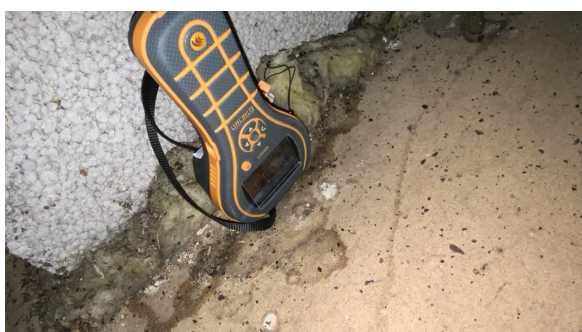
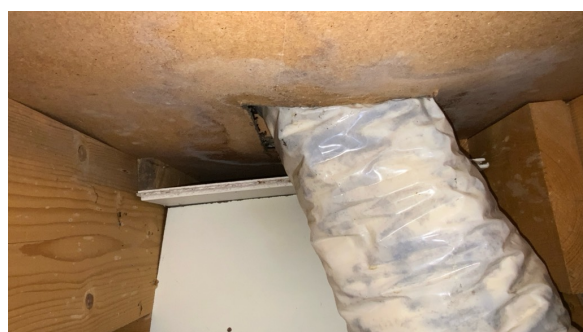
## TG 3 Takkonstruksjon/Loft

- Det er begrenset/dårlig ventilering av takkonstruksjonen.
- Det er påvist fukt-/råteskader i takkonstruksjonen.

Det er synlig fukt med sopp og muggsopp, samt fukt i golvplater rundt pipe. Synlig noe muggsopp rundt luftkanal som går over tak i samme område som pipe.

Hvis fuktlekkasjen ikke utbedres vil det bli større fuktskader på fiberplater/undertaket og utvikling av sopp og råteskader i konstruksjonen. Skadet materiale må skiftes og det må tettes forskriftsmessig rundt pipe og luftehatt.

- Råteskadede konstruksjoner må skiftes ut.
- Konstruksjonene må sikres mot råte, sopp og skadedyr.

Det bør utbedres videre med bedre lufting ut mot takutstikk for å unngå unødig høy luftfuktighet inne i konstruksjonen, slik at det ikke er grobunn for kondensskader.

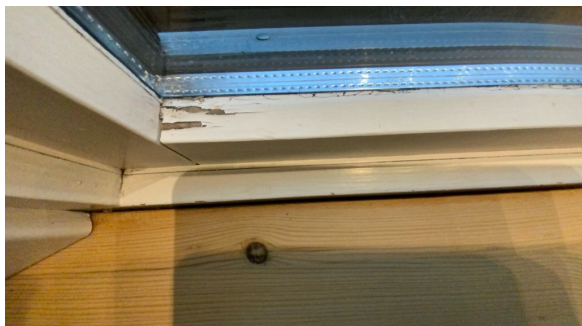
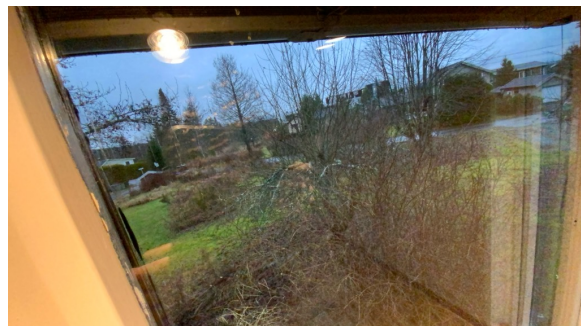
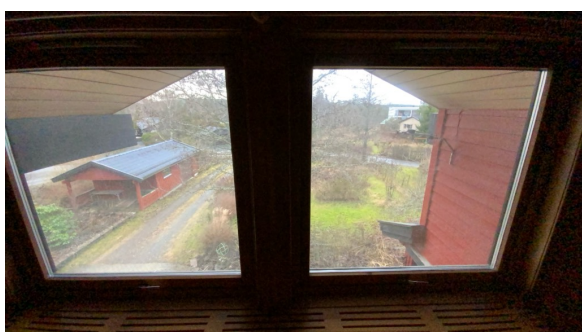
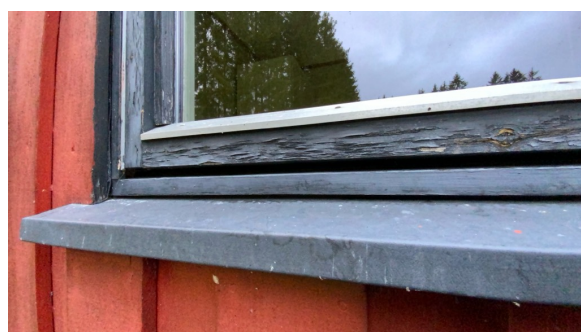
## Vinduer

- Det er påvist noen glassruter som er punktert eller sprukne.
- Karmene i vinduer er slitte og det er sprekker i treverket.

Vinduene som er punktert har dårlig isolasjonsevne og må regnes med å skiftes ut over tid. Dersom vedlikehold eller utskifting ikke gjennomføres, kan det føre til varmetap, økte energikostnader og risiko for fukt- og råteskader i omkringliggende konstruksjoner.

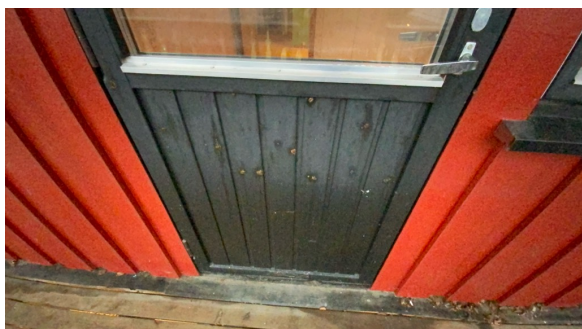
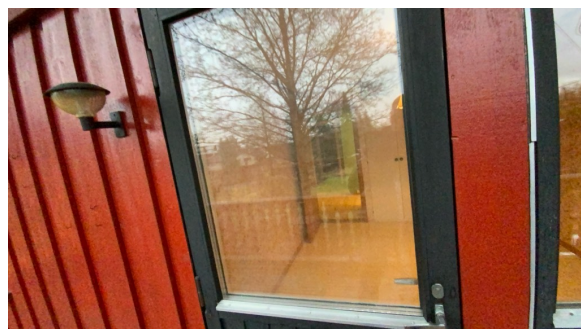
## TG 3 Dører

- Karmene i dører er værslitte utvendig og det er sprekker i treverket.
- Det er avvik:

Glass i dør må skiftes. Det er redusert isolasjonsevne i punkert glass og værslitasje med sprekker i treverket kan føre til økt varmetap og risiko for ytterligere skader. Det bør påregnes vedlikehold og eventuelt utskifting over tid for å sikre funksjon, beskyttelse og levetid.

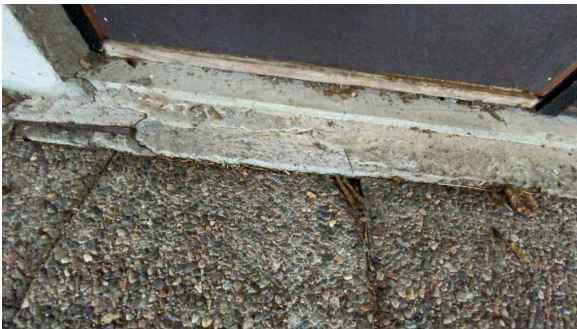
## TG 2 Dører - 4

- Det er påvist avvik rundt innsettingsdetaljer.

Dør bærer preg av noe manglende vedlikehold og med tanke på alder. Fagmessig tetting mellom dør og vegg må utføres. Utett overgang mellom dør og mur kan føre til unødig fukt og fuktskader.

- Det bør gjøres tiltak for å lukke avviket.

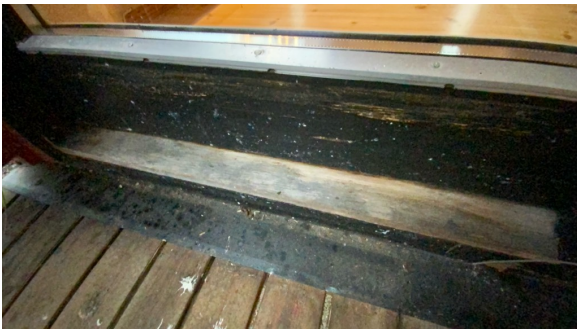
## TG 2 Dører - 3

- Karmene i dører er værslitte utvendig og det er sprekker i treverket.

Male og sparkle dør. Det er ingen konsekvens for funksjon.

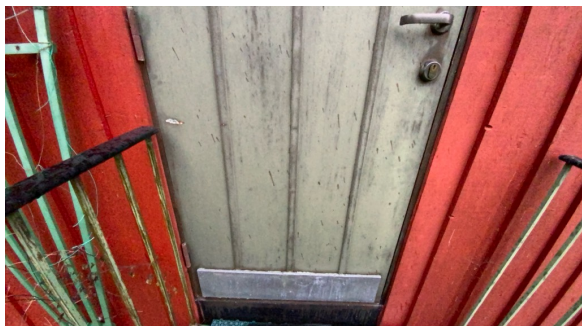
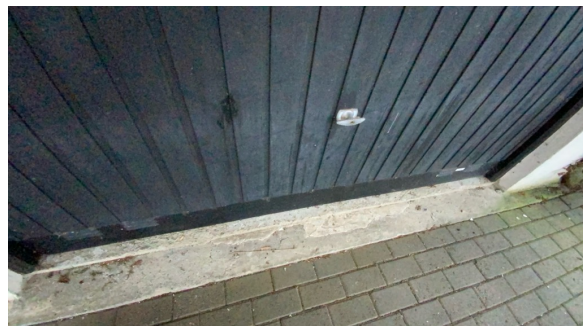
## TG 2 Dører - 2

- Karmene i dører er værslitte utvendig og det er sprekker i treverket.

Dørene har redusert isolasjonsevne og værslitasje med sprekker i treverket kan føre til økt varmetap og risiko for ytterligere skader. Det bør påregnes vedlikehold og eventuelt utskifting over tid for å sikre funksjon, beskyttelse og levetid.

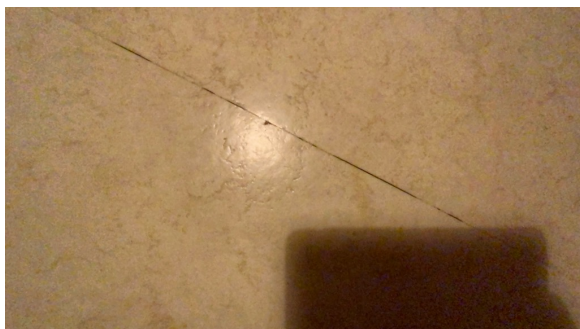
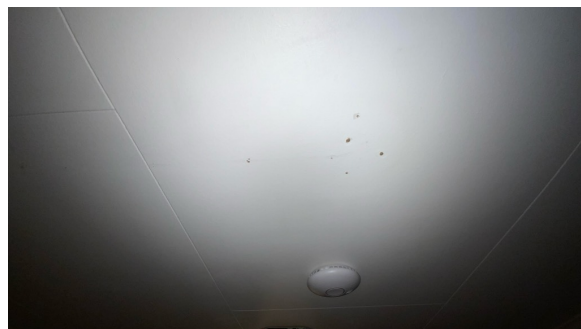
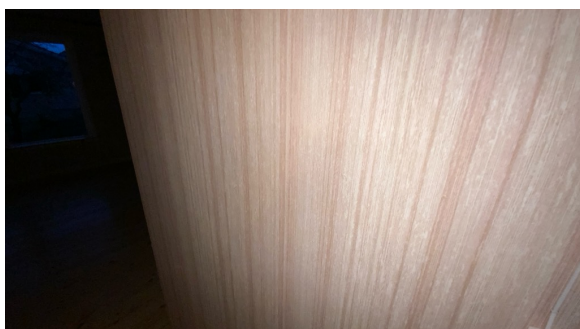
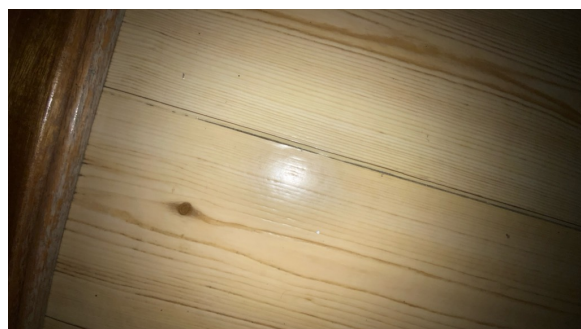
## TG 2 Overflater

Med tanke på dagsens forventning av overflater anses disse som utgått med tanke på alder. Deler av overflatene må regnes med å skiftes ut med tanke på skader på overflater og løse fliser på gulv.

Det anbefales å utbedre skader for å lukke avviket og forhindre at skadene utvikler seg videre over tid.

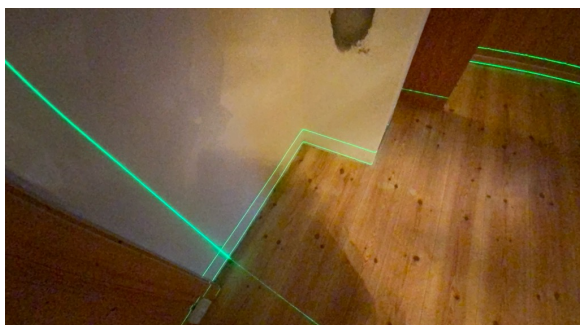
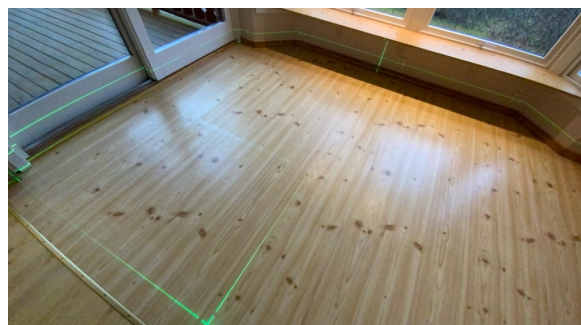
## Etasjeskille/gulv mot grunn

- Målt høydeforskjell på mellom 10 - 20 mm innenfor en lengde på 2 meter. Tilstandsgrad 2 gis med bakgrunn i standardens krav til godkjente måleavvik.

Det er en svank på støpt gulv ved pipe på soverom på ca 11 cm. Det er 14 mm avvik i utbygget stuedel. Stedvis noe knirk.

Det var ingen tegn til at påbygget stuedel er i bevegelse da det ikke var sprekker i overganger på vegger eller tak befaringsdagen. Det gjøres øvrig oppmerksom på at utvendige søyler og tretrager som bærer utbygget må kontrolleres jevnlig for råte og lignende med tanke på at det er disse som er bærende konstruksjon for utbygget.

Knirk er en konsekvens på at parketten eller er lagt for trangt mot yttervegger og har løftet seg eller at det er knirk i underliggende gulvplater, som ikke er tilfredsstillende festet til bjelker. Parkett må enten kappes der den ligger mot yttervegg eller underliggende plater må etterskrus for å unngå knirk.

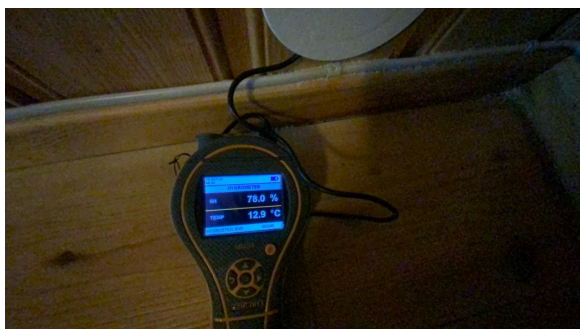
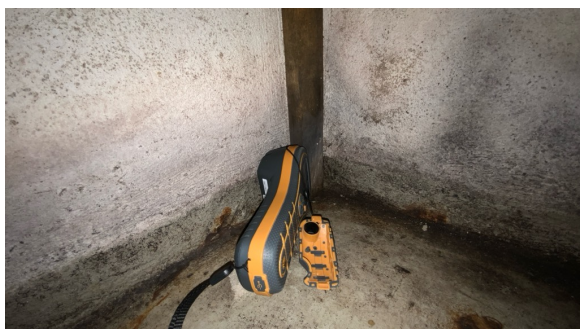
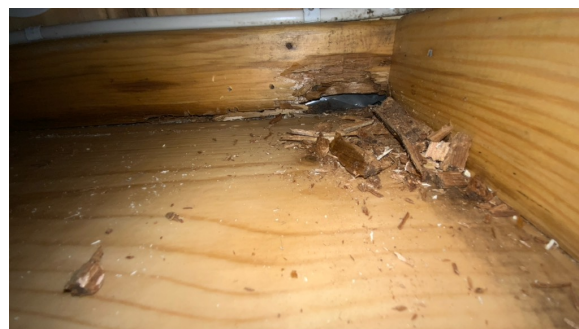
## TG 3 Rom Under Terreng

Gulvet er av betong og har belegg. Veggene har betong/mur og panel. Hulltaking er foretatt og det er påvist avvik i konstruksjonen. Hulltaking er foretatt ved/i Soverom underetasjen. Fuktkvotemåling (vekt%) i konstruksjonen ble målt til 26. Relativ fuktighet på 79 %.

- Det er i hulltaking påvist fukt-/råteskader.

- Det er påvist indikasjoner på noe fuktgjennomtrenging inn i kjellermur.

Det ble målt relativ fuktighet inne i vegg på 79%, dette anses som i risikosonen for høy fuktighet inne i vegg. Det ble målt fuktighet i overkant av svill inne i vegg på 19%, dette anses også som i risikosonen. Det ble undersøkt nærmere med hammerelektrode i bunnsvill og her er det vått og det ble oppdaget råteskade på underkant av tresvillen.

- Lokal utbedring må utføres.
- Ytterligere undersøkelser må foretas for å få kartlagt årsak og omfanget på eventuelle skader.

Nærmere undersøkelser må gjøres for å finne ut av omfanget av skaden, det er usikkerhet om fuktskade er lokal i vegg eller gjelder store deler der det er utført med panel på vegger i underetasjen.

Det må foretas utbedringer for å unngå videre fuktskader i underetasjen og for å unngå råte i trekonstruksjoner. Sopp og råteskader har også en konsekvens med tanke på innneklima.

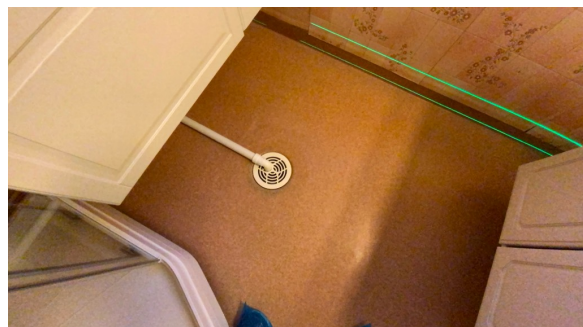
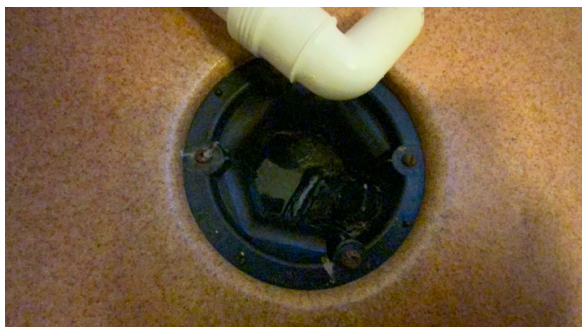
### TG 2 Sluk, membran og tettesjikt

- Det er viktig å merke seg at levetiden til en membran varierer basert på kvalitet, installasjon og bruk. Eldre membraner kan bli sprø og sprekke opp, noe som fører til at de mister sin vanntettende funksjon. Dette kan resultere i vannlekkasjer gjennom vegger og gulv og fuktskader.
- Eldre sluk av plast er ofte utsatt for lekkasjer og særlig i overganger. Eventuelle lekkasjer kan medføre fuktskader på tiliggende konstruksjoner.

Konsekvens for dette badet vil være fuktskader på vegger og gulv, hvis det ikke dusjes i dusjkabinett. Det anbefales full renovering av badet med tanke på det er 39 år gammelt.

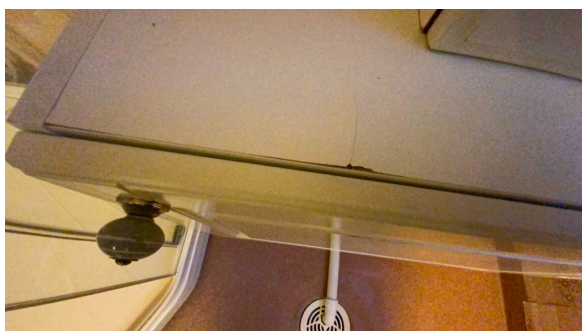
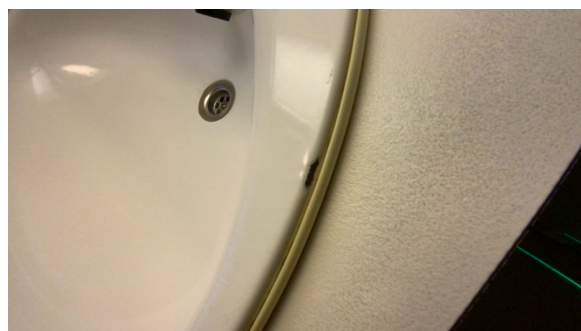
- Det er påvist skader på innredning.

- Lokal utbedring må utføres.

Det bør foretas utbedring eller utskifting av skadet innredning for å sikre funksjon og hindre videre forringelse. Konsekvensen av å ikke utbedre kan være redusert brukervennlighet, økt slitasje og mulig skade på omkringliggende konstruksjoner.

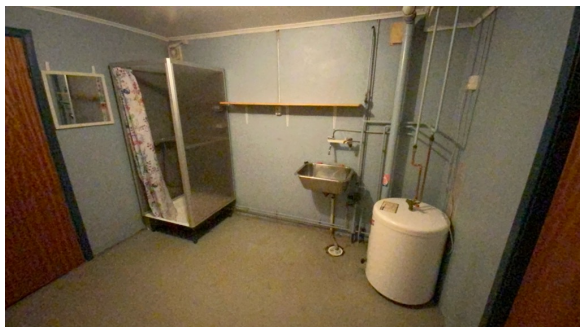
### TG 3 Overflater vegger og himling

Det er ikke etablert tilfredsstillende membran på vegger og konsekvensen for det er at det kan bli unødig fuktbelastning og fuktskader på vegger, hvis det ikke dusjes i kabinett.

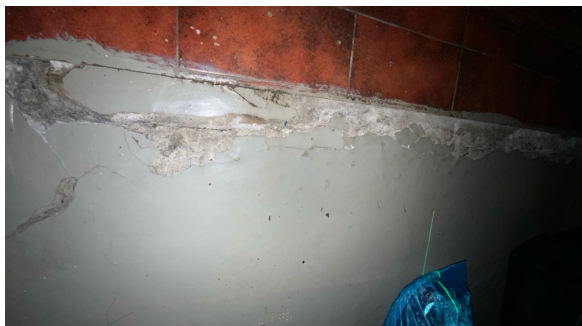
### TG 2 Overflater Gulv

- Det er påvist avvik på varmekilde.
- Det er påvist andre avvik:

Deler av betong ved dør er skadet. Selger opplyser at det er varme i gulv uten termostat.

Betong må utbedres ved at denne pusses ut for å unngå videre skadeutvikling ved at betong smuldrer opp videre i området.

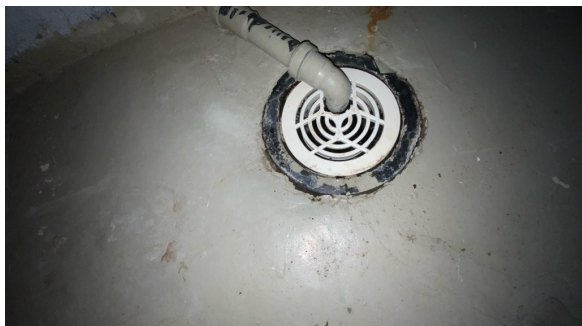
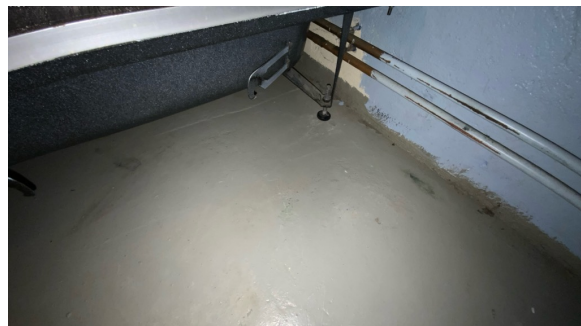
### TG 3 Sluk, membran og tettesjikt

En utett membran kan føre til vanninntrenging i bygningskonstruksjonen, noe som kan forårsake omfattende skader på gulv, vegger og underliggende strukturer.

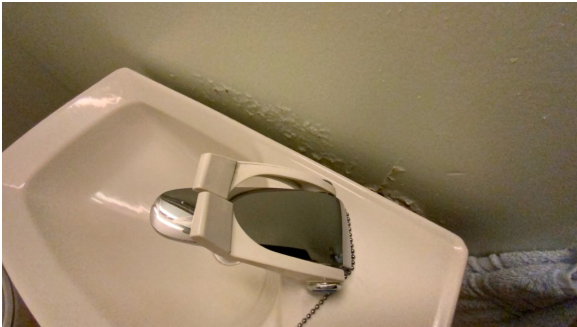
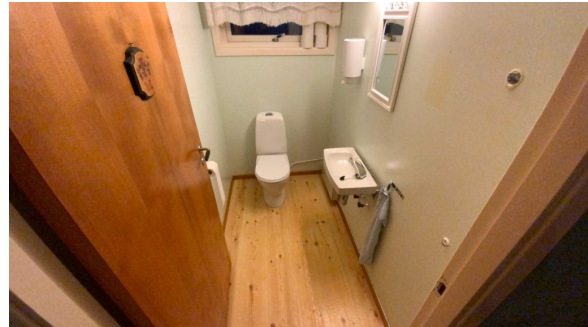
### 1.ETASJE > TOALETTRUM

- Toalettrom har kun naturlig avtrekk fra rommet, NS 3600 krever mekanisk avtrekk for å kunne gi TG 0/1.
- Det er påvist fuktskjolder i overflatene.

Det er synlig fuktskader på overflate på vegg rundt servanten.

Lokal utbedring av fuktskade rundt servant bør utbedres for å unngå videre utvikling av fuktskader. Etablering av mekanisk avtrekk for å tilfredsstille dagens krav til ventilasjon og for bedre innelima.

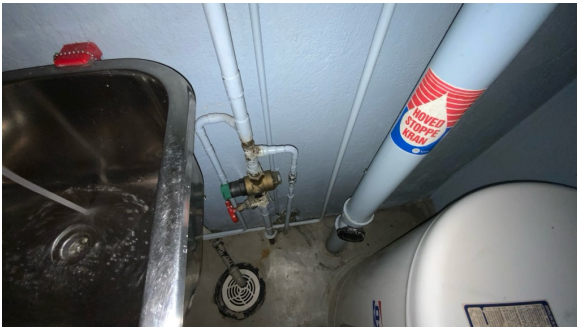
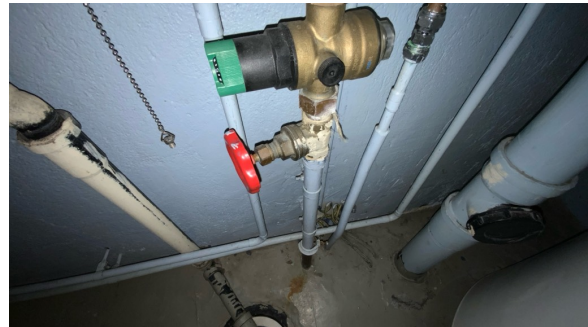
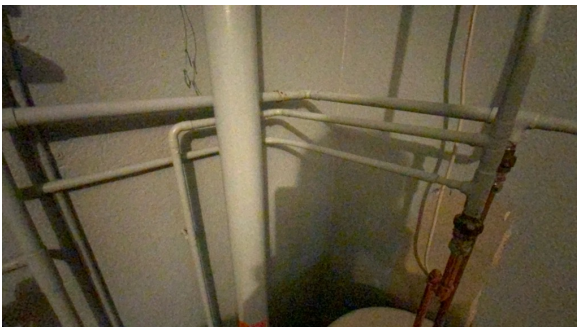
### TG 2 Vannledninger

- I forbindelse med oppgradering av våtrom vil det være naturlig med utskiftning av rør.
- Tidspunkt for utskiftning av vannledninger nærmer seg.

Vannrør av kobber med høy alder bør følges opp jevnlig, og det anbefales å vurdere utskiftning i forbindelse med oppgradering av våtrom eller ved tegn til lekkasje. Konsekvensen av å ikke utbedre er økt risiko for vannlekkasjer, spesielt rundt koblinger, noe som kan føre til omfattende følgeskader på bygningskonstruksjonen.

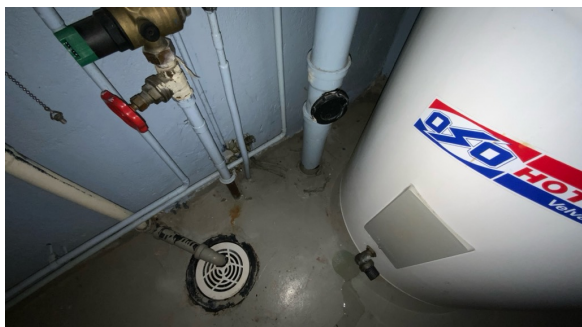
### TG 2 Avløpsrør

Det er avløpsrør av plast fra byggeår.

- I forbindelse med oppgradering av våtrom vil det være naturlig med utskiftning av rør.
- Eldre avløpsrør har blant annet større sannsynlighet for lekkasjer, noe som kan føre til omfattende og kostbare vannskader i boliger.

Konsekvens for gamle avløpsrør av denne typen er at de kan tettes og føre til tilbakeslag inne i boligen.

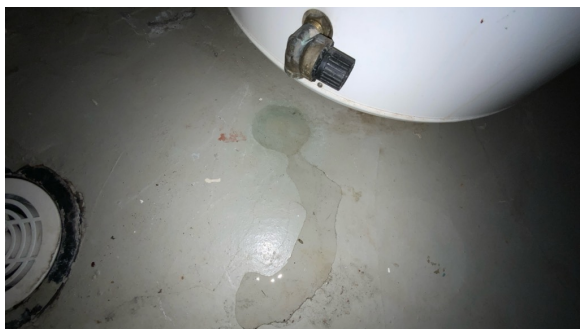
## TG 2 Varmtvannstank

Det må gjøres nærmere undersøkelser når sikkerhetsventilen lekker. Dette kan komme av at termostaten ikke fungerer eller for stort vanntrykk inn til tanken. lekkasje av sikkerhetsventil belaster gulv for unødig fukt.

Gjeldende forskrift av fast bryter til bereder er etter dagens krav og Norsk standard 3600. Tanke på brannsikkerhet og varmegang i elektrisk kobling.

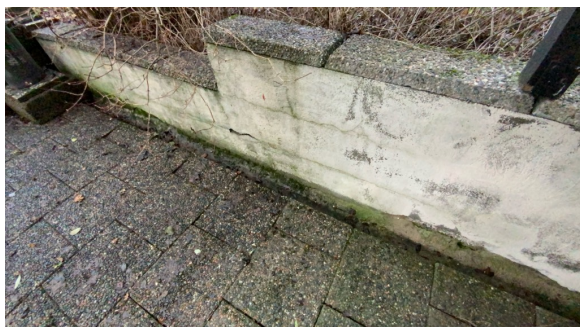
## TG 2 Grunnmur og fundamenter

Støttemur er en del av bæringen rundt tresøyle og fundament for denne. Det er derfor viktig at denne delen er stabil og ikke er i bevegelse. Det bør foretas renovering og oppgradering av denne med tanke alder og synlig noe sprekker i muren.

- Lokal utbedring må utføres.

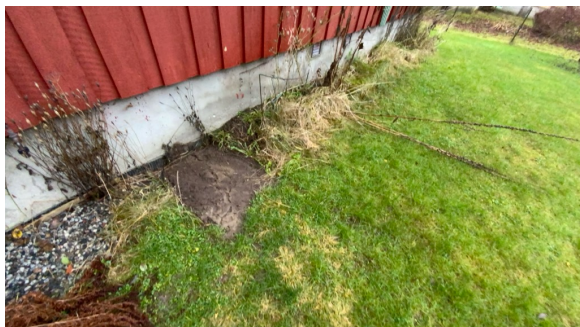
## TG 2 Terrenghorhold

Det bør foretas justeringer der tomten heller mot huset for å unngå unødig fuktbelastning mot grunnmur. Manglende fall fra grunnmuren kan føre til vannansamlinger og økt risiko for fuktskader på bygningskonstruksjonen.
