Krokenlia 2, 1929 AULI

**Enebolig med stort potensial på  
skjermet tomt ved skogen. Fint  
objekt for førstegangskjøpere.**

# Enebolig med stort potensial!

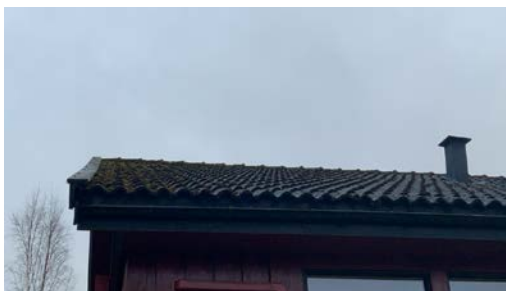
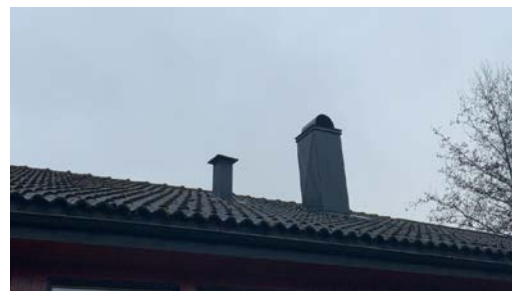
Det er vått og synlig soppdannelser på underliggende takplate ved pipe. Dette kan føre til større fuktskader, hvis dette ikke blir utbedret og skiftet. Frostsprengning oppstår når det trenger vann ned i taksteinene, noe mose og lav bidrar til. Det kan oppstå lekkasjer andre steder enn den som er benevnt ved gamle undertak med underlagstekking ved at undertakets plater sprekker i skjøter og lignende.

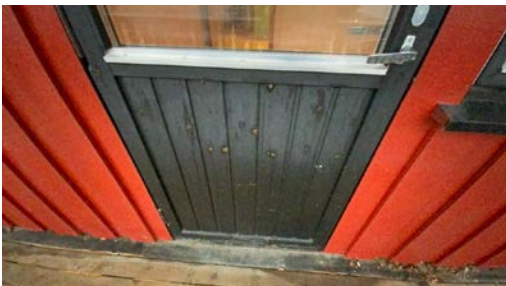
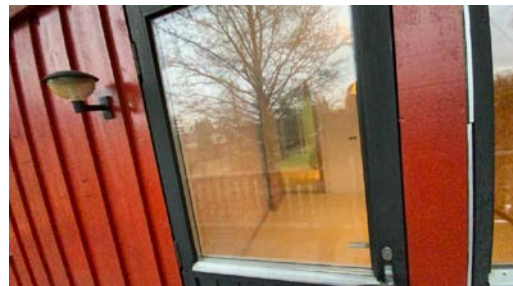
Glass i dør må skiftes. Det er redusert isolasjonsevne i punktert glass og værslitasje med sprekker i treverket kan føre til økt varmetap og risiko for ytterligere skader. Det bør påregnes vedlikehold og eventuelt utskifting over tid for å sikre funksjon, beskyttelse og levetid.

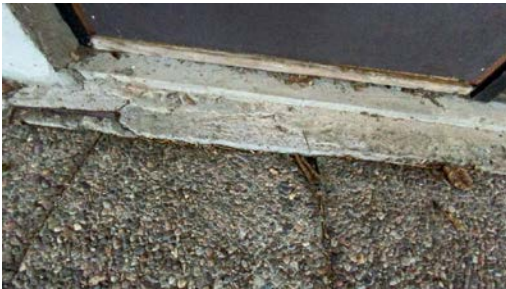
## TG 2 Dører - 4

Dør bærer preg av noe manglende vedlikehold og med tanke på alder. Fagmessig tetting mellom dør og vegg må utføres. Utett overgang mellom dør og mur kan føre til unødig fukt og fuktskader.

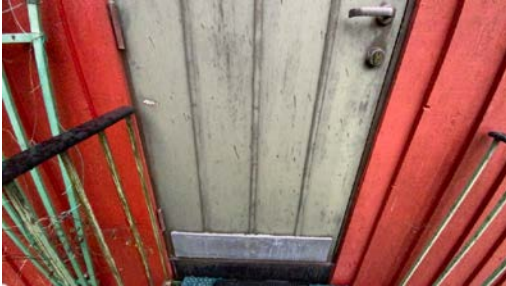
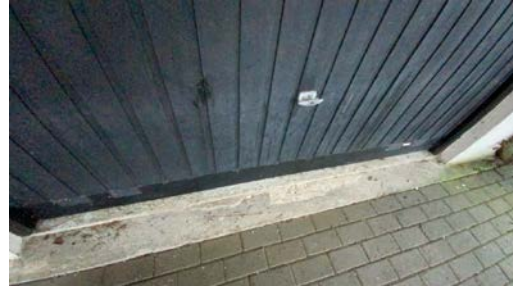
## TG 2 Dører - 3

Dørene har redusert isolasjonsevne og værslitasje med sprekker i treverket kan føre til økt varmetap og risiko for ytterligere skader. Det bør påregnes vedlikehold og eventuelt utskifting over tid for å sikre funksjon, beskyttelse og levetid.

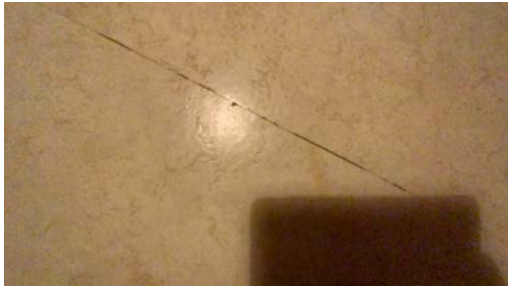
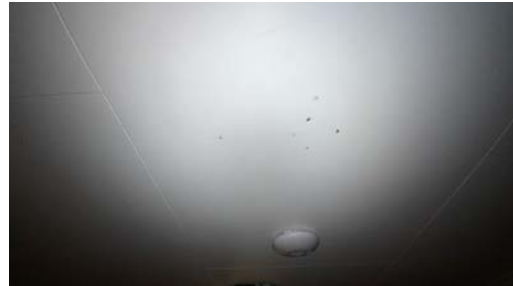
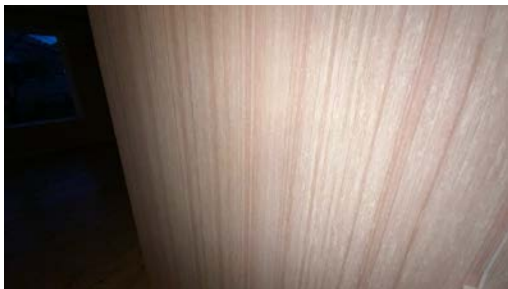
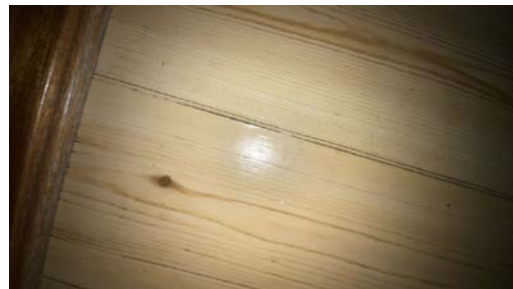
## TG 2 Overflater

Slitasje på overflater har normalt lav konsekvensgrad, men kan påvirke estetikk og brukervennlighet. Ny eier vurderer selv behovet for oppgradering.

Det anbefales å utbedre skader for å lukke avviket og forhindre at skadene utvikler seg videre over tid.

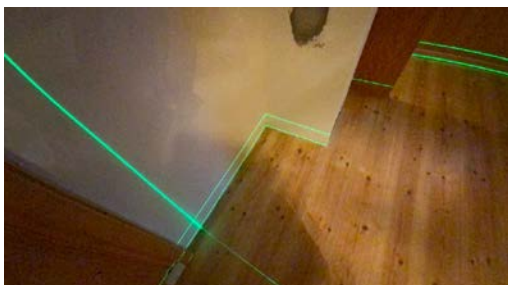
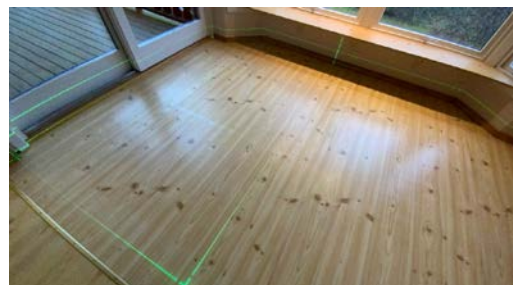
## **TG 2** Etasjeskille/gulv mot grunn

Det var ingen tegn til at påbygget stuedel er i bevegelse da det ikke var sprekker i overganger på vegger eller tak befaringsdagen. Det gjøres øvrig oppmerksom på at utvendige søyler og tretrager som bærer utbygget må kontrolleres jevnlig for råte og lignende med tanke på at det er disse som er bærende konstruksjon for utbygget.

Knirk er en konsekvens på at parketten eller er lagt for trangt mot yttervegger og har løftet seg eller at det er knirk i underliggende gulvplater, som ikke er tilfredsstillende festet til bjelker. Parkett må enten kappes der den ligger mot yttervegg eller underliggende plater må etterskrus for å unngå knirk.

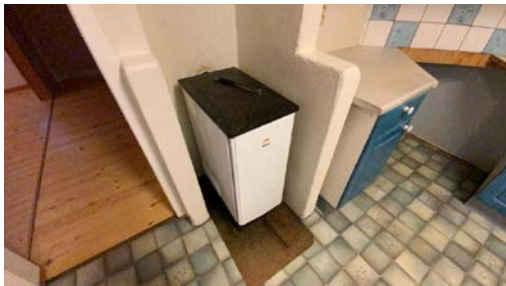
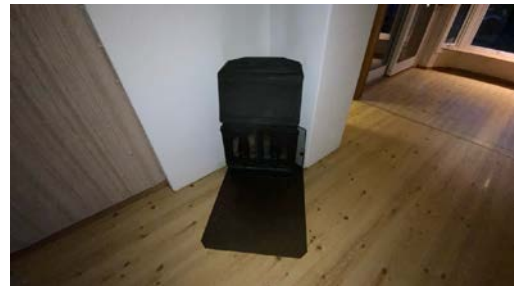
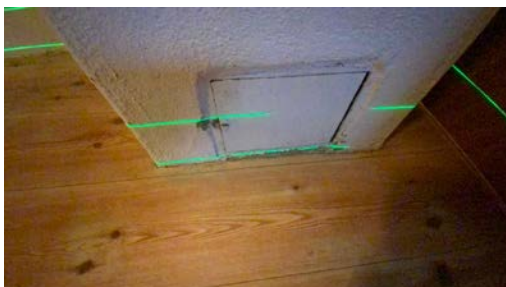
Pipeløpet har en brukstid på over 20 år. Det anbefales en gjennomgang av tilstanden fra stedlig brann- og feiervesen for å avdekke eventuelle skader eller mangler som kan medføre økt risiko for brann eller redusert funksjon.

Plate under sotluke må etableres for å unngå fare for gnistbrann.

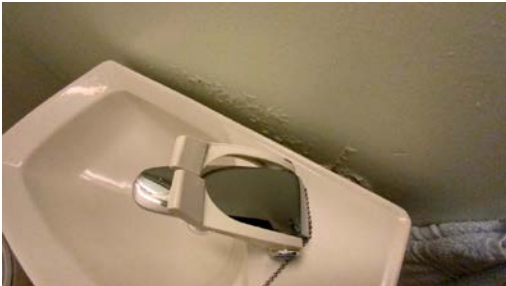
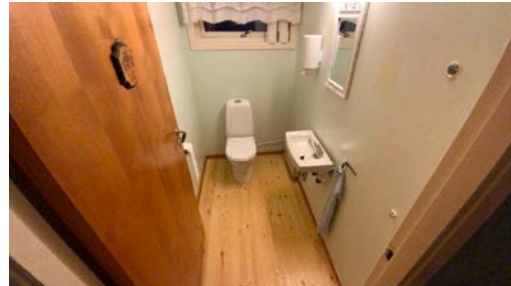
### TG 2 Vannledninger

Vannrør av kobber med høy alder bør følges opp jevnlig, og det anbefales å vurdere utskiftning i forbindelse med oppgradering av våtrom eller ved tegn til lekkasje. Konsekvensen av å ikke utbedre er økt risiko for vannlekkasjer, spesielt rundt koblinger, noe som kan føre til omfattende følgeskader på bygningskonstruksjonen.

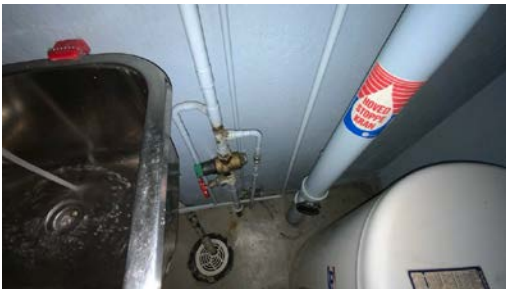
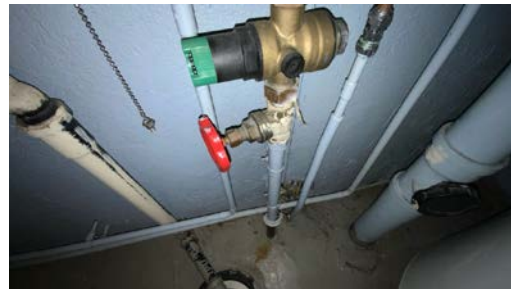
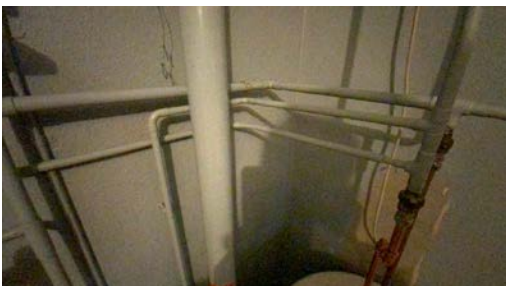
### TG 2 Avløpsrør

Konsekvens for gamle avløpsrør av denne typen er at de kan tettes og føre til tilbakeslag inne i boligen.
