# Tilstandsrapport

Enebolig

Titanveien 33, 4629 KRISTIANSAND S

Befaringsdato: 04.02.2026

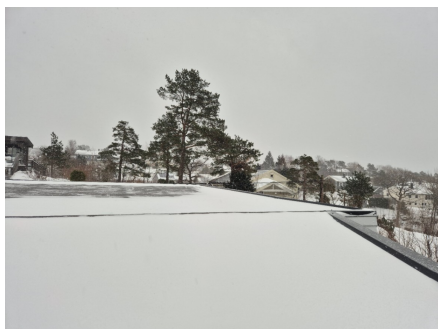
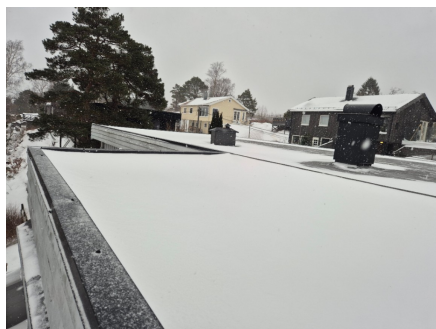
Det er ikke avdekket synlige skader fra tilgjengelig inspeksjonspunkt. Dette utelukker imidlertid ikke at det kan foreligge skader eller mangler som kun kan avdekkes ved besiktigelse direkte på takflaten.

Det må undersøkes nærmere deler av taket har skader.

Det anbefales derfor at en er oppmerksom på denne risikoen og undersøker dette nærmere, helst med hjelp av en fagkyndig.

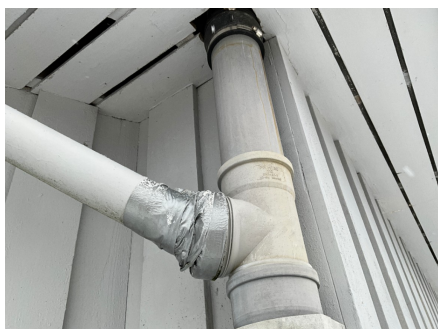
Stedvis ufagmessig utførelse rundt nedløp og renner, avvik her kan gi store skader inn i bygget.

Tapet rundt overganger.

- Overvåk tilstanden jevnlig. For å få tilstandsgrad 0 eller 1 må beslag/renner/nedløp skiftes ut, men tidspunktet for når dette er nødvendig er vanskelig å si noe om.

Det bør gjøres lokale tiltak i og rundt gjennomføringene.

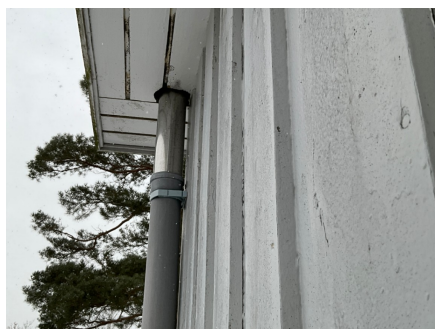
Nyere og eldre avløps deler.

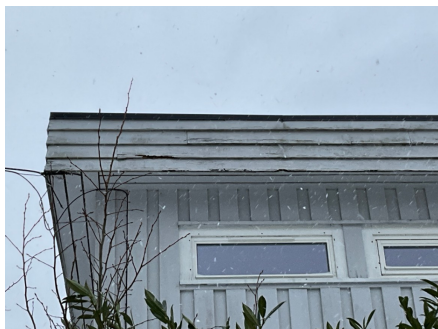
- Det er ingen eller liten lufting i nedre kant av kledning mot grunnmur.
- Det er påvist spredte råteskader i bordkledningen.
- Det er værslitt/oppsprukket trevirke/trepaneler.
- Mangler noe musetetting på deler av bygget, fare for skadedyr inn i bygget. Det må gjøres nærmere undersøkelser og bør tettes for mus slik at skader ikke oppstår.

- Råteskader i bordkledningen kan fortsette å utvikle seg både i tiliggende bordkledning og til bakenforliggende veggkonstruksjon, dersom en ikke foretar tiltak.
- Uten tilstrekkelig lufting bak bordkledningen kan fuktighet som trenger inn bak bordene eller gjennom veggen innenfra ikke tørke opp. Dette skaper ideelle forhold for råtesopp og muggvekst.
- Lokal utbedring/utskiftning bør utføres.

Råteskader i deler av kledningen.

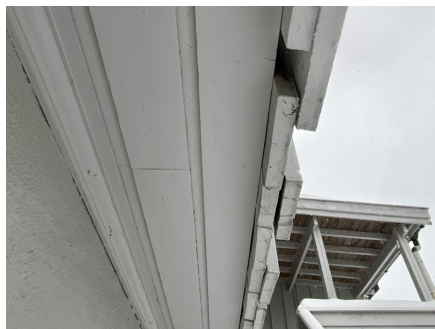
Ved råteskader eller fukt i kledning kan det ikke utelukkes råte/fukt i bakenforliggende konstruksjoner. Mangelfull eller ikke tilstrekkelig lufting av kledningen kan føre til fukt i bakenforliggende konstruksjoner.

Lite lufting.

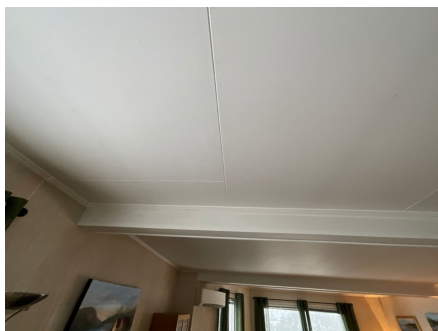
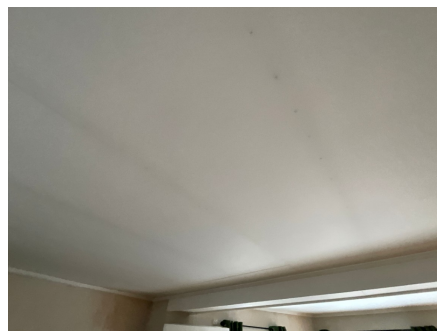
- Det er registrert symptom på fuktskader i konstruksjonen.

Ved renovering må det påregnes å isolere på nytt, fuktmerker må forventes i denne typen konstruksjoner.

- Det må gjennomføres ytterligere undersøkelser.

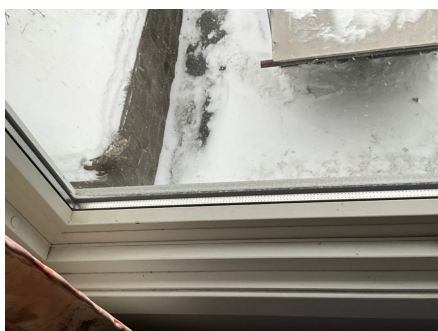
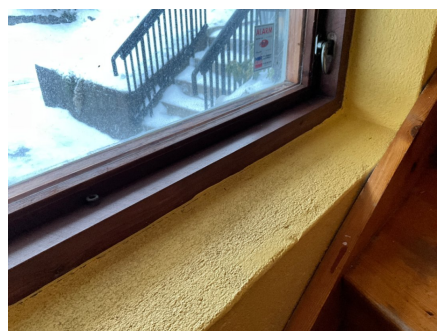
- Karmene i vinduer er slitte og det er sprekker i treverket.
- Tilstandsgrad 2 gis når bygningsdelen har vesentlige avvik. Bygningsdelen skal enten ha feil utførelse, en skade eller symptomer på skade, sterk slitasje eller nedsatt funksjon. Graden gis når bygningsdelen trenger vedlikehold eller tiltak i nær fremtid. Graden skal også brukes når delen er gammel og det er grunn til å varsle om faren for skader på grunn av alderen, eller når det er grunn til å overvåke delen spesielt på grunn av fare for større skader eller følgeskader.

Vinduer av eldre dato er mer utsatt for vanninntrenging og kald trekk. Fare for punktering da isolerglass har oppnådd hele sin levetid.

- Det må påregnes noe vedlikehold og at enkelte vinduer må skiftes ut.

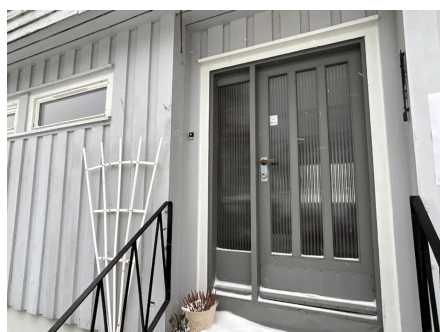
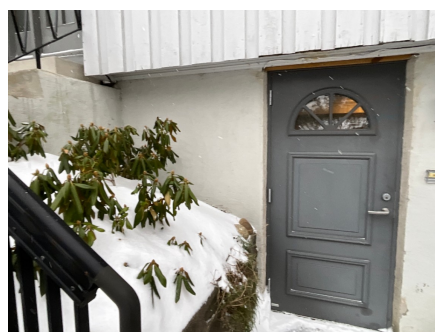
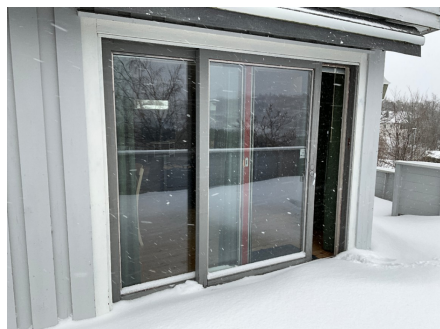
- Det er påvist avvik rundt innsettingsdetaljer.
- Det er påvist utetthet/åpning mellom dørblad og dørkarm. Dvs. at kald trekk kan oppstå.
- Karmene i dører er værslitte utvendig og det er sprekker i trevirket.
- Tilstandsgrad 2 gis når bygningsdelen har vesentlige avvik. Bygningsdelen skal enten ha feil utførelse, en skade eller symptomer på skade, sterk slitasje eller nedsatt funksjon. Graden gis når bygningsdelen trenger vedlikehold eller tiltak i nær fremtid. Graden skal også brukes når delen er gammel og det er grunn til å varsle om faren for skader på grunn av alderen, eller når det er grunn til å overvåke delen spesielt på grunn av fare for større skader eller følgeskader.

Dører av eldre dato er mer utsatt for vanninntrenging og kald trekk.

Fuktskader på dør og karm.

- Det må påregnes noe vedlikehold og at enkelte dører må skiftes ut.

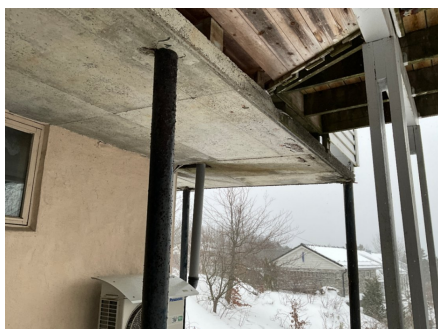
- Det er påvist fukt-/råteskader i konstruksjonen.
- Konstruksjonene har omfattende skjevheter.
- Råteskader i rekkverk.
- Synlig armering på undersiden.

Det er påvist fukt- og råteskader i deler av verandaens konstruksjon. Videre er det registrert omfattende skjevheter i konstruksjonen. Rekkverket har synlige råteskader. På undersiden er det observert synlig armering, noe som indikerer skader i betongkonstruksjonen.

Avvikene vurderes som alvorlige.

Eldre betongdekke henger løst.

- De påviste skader må utbedres.

De påviste skadene må utbedres. Omfanget av skadene tilsier at det kan bli nødvendig med større reparasjoner eller utskifting av konstruksjonsdeler. Kostnader for utbedring bør vurderes i sammenheng med registrert avvik på etasjeskille, da det fremstår sannsynlig at veranda og etasjeskille har felles understøttelse.

Det anbefales å innhente pristilbud fra en entreprenør for nærmere vurdering av konstruksjonen og nødvendige tiltak. Kostnad er derfor noe usikker da omfanget ikke er 100% kartlagt.

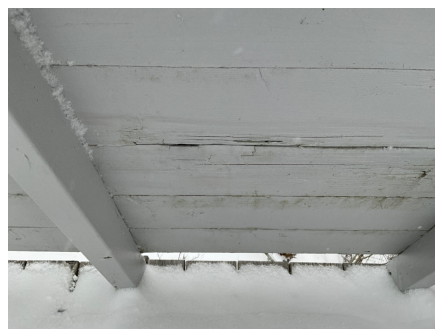
Råte i rekkverket.

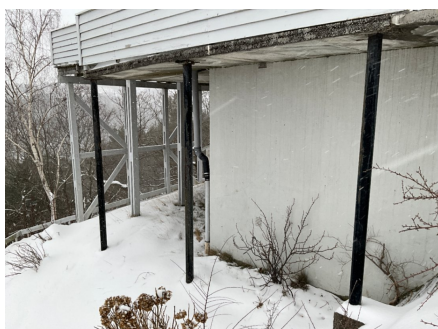
Fare for sammenbrudd.

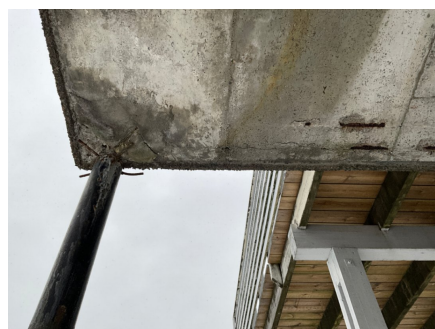
Fritt eksponert armering.

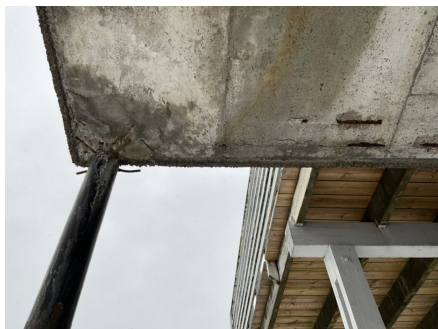
- Målt høydeforskjell på over 30 mm gjennom hele rommet. Tilstandsgrad 3 gis med bakgrunn i standardens krav til godkjente måleavvik.

Målinger utført i stuen fra opprinnelig deler og ut i tilbygget viser over 30 mm. Avviket ser ut til å skyldes manglende understøttelse av tilbygget. Det bør gjøres umiddelbare tiltak da tilbygget delvis ser ut til å være fundamentert på balkongen av betong. Denne balkongen henger delvis i løse lufta da stolpen helt ytterst ikke er understøttet.

Stolpen er rustet og løs.

For å oppnå tilstandsgrad 0 eller 1 må høydeforskjeller rettes opp. Det må foretas ytterligere undersøkelser for å kartlegge omfanget av skader og nødvendige tiltak, herunder kontroll av fundamentering og bærekonstruksjon.

Dersom tiltak i form av forbedret fundamentering og understøttelse ikke gjennomføres, er det fare for ytterligere skader.

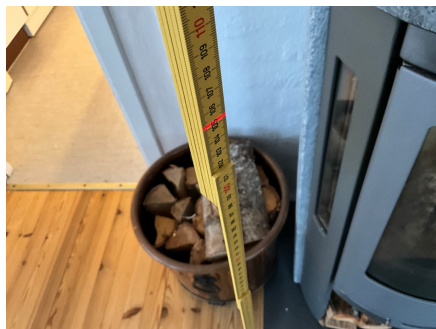
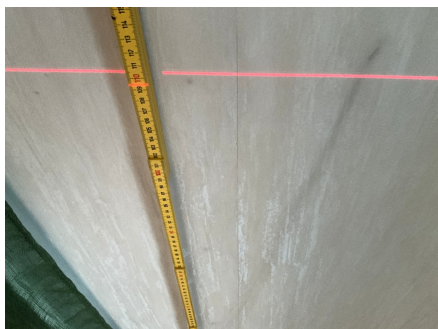
Over 40 mm i stuen.

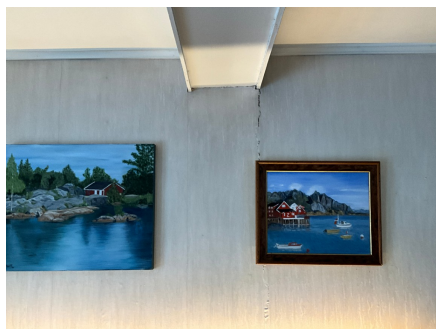
Sprekker innvendig i bygget, tyder på store bevegelser.

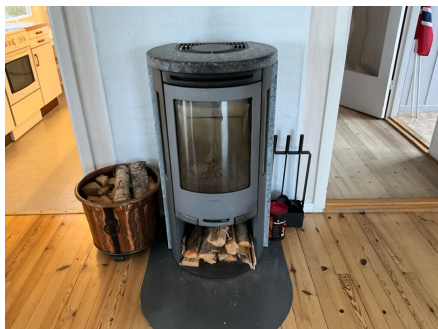
- Mer enn halvparten av forventet brukstid er passert på pipe.
- Det er merker etter "renning" under sotluke. Dette indikerer at det kan oppstå kondens i pipen, eller at den ikke er regnsikret over yttertaket.
- Tilstandsgrad 2 gis når bygningsdelen har vesentlige avvik. Bygningsdelen skal enten ha feil utførelse, en skade eller symptomer på skade, sterk slitasje eller nedsatt funksjon. Graden gis når bygningsdelen trenger vedlikehold eller tiltak i nær fremtid. Graden skal også brukes når delen er gammel og det er grunn til å varsle om faren for skader på grunn av alderen, eller når det er grunn til å overvåke delen spesielt på grunn av fare for større skader eller følgeskader.

Konsekvens av registrert avvik er økt fare for pipebrann.

Tiltak bør påregnes slik som rehabilitering. Sotrenn under feieluke indikerer enten kondens i pipeløp eller utettheter i utvendig beslag. Nærmere undersøkelser må utføres.

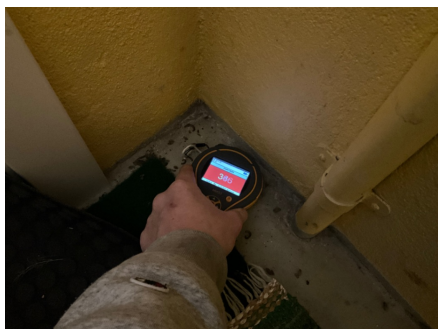
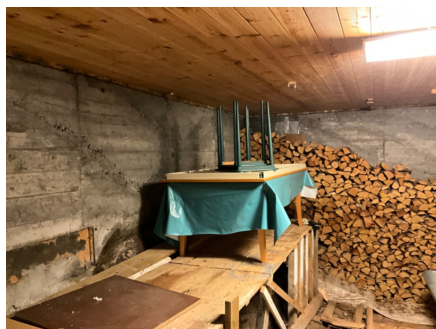
- Det er påvist indikasjoner på noe fuktgjennomtrenging i kjellergulv.
- Det er registrert fuktskjolder/fuktskader på overflater.

Det er ingen synlig utvendig fuktsikring på bygget.

Manglende utvendig fuktsikring vil gjøre at det kommer vann/fukt inn i underetasjen, de rommene som vender mot terrenget har kun grus på gulvet og vann vil ikke gjøre skader.

- Det påviste fuktnivå gir grunn til å overvåke konstruksjonen jevnlig for å se utvikling over tid, og eventuelt foreta tiltak for å unngå fuktskader.

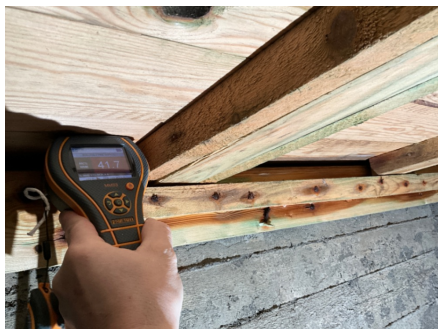
- Det er stedvis påvist fuktnivå som tilsier at konstruksjonen kan ha fuktskader.
- Det er påvist synlig vann i krypkjeller eller synlige tegn på innsig av vann i krypkjeller.

Det er registrert forhøyede fuktverdier i krypkjelleren. Det er observert fritt vann/fukt i etasjeskillet mot boligens oppholdsrom. Forholdet vurderes å skyldes kondensering av varm, fuktig inneluft mot kalde flater, herunder toppen av grunnmurene.

Målt fuktighet indikerer høy risiko for videre skadeutvikling i bjelkelaget, herunder råte- og muggskader.

Krypkjelleren vurderes å ha et ugunstig fuktmiljø. Dersom forholdene vedvarer, er det stor sannsynlighet for ytterligere fuktrelaterte skader i konstruksjonen.

Årsaken vurderes å være mangelfull isolasjon og temperaturforskjeller mellom oppholdsrom og krypkjeller, i kombinasjon med fuktpåvirkning fra grunnen.

Fritt vann i ytterkant av bjelkelaget.

- Ytterligere undersøkelser må foretas for å få kartlagt tilstanden og omfanget på eventuelle skader.

For å redusere kondensproblematikk anbefales det å etterisolere grunnmurer og øvrige bygningsdeler mot krypkjeller. Videre bør det iverksettes tiltak for å begrense vanninnslag og fuktbelastning, slik at bjelkelaget ikke utsettes for unødvendig fuktighet.

Etablering av plastfolie på grunnen i krypkjelleren anbefales for å redusere oppstigende jordfukt og bidra til et tørrere og mer stabilt fuktmiljø. Kostnad må sees i sammenheng med en renovering av bygget.

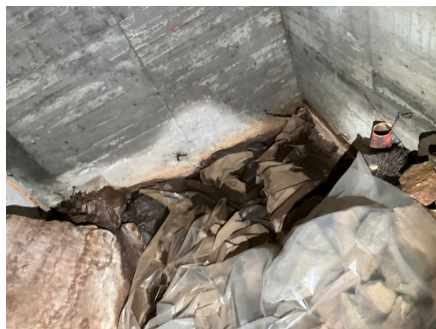
Vann i kryperommet.

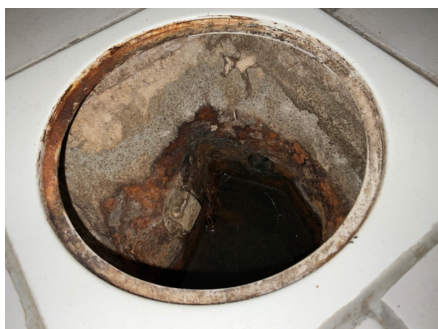
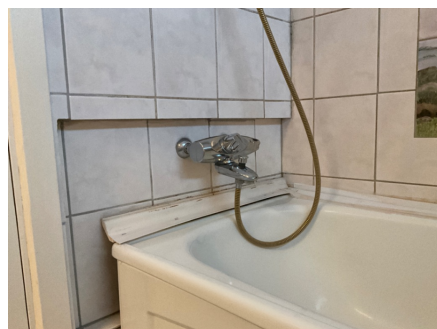
Eldre sluker av denne typen, uten membran vil ikke tåle dagens bruk og har stor fare for videre fuktproblematikk.

Ingen membran i våtsoner.

- Våtrommet må totalrenoveres. Alle forhold med tettesjikt, våtsone, sluk m.m. må dokumenteres.
- Manglende oppgradering av våtrommet medfører høy risiko for at konstruksjonene ikke vil tåle vanlig bruk av vann eller lekkasjer. Dette kan føre til fuktskader på tilstøtende konstruksjoner.

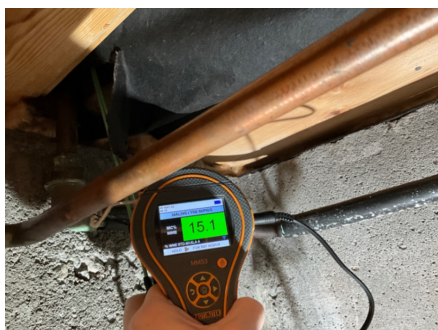
15.1 %

- Hulltaking er ikke foretatt da det allerede er påvist andre avvik i våtsonen.
- Ved fuktmåling i nedre del av vegg mot våtsone fra tilstøtende rom, måles høye fuktverdier.

Hele rommet må renoveres, det kan ikke utelukkes skjulte skader på eldre bad.

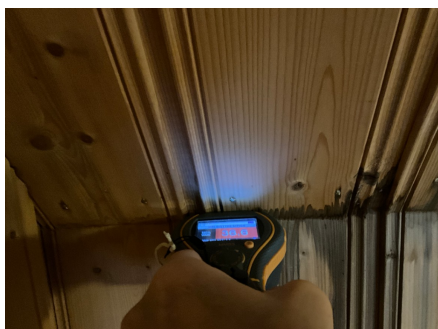
- Hulltaking er ikke foretatt da det allerede er påvist andre avvik i våtsonen.
- Ved andre fuktundersøkelser enn hulltaking, er det påvist indikasjoner på fuktskader.

Det lekker fra avløpet ved bruk.

Lekker fra avløpet.

- Gjennomføre ytterligere undersøkelser og foreta utbedring av skade.
- Dersom tiltaket ikke utføres er det fare for ytterligere skadeutvikling.

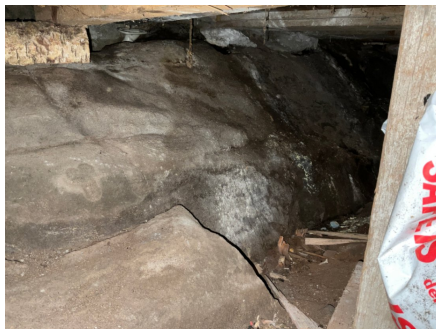
- Det mangler, eller på grunn av alder er det sannsynlig at det mangler, utvendig fuktsikring av grunnmuren ved kjeller/underetasje.
- Mer enn halvparten av forventet levetid på drenering er overskredet.

Med tanke på byggeår og det at ingen av rommene som vender mot terrenget er tiltenkt for annet bruk enn bod så er det sannsynligvis ingen fuktsikring.

Rommene som ligger under terrenget blir kun brukt til lagring av ved. Det er ikke fast gulv i boden, eventuelt vann vil derfor renne videre inn i kryperommet.

Spor etter vann i vedboden.

- Overvåk tilstanden jevnlig. For å få tilstandsgrad 0 eller 1 må dreneringen skiftes ut, men tidspunktet for når dette er nødvendig er vanskelig å si noe om. Bruken av underetg/kjeller vil og være avgjørende.

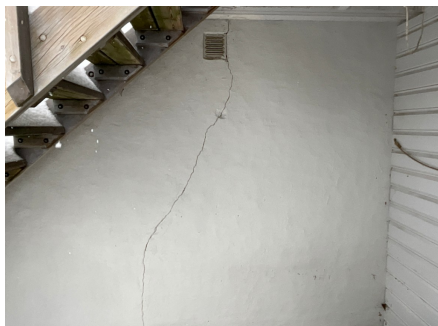
- Det er registrert horisontalriss som er symptom på jordtrykk.
- Grunnmuren har sprekkdannelser.

Sprekkene i front av bygget kan være av eldre dato. Sprekker av denne typen kommer typisk dersom deler av murene er satt på fjell mens andre deler står på fyllmasse.

Sprekk i murene.

Holdes under oppsikt, dersom sprekken utvider seg må det gjøres tiltak i grunnforholdene.
