Tilstandsrapport

3-roms fritidsleilighet

Tynvegen 7520, 2985 TYINKRYSSET

Befaringsdato: 31.01.2025

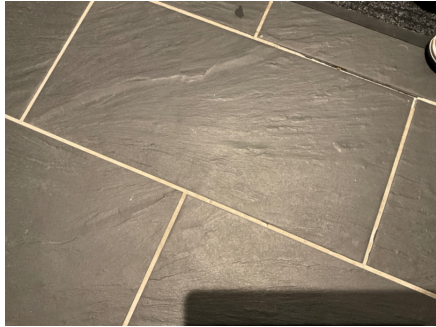
- Det er påvist andre avvik:
- Det ble registrert bom og enkelte løse fliser v/inngangsparti.
- Stedvis fuktsvelling på laminatskjøter.

- Andre tiltak:
- Fliser må skiftes for å lukke avvik.
- Gulv fungerer med fuktsvelling. Det må vises forsiktighet med vannbruk ved vasking av gulv. For å få TG0/TG1 må overflater skiftes.

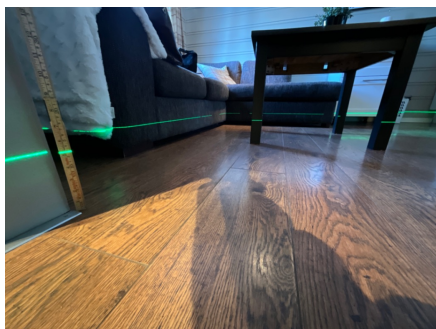
Etasjeskille/gulv mot grunn

- Det er målt høydeforskjell på mellom 15-30 mm gjennom hele rommet. Tilstandsgrad 2 gis med bakgrunn i standardens krav til godkjente måleavvik.
- Målt høydeforskjell på mellom 10 - 20 mm innenfor en lengde på 2 meter. Tilstandsgrad 2 gis med bakgrunn i standardens krav til godkjente måleavvik.

- For å få tilstandsgrad 0 eller 1 må høydeforskjeller rettes opp. Det vil imidlertid sjelden være økonomisk rasjonelt som et enkeltstående tiltak i en bolig som dette. Dersom boligen en gang skal renoveres, kan man vurdere slike tiltak.

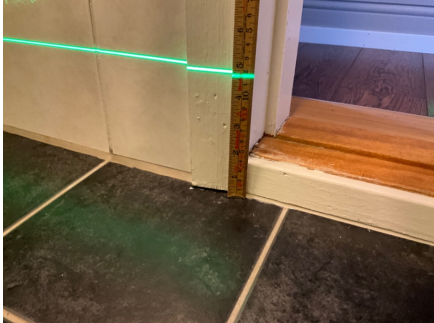
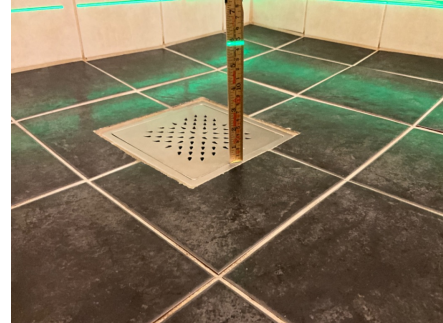
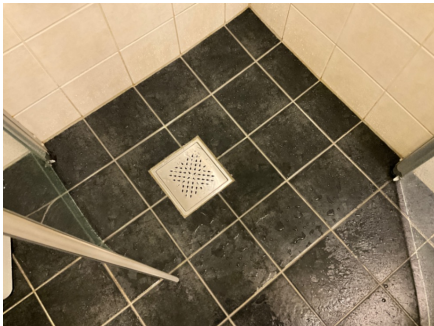
2. ETASJE > BAD (4,1 M²)

- Mer enn halvparten av forventet brukstid er passert på membranløsningen.
- Mer enn halvparten av forventet brukstid er passert på slukløsningen.
- Det er påvist andre avvik:

- Installering av tett dusjkabinett anbefales.
- Overvåk tilstanden jevnlig. For å få tilstandsgrad 0 eller 1 må slukløsningen skiftes ut og sannsynligvis må også membransjiktet skiftes/utbedres. Det er imidlertid vanskelig å si noe om tidspunktet for når dette er nødvendig.
