Tilstandsrapport

3-roms fritidsleilighet

Tynvegen 7520, 2985 TYINKRYSSET

Rapportdato: 20.02.2025

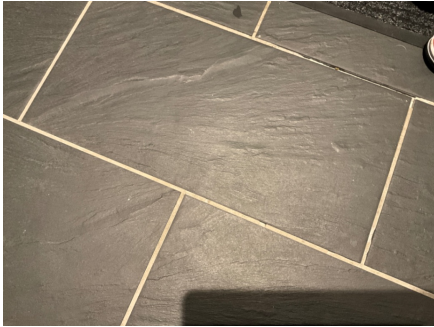
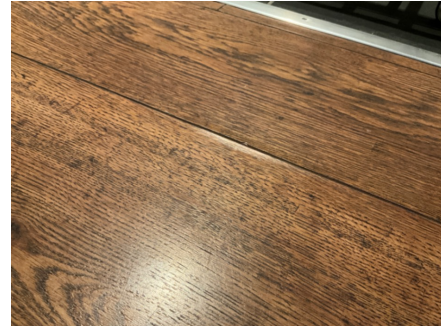
- Det er påvist andre avvik:
- Det ble registrert bom og enkelte løse fliser v/inngangsparti.
- Stedvis fuktsvelling på laminatskjøter.

- Andre tiltak:
- Fliser må skiftes for å lukke avvik.
- Gulv fungerer med fuktsvelling. Det må vises forsiktighet med vannbruk ved vasking av gulv. For å få TG0/TG1 må overflater skiftes.

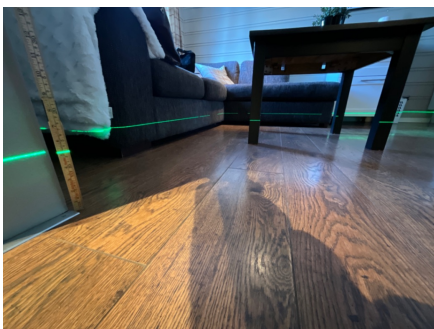
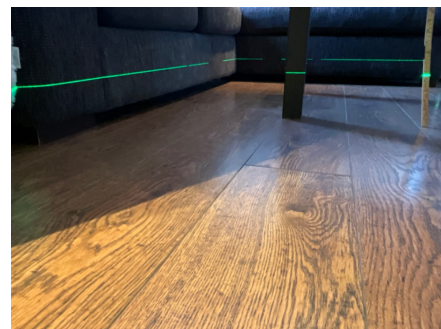
Etasjeskille/gulv mot grunn

- Det er målt høydeforskjell på mellom 15-30 mm gjennom hele rommet. Tilstandsgrad 2 gis med bakgrunn i standardens krav til godkjente måleavvik.
- Målt høydeforskjell på mellom 10 - 20 mm innenfor en lengde på 2 meter. Tilstandsgrad 2 gis med bakgrunn i standardens krav til godkjente måleavvik.

- For å få tilstandsgrad 0 eller 1 må høydeforskjeller rettes opp. Det vil imidlertid sjelden være økonomisk rasjonelt som et enkeltstående tiltak i en bolig som dette. Dersom boligen en gang skal renoveres, kan man vurdere slike tiltak.

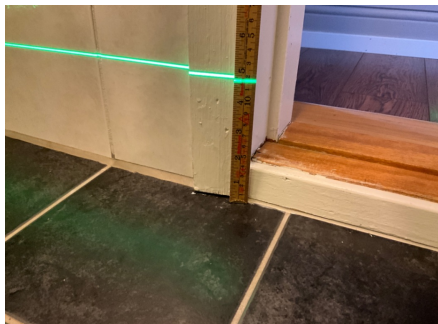
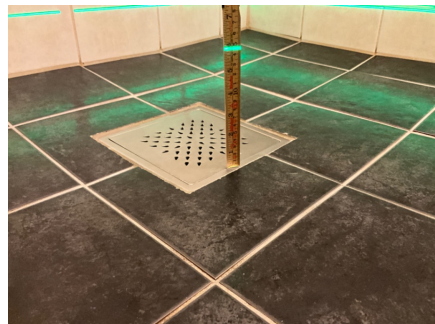
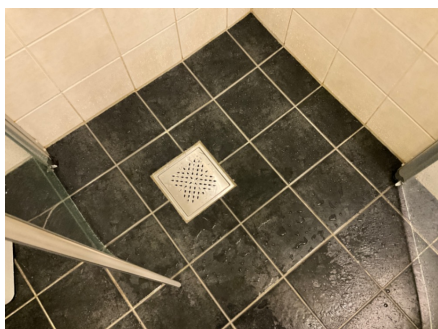
TG 2 Sluk, membran og tettesjikt

Merk:
Det ble registrert oppkant ved dør, men det kan ikke verifiseres at membransjiktet følger oppkanten.

- Mer enn halvparten av forventet brukstid er passert på membranløsningen.
- Mer enn halvparten av forventet brukstid er passert på slukløsningen.
- Det er påvist andre avvik:

- Installering av tett dusjkabinett anbefales.
- Overvåk tilstanden jevnlig. For å få tilstandsgrad 0 eller 1 må slukløsningen skiftes ut og sannsynligvis må også membransjiktet skiftes/utbedres. Det er imidlertid vanskelig å si noe om tidspunktet for når dette er nødvendig.
