Tilstandsrapport

Enebolig

Austmarkavegen 743, 2220 ÅBOGEN

Befaringsdato: 21.04.2024

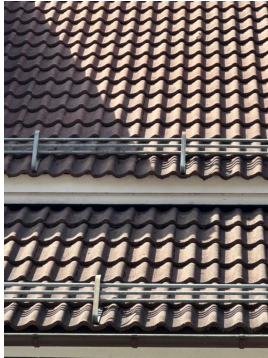
TG 2 Nedløp og beslag

Forkantblekk, takrenner og nedløp i lakkert metall. Snøfangere over inngangsparti

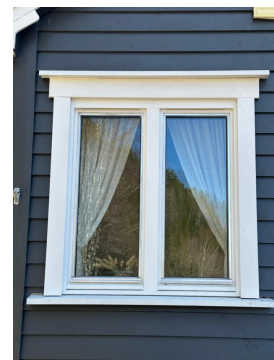
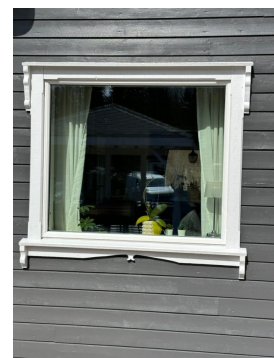
- Det er påvist avvik rundt innsettingsdetaljer.
- Det er avvik:

Det bør påregnes utskifting av vinduer fra 1985, da de har en normal levetid på 20-30 år.

Kostnadsestimat: 50 000 - 100 000

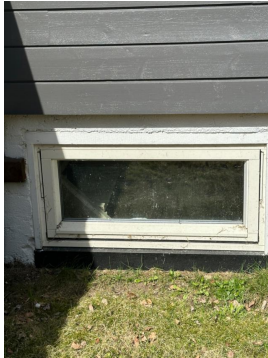
TG 2 Dører

Malt inngangsdør fra 2022 med glass i dørblad og en plankedør fra byggeår i kjellerinngang. Terrassedør med 2-lags isolerglass. Inngangsdør har Easy Accen dørlås.

Det må påregnes en oppgradering av terrassedør og utvendig kjellerdør.

Kostnadsestimat: 10 000 - 50 000

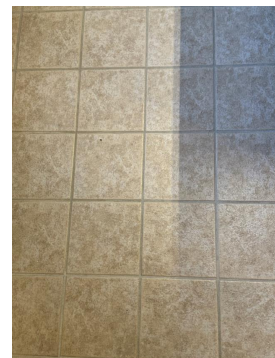
! TG 2 Sluk, membran og tettesjikt

- Overvåk tilstanden jevnlig. For å få tilstandsgrad 0 eller 1 må slukløsningen skiftes ut og sannsynligvis må også membransjiktet skiftes/utbedres. Det er imidlertid vanskelig å si noe om tidspunktet for når dette er nødvendig.

Kostnadsestimat: Ingen umiddelbar kostnad

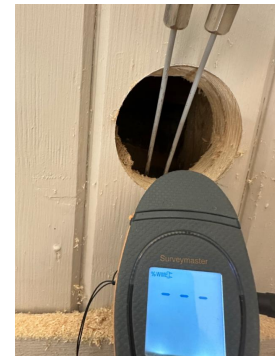
KJELLER > VASKEROM

Det er målt fukt i grunnmur.

Kostnadsestimat: 50 000 - 100 000

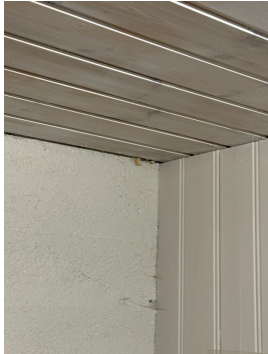
! TG 2 Overflater Gulv

Malt betonggulv med noe riss og sprekker. Det er målt 30 mm høydeforskjell på gulv fra dørterskel til topp slukrist.

Overvåk tilstanden jevnlig. For å få tilstandsgrad 0 eller 1 må det monteres membran .

Kostnadsestimat: 10 000 - 50 000

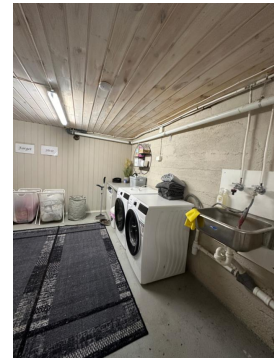
! TG 2 Ventilasjon

- Elektrisk avtrekksvifte bør monteres for å lukke avviket.

Kostnadsestimat: Under 10 000

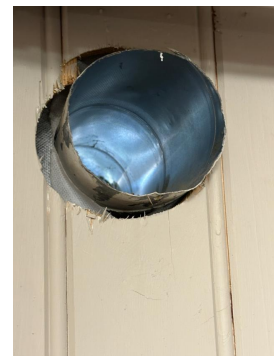
! TG 2 Tilliggende konstruksjoner våtrom

Det er boret hull i innvendig utforet vegg. Fuktmåling med pigger inne i vegg. Det påvises fukt over normalen.

- Hulltaking er foretatt og det er påvist avvik i konstruksjonen.
- Det er registrert symptom på fuktskader

Kostnadsestimat: 50 000 - 100 000

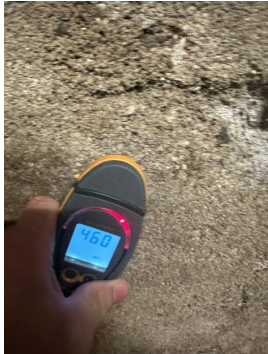
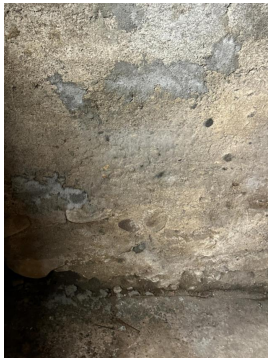
! TG 2 Grunnmur og fundamenter

Betongfundament og plasstøpt betonggrunnmur som innvendig er isolert med tresonit. Grunnmur er pusset innvendig.

- Grunnmuren har sprekkdannelser.

- Lokal utbedring må utføres.

Kostnadsestimat: Under 10 000
