Tilstandsrapport

Boligbygg med flere boenheter

Sandneslia 64 , 1927 RÅNÅSFOSS

Befaringsdato: 28.04.2026

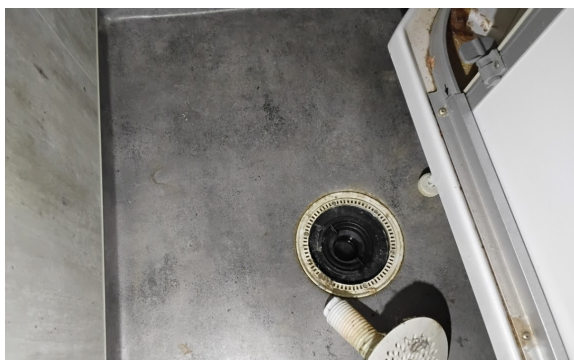
Rommet har plastsluk plassert under dusjkabinett med synlig vinylbelegg ned i sluket.

Sluk på badet

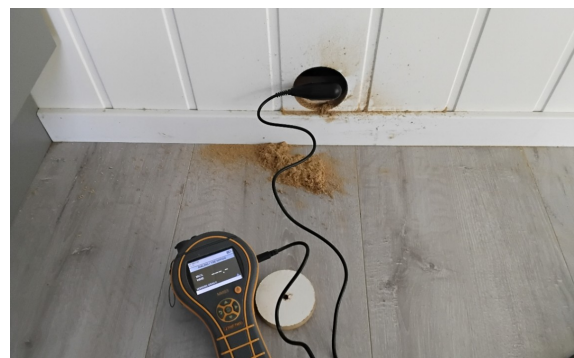
Hulltaking er foretatt uten å påvise unormale forhold.
Hulltaking er foretatt i vegg fra kjøkken mot badet..

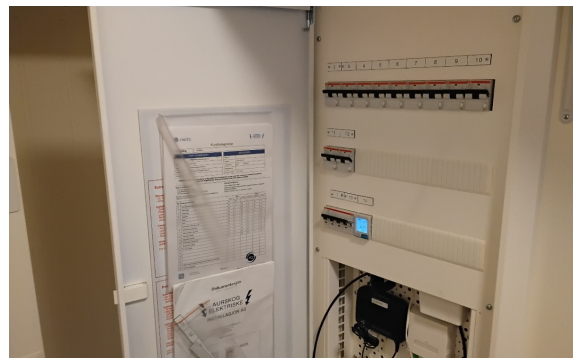
Elskapet er plassert i bod/teknisk rom.

Elskap
