Tilstandsrapport

Boligbygg med flere boenheter

Lørenveien 44 A, 0585 OSLO

Befaringsdato: 07.11.2024

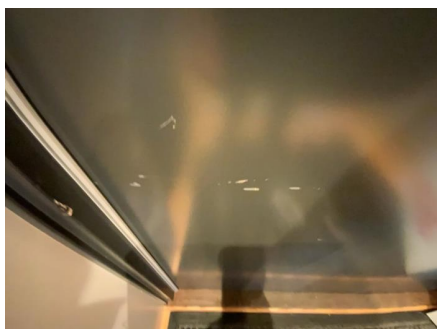
📍 TG 2 Dører

Bygningen har malt hovedytterdør.

Noe merker på dørblad.

Male og sparkle dør. Det er ingen konsekvens for funksjon.

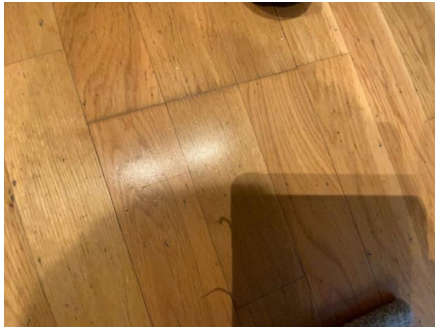
TG 2 Overflater

- Overflater har en del slitasjegrad utover det en kan forvente.

Det er noe slitasje og hakk av parkett.

- Overflater må utbedres eller skiftes.

Det er ingen konsekvens da parkett vurderes p ha tiltenkt funksjon. Parekett må slipes eller byttes for å lukke avviket.

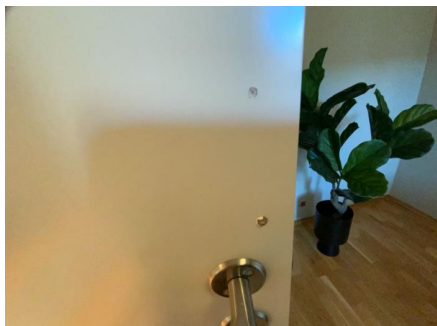
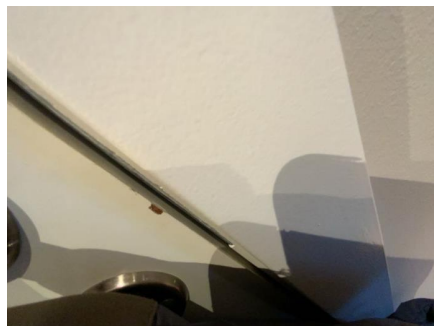
TG 2 Innvendige dører

- Enkelte av innvendige dører har en del slitasje.

Det er noen hakk og merker i dører.

- Lokal utbedring må påregnes.

Det er ingen konsekvens ut fra funksjon. For å lukke avviket må dørblad skiftes eller sparkles og males.

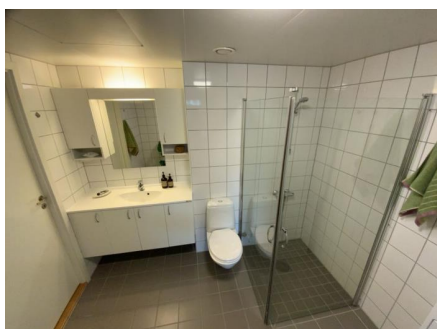
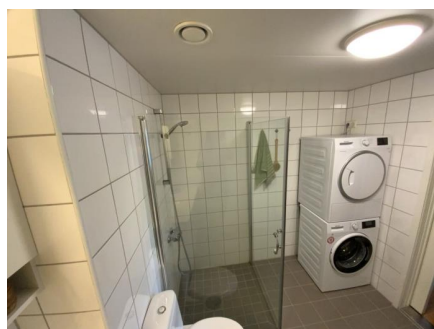
Overflater vegger og himling

Det er noen hull i fliser etter skap.

Fjerne plugger og silikonere hull. Hull i tørr sone har ingen konsekvens for funksjon.

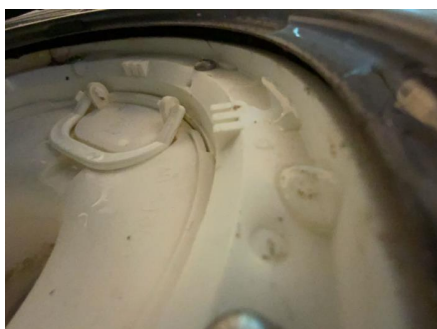
📍 TG 2 Sluk, membran og tettesjikt

Det er plastsluk og smøremembran med ukjent utførelse.

- Mer enn halvparten av forventet brukstid er passert på membranløsningen.

Det er ikke fremlagt dokumentasjon på flis og membranarbeider og hva som er brukt av godkjent materiale.

Med tanke på badets alder på 16 år, anbefales kabinett for å begrense fuktbelastningen på konstruksjonen.

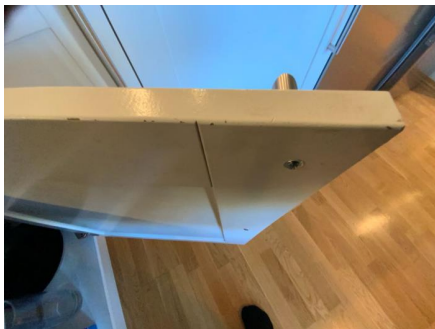
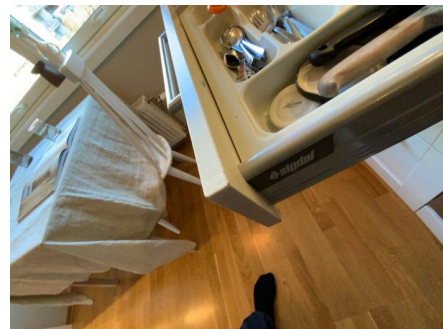
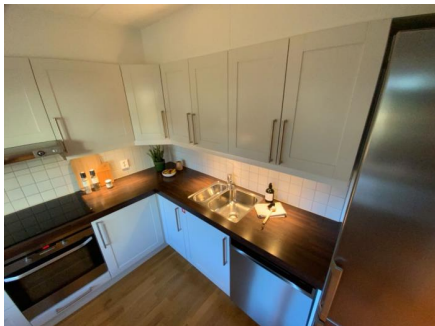
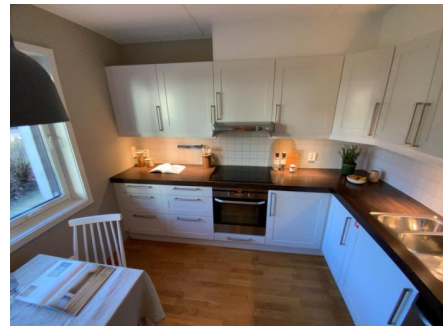
TGI2 Overflater og innredning

- Det er påvist skader på overflater/kjøkkeninnredning utover normal slitasjegrad.

Noe småmerker på skapdører.

Det er ingen konsekvens ut fra funksjon. Dører må males eller skiftes for å lukke avviket.
