Tilstandsrapport

Enebolig

Åssvingen 23 A og B, 1852 MYSEN

Befaringsdato: 28.08.2024

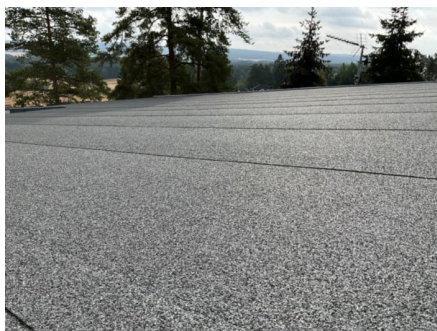
Taktekkingen er av asfalt takbelegg. Taket er besiktiget fra takfot.
Taktekkingen er fra byggeret.

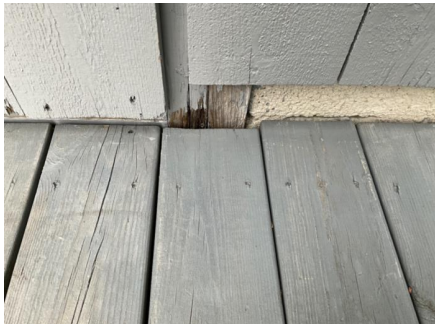
- Det er avvik:
- Påvist mindre råteskader i konstruksjon ved inngang til utvendig bod.

- Tiltak:
- Råteskadet trevirke må byttes ut om avviket skal lukkes.

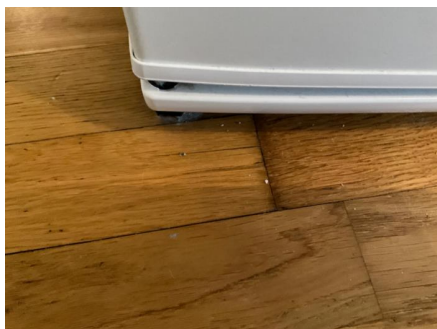
- Det er påvist fuktskader på overflater.

- Påvist mindre fuktskader på parkett under kjøleskap i leilighet. Også påvist noe avrenning (fuktskjolder) på vegg under ventil i soverom i underetasje, trolig som følge av slagreng eller lignende.

- Det er ikke behov for utbedring, avvik er kun kosmetisk, og vil ikke ha noen betydning for boligens bruksfunksjon.

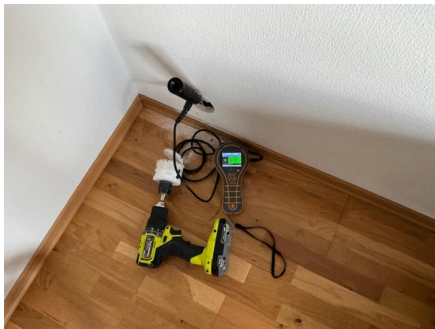
- Målt høydeforskjell på mellom 10 - 20 mm innenfor en lengde på 2 meter. Tilstandsgrad 2 gis med bakgrunn i standardens krav til godkjente måleavvik.
- Målt høydeforskjell på over 15 mm gjennom hele rommet. Tilstandsgrad 2 gis med bakgrunn i standardens krav til godkjente måleavvik.

- Det ble foretatt kontroll på planhetsavvik ved hjelp av en punktlaser, målt 23 mm avvik i ett soverom i 1. etasje og 20 mm i stue/kjøkken. Lokalt ble det målt 15 mm over 2 meter i ett soverom i 1. etasje og 12 mm i stue kjøkken. I underetasje ble det målt ca. 10 mm i stue/kjøkken i leilighet.

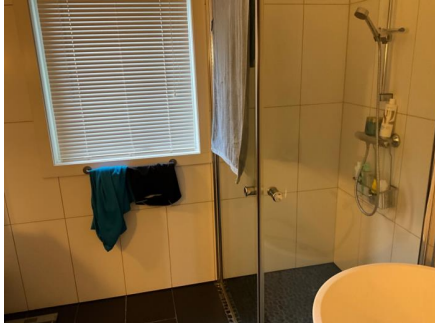
1. ETASJE > BAD

- Det er påvist avvik i fuger.

- Ikke behov for umiddelbare tiltak, badet fungerer med dagens tilstand, men på grunn av påviste forhold, gir det grunn til å holde området under oppsikt.

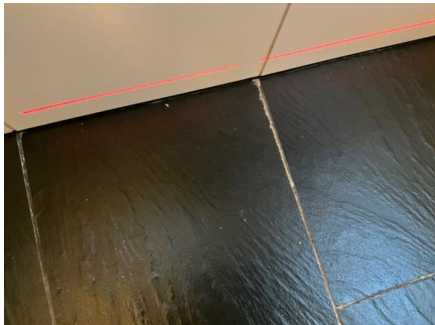
1. ETASJE > BAD

- Over halvparten av forventet brukstid på tettesjikt og sluk er passert, og det er usikkert om tettesjiktet er rustet for dagens bruk med utstrakt dusjing og vannsøl. Tilstand forutsetter derfor tett dusjkabinett med avløp til sluket. Det er dog ingen garantier, og det er usikkert når tettesjikt må skiftes ut. Ikke påvist klemt membranløsning i sluket befaringsdagen. Jevnlig rensing av sluket er viktig. Feil i tetting rundt sluket er den største årsaken til lekkasjer fra bad. Det er derfor viktig at ikke vannet blir stående over vannlåsen i sluket.

- Overvåk tilstanden jevnlig. For å få tilstandsgrad 0 eller 1 må tettesjiktet skiftes ut, men tidspunktet for når dette er nødvendig er vanskelig å si noe om.
- Sluket må sjekkes og rengjøres jevnlig.

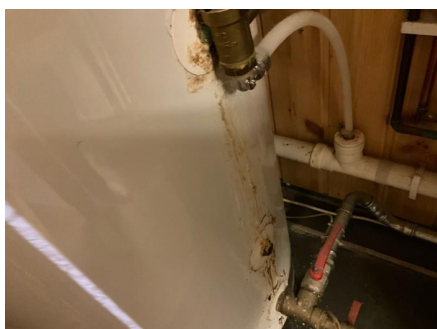
- Det er ikke påvist tilfredsstillende el-tilkobling av varmtvannstank iht. gjeldende forskrift.
- Det er avvik:

- Påvist noe avrenning samt korrosjon fra koblinger på bereder, dette kan føre til redusert levetid på tanken.

- Det bør etableres tilfredsstillende el-tilkobling etter gjeldende forskrift.

- Ikke behov for umiddelbare tiltak, badet fungerer med dagens tilstand, men på grunn av påviste forhold, gir det grunn til å holde området under oppsikt.

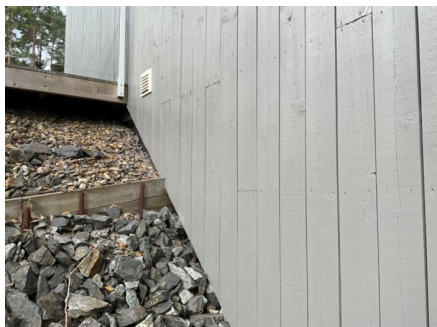
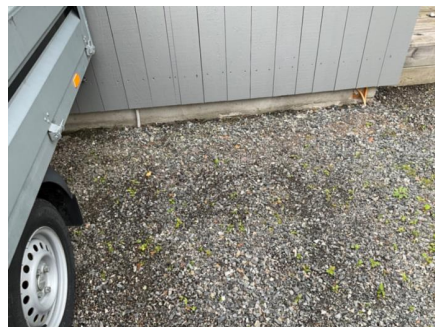
- Utvendig tetting/fuktsikring av grunnmuren er avsluttet under utvendig terreng.
- Dreneringsduk er ikke synlig rundt hele bolig. Det er heller ikke synlig topplatt på drensfunksjon. Utvendige grunnmursplater skal avsluttes over terreng, og skal i øvre platekant avsluttes med lister eller beslag. Dette er viktig, slik at ikke eventuelt slagregn, snøsmelting o.l. renner ned bak grunnmursplaten".
