Tilstandsrapport

📍 Reichweins gate 1 E, 0254 OSLO

gnr. 209, bnr. 296

Oppdragsnr.: 11114-1258

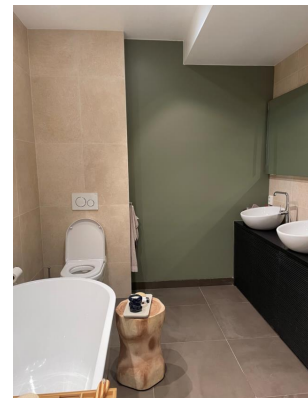
UNDERETASJE > BAD

Fliselagt bad med dusj, 2 servanter, badekar, opplegg til vaskemaskin og veggmontert wc. Det foreligger enkelte bilder av membran, faktura fra utførende rørlegger og samsvarserklæring fra elektriker på el-arbeider på baderommet.

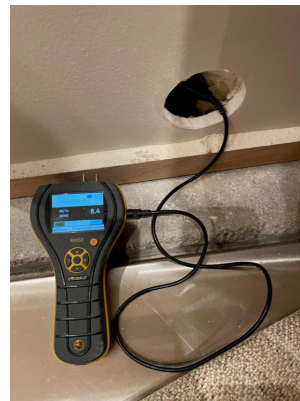
Hulltaking i vegg inn mot våtsone på bad er foretatt, uten å påvise noen unormale fuktutslag.

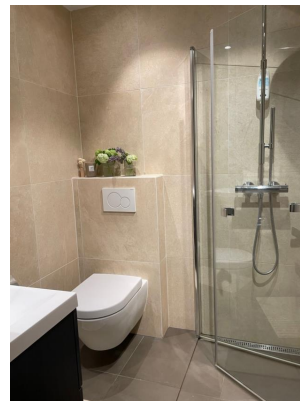
1 ETASJE > BAD

Fliselagt bad med dusj, servant og veggmontert wc. Det foreligger enkelte bilder av membran, faktura fra utførende rørlegger og samsvarserklæring fra elektriker på el-arbeider på baderommet.

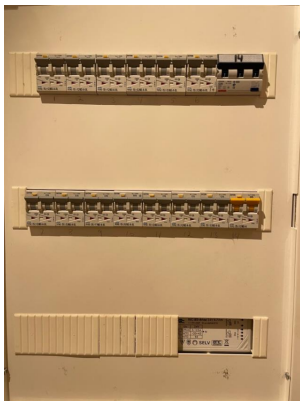
Elektrisk anlegg

El-anlegg fra 2015 med automatsikringer. Det foreligger samsvrerklæringer på utført el-arbeider. Det er utført el-kontroll i 2020 i boligen.
