Tilstandsrapport

📍 Reichweins gate 1 E, 0254 OSLO

gnr. 209, bnr. 296

Befaringsdato: 07.10.2024

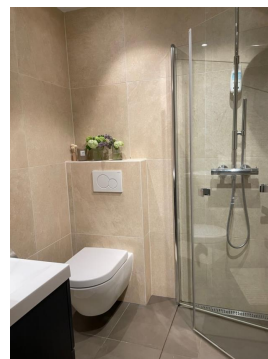
Fliselagt bad fra 2015 med dusj, servant og veggmontert wc. Det foreligger enkelte bilder av membran, faktura fra utførende rørlegger og samsvarserklæring fra elektriker på el-arbeider på baderommet.

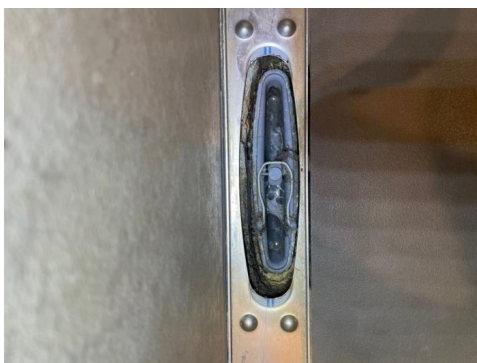
Slukrenne med dokumentert utførelse på membran.

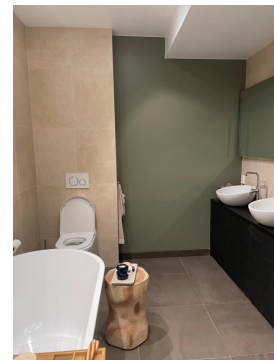
Fliselagt bad fra 2015 med dusj, 2 servanter, badekar, opplegg til vaskemaskin og veggmontert wc. Det foreligger enkelte bilder av membran, faktura fra utførende rørlegger og samsvarserklæring fra elektriker på el-arbeider på baderommet.

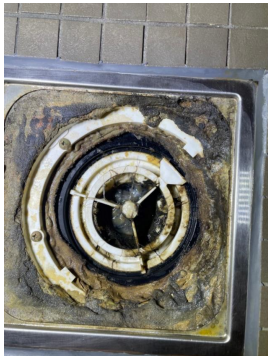
Plastsluk med dokumentert utførelse på membran.

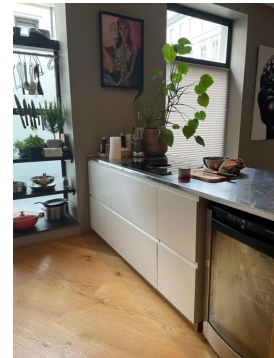
Kjøkkeninnredning fra 2015 med glatte fronter, benkeplater i rustfritt stål og ventilator i platetopp. Kjøkkenet har integrert induksjonsplatetopp med kullfilterventilator, oppvaskmaskin, komfyr, kombiovn og kjøøl/frys.

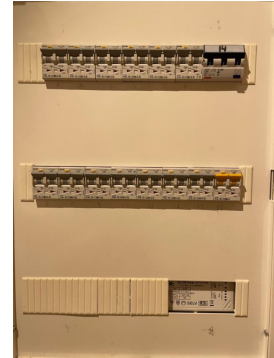
Inntak og sikringskap

El-anlegg fra 2015 med automatsikringer. Det foreligger samsvrerklæringer på utført el-arbeider. Det er utført el-kontroll i 2020 i boligen.
