# Tilstandsrapport

Fritidsbolig

Åsenstranda 20, 3158 ANDEBU

Befaringsdato: 17.10.2024

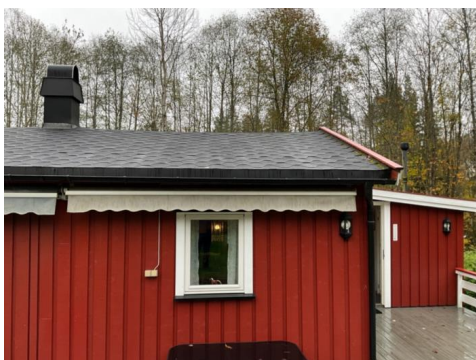
### Taktekking

Taktekkingen er av pappshingel. Taket er besiktiget fra bakkenivå.

- Mer enn halvparten av forventet brukstid er passert på taktekkingen.
- Mer enn halvparten av forventet brukstid er passert på undertak.

- Overvåk tilstanden jevnlig. For å få tilstandsgrad 0 eller 1 må tekkingen skiftes ut, men tidspunktet for når dette er nødvendig er vanskelig å si noe om.

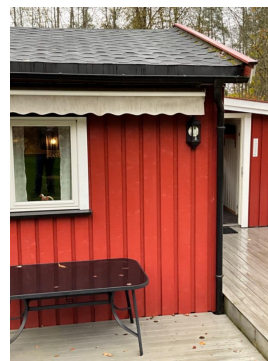
### Nedløp og beslag

- Mer enn halvparten av forventet brukstid er passert på renner/nedløp/beslag.

- Overvåk tilstanden jevnlig. For å få tilstandsgrad 0 eller 1 må beslag/renner/nedløp skiftes ut, men tidspunktet for når dette er nødvendig er vanskelig å si noe om.

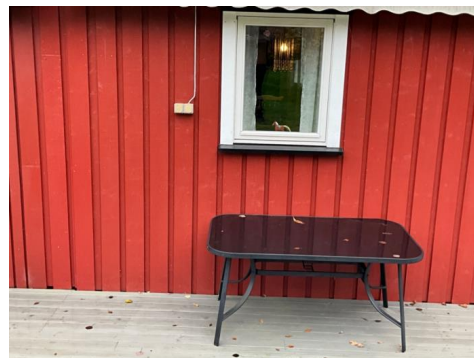
### Veggkonstruksjon

- Det er ingen eller liten lufting i nedre kant av kledning mot grunnmur.

Lufting bør etableres den dagen bygget skal bytte kledning.

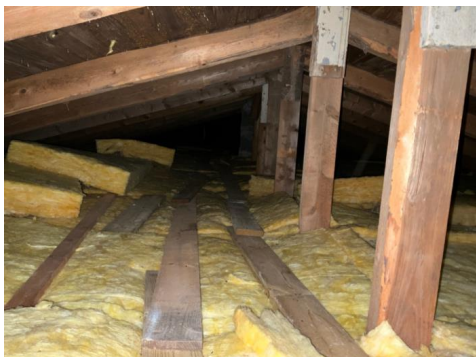
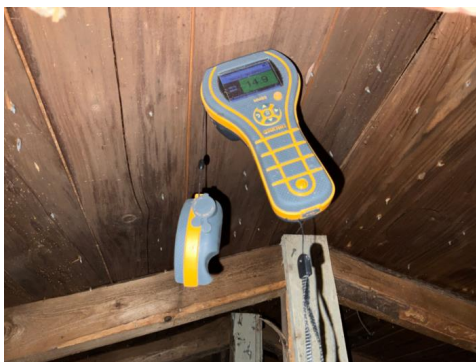
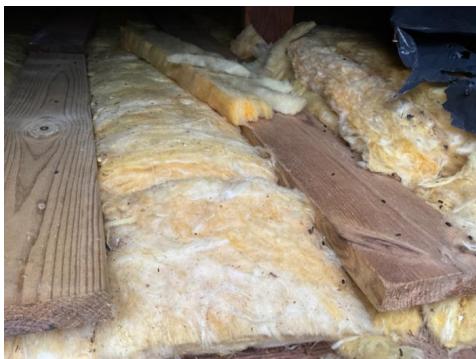
### Takkonstruksjon/Loft

- Det er registrert symptom på aktivitet fra skadedyr
- Undertaket er misfarget.

Konstruksjonen må sikres mot skadedyr.

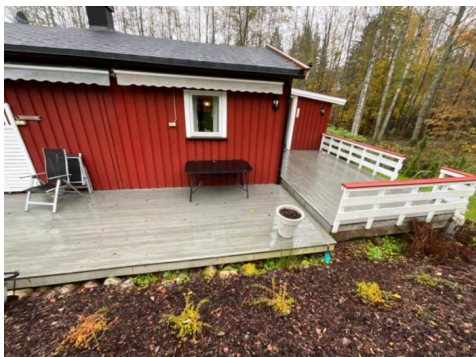
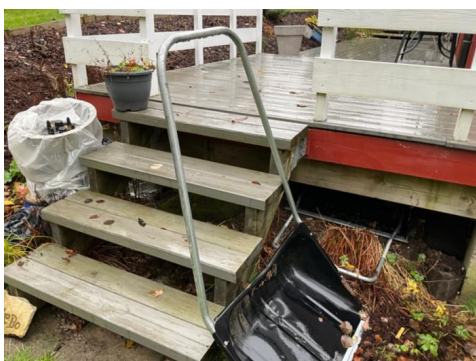
## ! TG 3 Utvendige trapper

- Det er ikke montert rekkverk.

- Rekkverk må monteres for å lukke avviket.

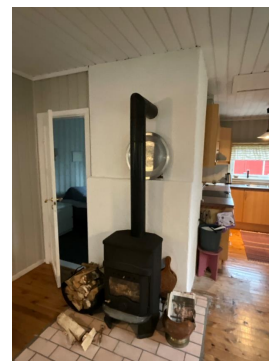
## ! TG 2 Pipe og ildsted

- Mer enn halvparten av forventet brukstid er passert på pipe.

- Tidspunkt for piperehabilitering nærmer seg.

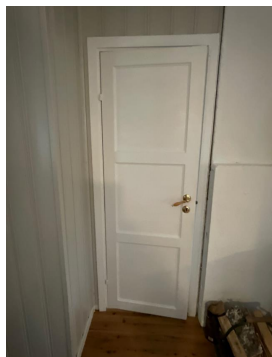
## ! TG 2 Innvendige dører

- Det er påvist avvik som tilsier at det bør foretas tiltak på enkelte dører.
- Det er påvist andre avvik:

- Enkelte dører må justeres.

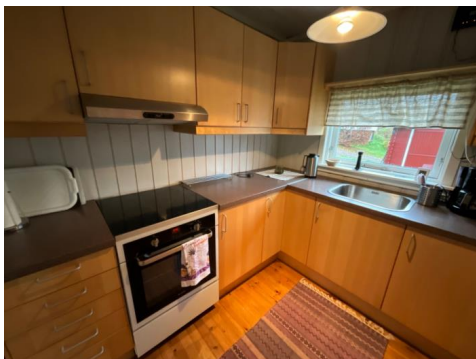
## ! TG 2 Overflater og innredning

- Det er ikke behov for utbedringstiltak.

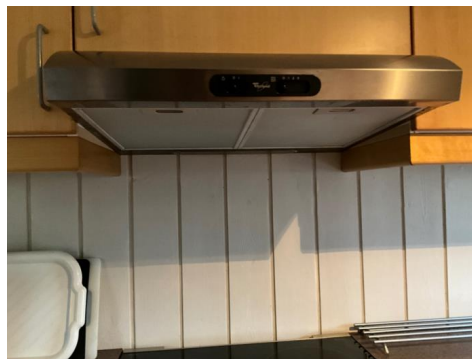
## ! TG 2 Avtrekk

- Det er ikke behov for utbedringstiltak.

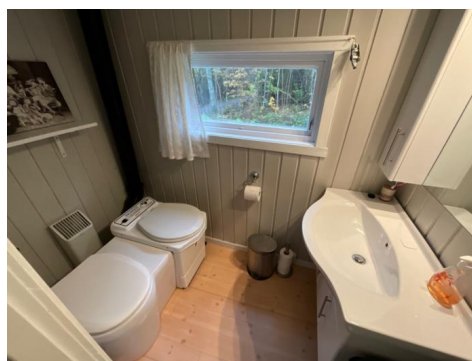
### ETASJE > TOALETROM

- Det bør etableres tilfredsstillende tilluft til toalettrom, f.eks. luftespalte ved dør e.l.
- Mekanisk avtrekk bør etableres på toalettrom.

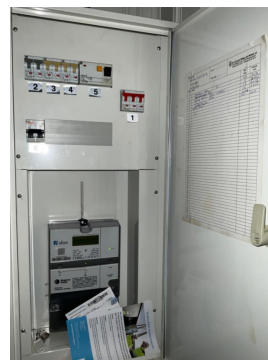
**Ja** Det er ingen åpenbare feil som er avdekket ut over en løs kabel under sikringsskapet, men på bakgrunn av alder anbefales det en gjennomgang av anlegget utført av autorisert bedrift.
