# Tilstandsrapport

Enebolig

Solliaveien 902, 2477 SOLLIA

Befaringsdato: 27.09.2024

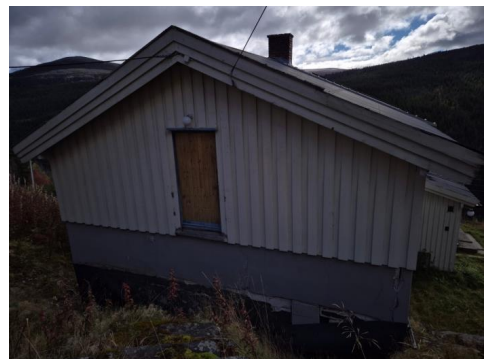
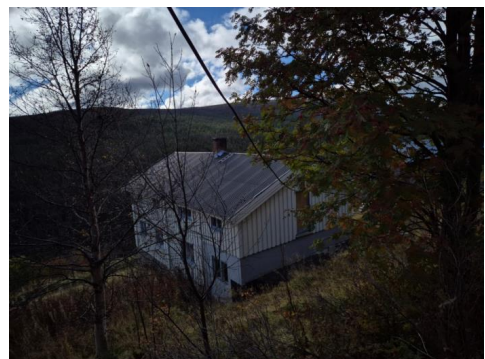
### TG 3 Takteking

- Mer enn halvparten av forventet brukstid er passert på taktekingen.
- Mer enn halvparten av forventet brukstid er passert på undertak.
- Det er påvist råteskader.

Vindskier og isbord med vedlikeholdsbehov. Isbord har falt av ved begge gavler, gjenstående isbord med råteskader. Deformasjoner ved stålplater over vindfang etter snø-/isras fra hovedtak. I følge Byggforsk byggetaljblad er middels levetid for tekking med stålplater ca 35 år.

- Tidspunkt for utskiftning av takteking nærmer seg.
- Tidspunkt for utskiftning av undertak nærmer seg.
- Lokal utbedring/utskifting av fukt/råteskadet treverk.

Jevnlig kontroll av tekkingen anbefales. Kostnadsestimat for vedlikehold vindskier og isbord samt for kontroll utført av fagmann.

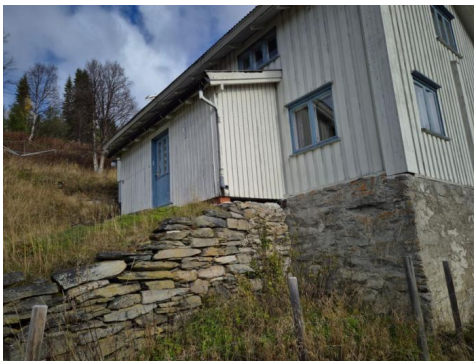
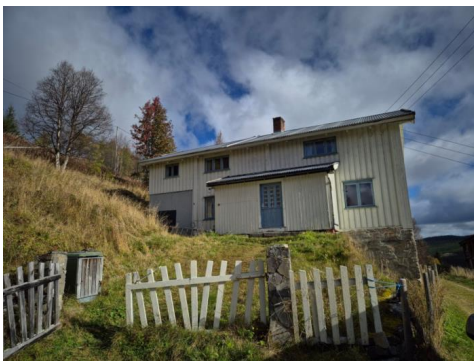
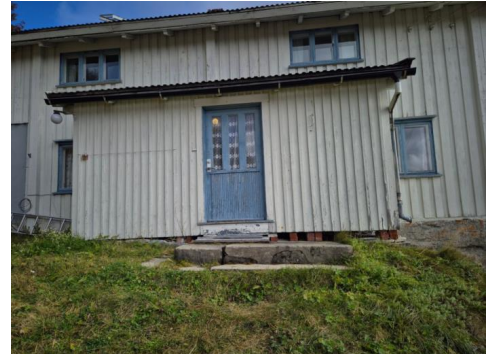
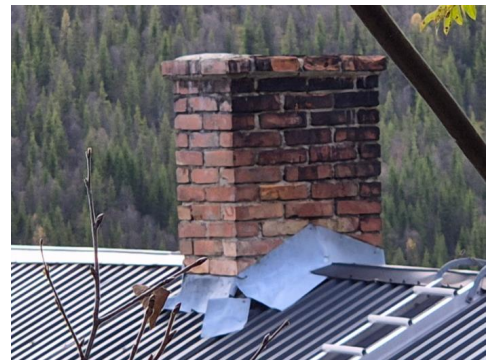
### TG 2 Nedløp og beslag

- Det er påvist avvik i beslagløsninger.
- Det mangler snøfangere på hele eller deler av taket, men det var ikke krav om dette på byggemeldingstidspunktet.
- Det mangler tilfredsstillende adkomst til pipe for feier.
- Mer enn halvparten av forventet brukstid er passert på renner/nedløp/beslag.
- Utvendige beslagsløsninger er ikke fagmessig utført.

- Det må foretas tiltak for å lukke avviket.
- Andre tiltak:
  - Det bør lages system for bortledning av vann fra taknedløp ved grunnmur.
  - Overvåk tilstanden jevnlig. For å få tilstandsgrad 0 eller 1 må beslag/renner/nedløp skiftes ut, men tidspunktet for når dette er nødvendig er vanskelig å si noe om.
  - Plattform for feier må monteres.

Renner/nedløp må monteres ved hovedtak. Nytt pipefotbeslag anses nødvendig. Snøfangere kan vurderes ved alle taksider, ikke krav ved byggetidspunktet. Snøfangere bør monteres for personsikring ved gangsoner samt for å hindre ras ned på tak over vindfang. Beslag anbefales montert på isbord og vannbrett.

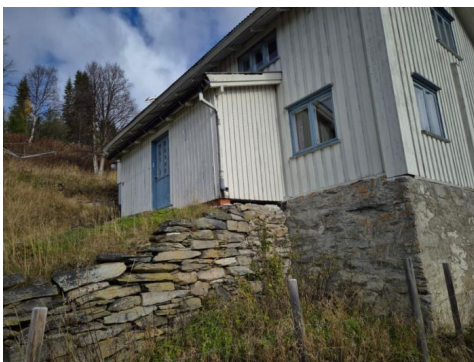
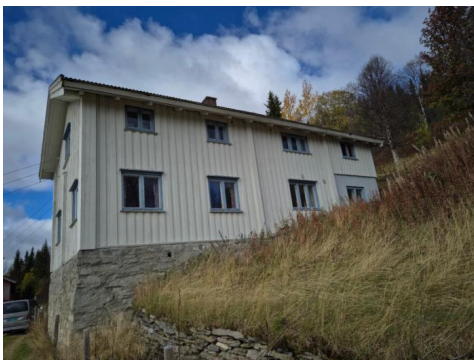
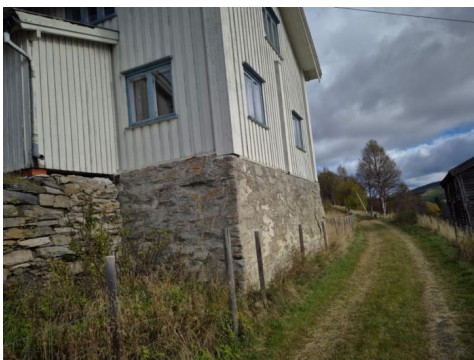
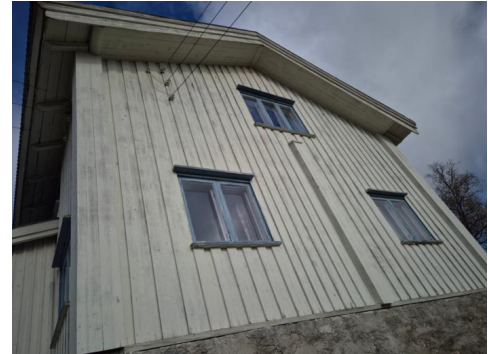
## ! TG 2 Veggkonstruksjon

- Det er ingen eller liten lufting i nedre kant av kledning mot grunnmur.
- Det er påvist spredte råteskader i bordkledningen.
- Bordkledning går stedvis nesten helt ned i terreng.
- Det er værslitt/oppsprukket trevirke/trepaneler.

Det må antas noe skjevheter grunnet elde og påviste skader ved grunnmurer. Lokale råteskader ved kledningsbord mot tresokkel. Tett utførelse hindrer ventilering bak kledningsbord, ingen påviste følgeskader. Inntrukket laftevegg mot flat murkroner utsatt for fuktopptrekk. Overflatebehandling med avlassinger og oppsprekninger. Enkelte kledningsbord med noe endeoppsprekking. Kledning ligger stedvis noe nært terrengnivå og er utsatt for fuktskader.

- Råteskadet trekledning må skiftes ut.
- Andre tiltak:
  - Det bør foretas tiltak for å bedre lufting av kledningen.
  - Lokal utbedring/utskiftning bør utføres.
  - Lokal utbedring bør foretas for å øke avstanden mellom terreng og bordkledning.

Behov for lokale utskiftninger av råteskadet kledning. Det bør vurderes montert beslagsløsning mot murkroner for å hindre fuktopptrekk i bunnstokker. Konstruksjonen må holdes under oppsikt, synlige lokale skader kan vurderes utbedret. Tett utførelse uten påviste følgeskader, forholdet bør sjekkes jevnlig. Utbedringer anbefales hvor kledning stedvis ligger noe nært terrengnivå og utsatt for fuktskader, anbefalt min 15 cm til terreng. Kostnadsestimat for lokale utbedringer samt ny overflatebehandling. Kostnadsestimat omfatter ikke evt utbedring av skjevheter eller skader i skjulte konstruksjonsdeler.

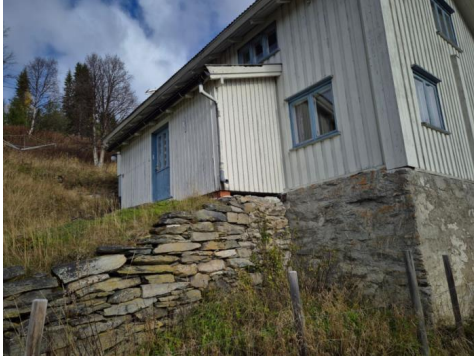
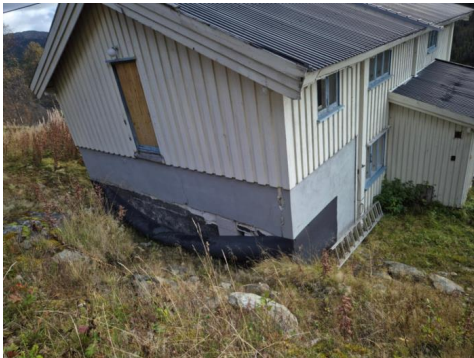
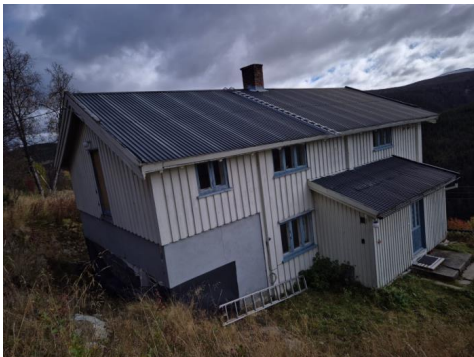
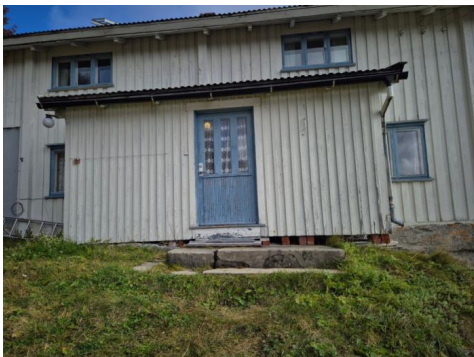
## ! TG 2 Veggkonstruksjon - 2

- Det er ingen eller liten lufting i nedre kant av kledning mot grunnmur.
- Det er påvist spredte råteskader i bordkledningen.
- Bordkledning går stedvis nesten helt ned i terreng.
- Det er værslitt/oppsprukket trevirke/trepaneler.
- Skjevheter i utvendig fasade gir indikasjoner på svikt i reisverk eller grunnmur.

Det må antas noe skjevheter grunnet elde og påviste skader ved grunnmurer, synlige oppskolinger med teglstein. Lokale råteskader ved kledningsbord. Tett utførelse hindrer ventilering bak kledningsbord, ingen påviste følgeskader. Overflatebehandling med avflassinger og oppsprekninger. Enkelte kledningsbord med noe endeoppsprekking. Kledning ligger stedvis noe nært terrengnivå og er utsatt for fuktskader.

- Lokal utbedring bør foretas for å øke avstanden mellom terreng og bordkledning.
- Det bør foretas tiltak for å bedre lufting av kledningen.
- Det må foretas tiltak for å lukke avviket.
- Det må gjennomføres ytterligere undersøkelser.

Behov for lokale utskiftninger av råteskadet kledning. Konstruksjonen må holdes under oppsikt, synlige lokale skader kan vurderes utbedret. Tett utførelse uten påviste følgeskader, forholdet bør sjekkes jevnlig. Utbedringer anbefales hvor kledning stedvis ligger noe nært terrengnivå og utsatt for fuktskader, anbefalt min 15 cm til terreng. Kostnadsestimat for lokale utbedringer samt ny overflatebehandling. Kostnadsestimat omfatter ikke evt utbedring av skjevheter eller skader i skjulte konstruksjonsdeler.

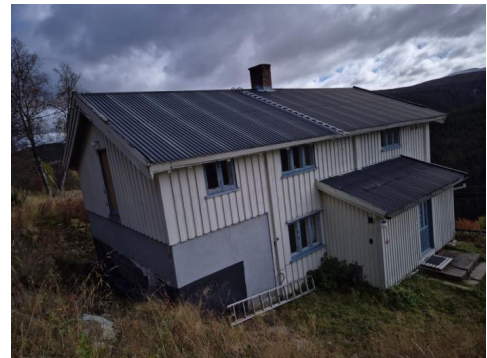
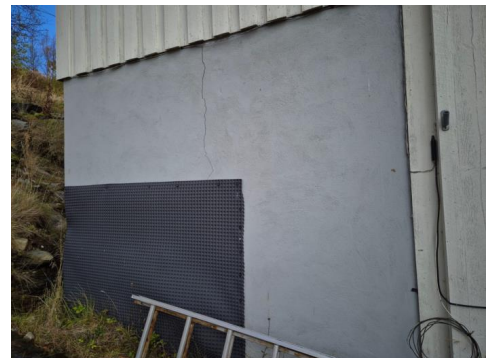
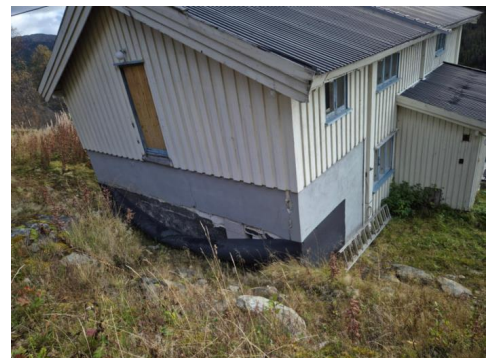
## ! TG 3 Veggkonstruksjon - 3

- Det er påvist omfattende skade i fasade.

- Det er påvist store sprekker/skader i mur-/betongkonstruksjoner. Jordtrykksvegg med betydelige skader grunnet jordtrykk. Det anses at jordtrykksveggen må rives i sin helhet og erstattes med ny jordtrykksvegg. Følgeskader med fukt- og råteskader innvendig ved påforede vegger og stubbeloftskonstruksjoner.

- De påviste skader må utbedres.
- Konstruksjonene må sikres mot råte, sopp og skadedyr.
- Andre tiltak:

Kostnadsestimat for riving av skadet jordtrykksvegg og etablering av ny jordtrykksvegg. Estimert omfatter også riving av innvendige påføringer og ny påføring etter at ny jordtrykksvegg er etablert. Skader ved stubbeloftskonstruksjoner er kostnadsestimert under etasjeskille.

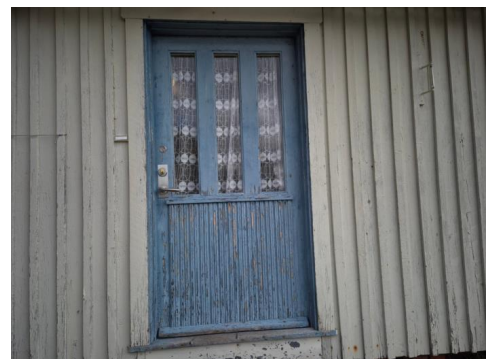
## TG 2 Dører

- Det er påvist avvik rundt innsettingsdetaljer.
- Det er påvist utetthet/åpning mellom dørblad og dørkarm. Dvs. at kaldtrekk kan oppstå.
- Karmene i dører er værslitte utvendig og det er sprekker i treverket.

- Dører må justeres.
- Det må foretas lokal utbedring.
- Det bør gjøres tiltak for å lukke avviket.

Utbedringer av dører iht til avvik kan påregnes. Tettelister bør byttes ved dører, mistet noe tettefunksjon. Dører med vedlikeholdsbehov og noe justeringsbehov. Kostnadsestimat for vedlikehold samt utbedringer av feil, mangler og skader. Kostnader for utskiftninger er ikke medtatt, men kan påregnes.

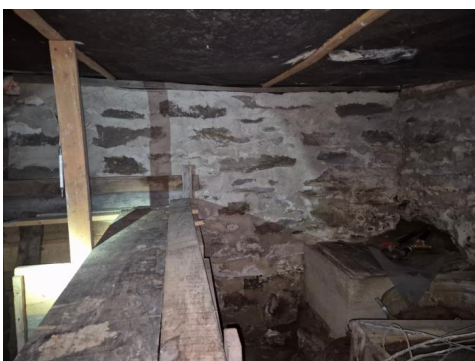
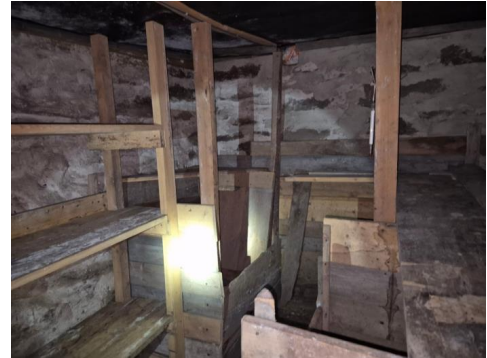
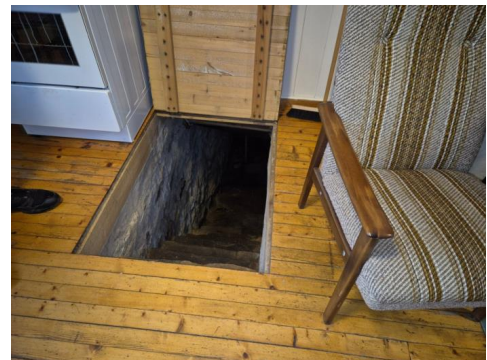
## ! TG 2 Rom Under Terreng

- Det er påvist indikasjoner på noe fuktgjennomtrenging i kjellergulv.
- Det er påvist indikasjoner på noe fuktgjennomtrenging inn i kjellermur.
- Det er registrert typisk "kjellerluft"
- Kjeller har begrenset ventilering/luftgjennomstrømning.

Gulv og vegger med tradisjonelle tegn til fukt påvirkning over tid. Muggdannelser ved papp i himling. Ved befaringen påvist typisk fuktig kjellerluft.

- Alt av organiske materialer må fjernes.
- Konstruksjonene må sikres mot råte, sopp og skadedyr.
- Det påviste fuktnivå gir grunn til å overvåke konstruksjonen jevnlig for å se utvikling over tid, og eventuelt foreta tiltak for å unngå fuktskader.

Fuksikring bør generelt etableres mellom treverk og murverk. Temperaturen ved kjelleren kan med fordel økes noe. Ventilering kan med fordel forbedres ved etablering av flere veggventiler. Organisk materiale bør vurderes revet og fjernet. Viktig med jevnlig tilsyn av kjeller for å følge med på utviklingen. Kostnadsestimat for ytterligere kontroll av fagmann samt riving/fjerning av organisk materiale.

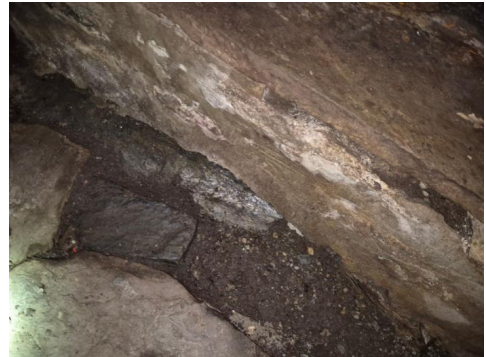
noe innsig av vann i kjeller

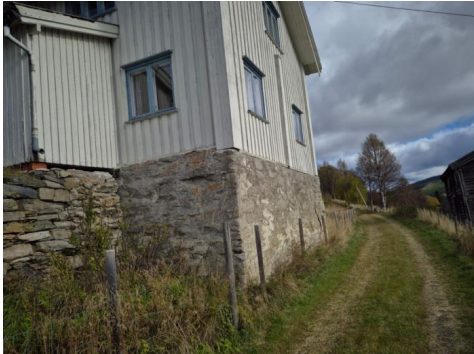
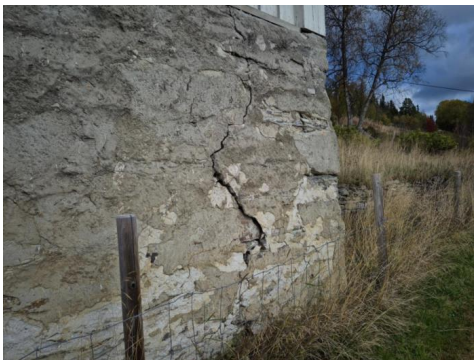
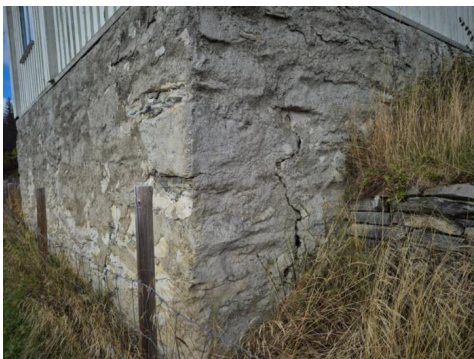
## ! TG 3 Terrengforhold

Betydelig fall i terrenget mot grunnmur ved tilbygg mot nord. For øvrig tilnærmet flatt terreng ved deler av synlige grunnmurer. Terrengtet skal ha fall minst 2 cm pr. meter og minst 3,0 meter ut i fra grunnmur.
