Tilstandsrapport

Enebolig

Nybakveien 26 B, 2013 SKJETTEN

Befaringsdato: 17.01.2025

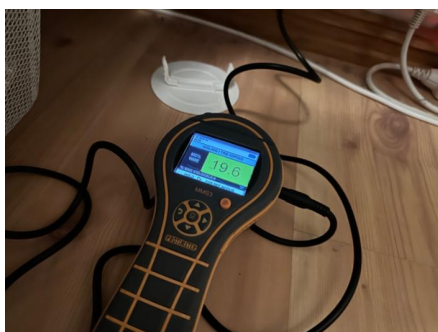
Gulvet har laminat. Veggene har plater. Hulltaking er foretatt og det er påvist avvik i konstruksjonen. Hulltaking er foretatt ved/i bod. Fuktkvotemåling (vekt%) i konstruksjonen ble målt til 19,6.

Det bemerkes spesielt at utforede vegger og tilfarergulv er en risikokonstruksjon. Med det menes å formidle at fuktskader kan ligge inne i lukkede konstruksjoner. Det måles forhøyede verdier på tilfeldig valgt sted i kjeller på befaringsdagen.

- Det er gjennom hulltaking påvist høyt fuktnivå inne i trekonstruksjonen i hulltakingen, men ikke påvist fuktskader i dette området. Høy luftfuktighet kan over tid føre til muggvekst eller sverting av materialer. Samtidig kan materialer og konstruksjoner bli ødelagt.

- Det påviste fuktnivå gir grunn til å overvåke konstruksjonen jevnlig for å se utvikling over tid, og eventuelt foreta tiltak for å unngå fuktskader.

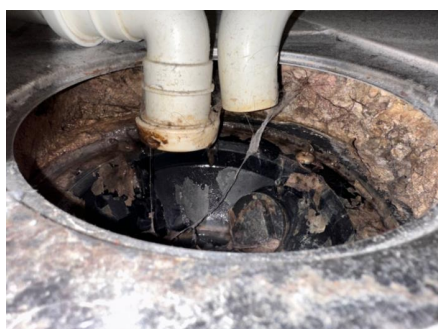
UNDERETASJE > BAD

TG 1 Fukt i tilleggende konstruksjoner

Det er utført hulltaking tidligere som er benyttet under denne befaringen. Hulltaking er foretatt ved/i vaskerom. Fuktkvotemåling (vekt%) i konstruksjonen ble målt til 10.

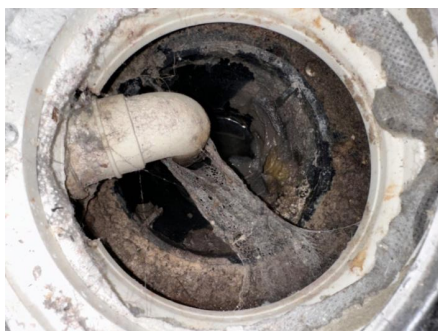
UNDERETASJE > VASKEROM

TG IU Tilliggende konstruksjoner våtrom

Det er ikke utført hulltaking mot vaskerommet da vegger og gulv ikke fuktbelastes og at det er røranlegg med lukket system (rør i rør).
