Tilstandsrapport

📍 Furuvegen 29C, 2320 FURNES

Befaringsdato: 09.03.2026

Rekkehus - Byggeår: 1974

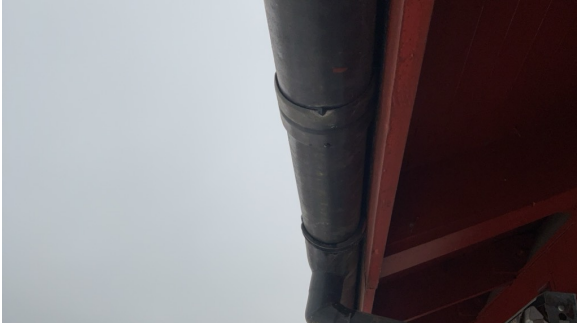
- Takrenner har punktvis lekkasjer.

Lekkasje fra takrenne

- Lokal utbedring må utføres.

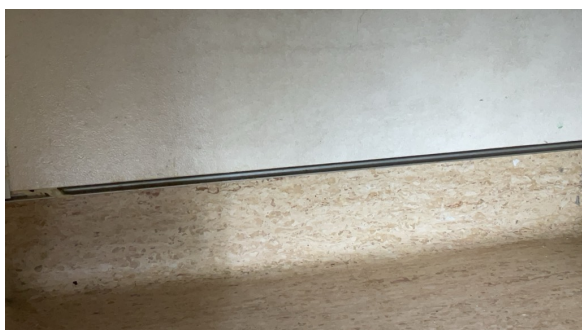
- Våtromsplater er ikke montert fagmessig.

Manglende fuge mellom våtromsplater og fuge/dekkelist.

Manglende fuge.

- Det må foretas lokal utbedring.

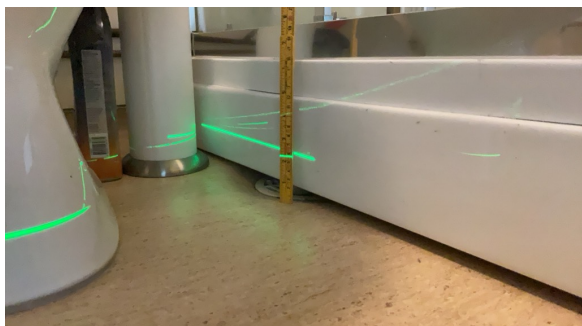
- Det er påvist avvik i fallforhold til sluk i forhold til krav i forskrift på byggetidspunktet.

- Til tross for avviket i fall/høydeforskjell til sluk, vil gulvet fortsatt kunne lede vann mot sluket, men med redusert effektivitet. Dette kan potensielt øke risikoen for vannansamling i enkelte områder av badet.

Målt fall til sluk: 5mm.

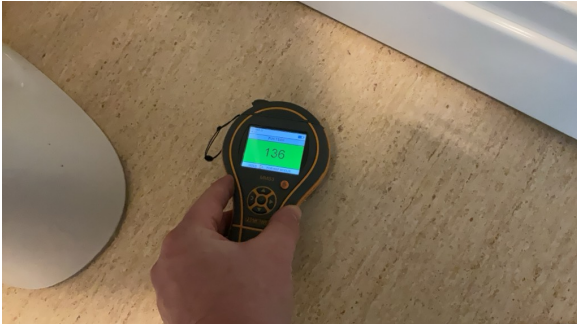
- Mer enn halvparten av forventet brukstid er passert på membranløsningen.
- Mer enn halvparten av forventet brukstid er passert på slukløsningen.

- Det er viktig å merke seg at levetiden til en membran varierer basert på kvalitet, installasjon og bruk. Eldre membraner kan bli sprø og sprekke opp, noe som fører til at de mister sin vanntettende funksjon. Dette kan resultere i vannlekkasjer gjennom vegger og gulv og fuktskader.
- Eldre sluk av plast er ofte utsatt for lekkasjer og særlig i overganger. Eventuelle lekkasjer kan medføre fuktskader på tilleggende konstruksjoner.

Med enkle fuktsøk ble det ikke registrert unormale verdier.

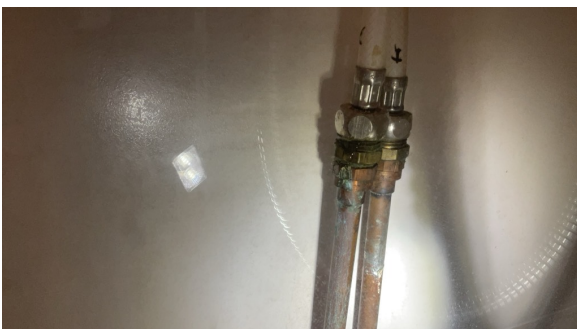
Det er drypplekkasje på kobling til dusjkabinett.

- Dersom tiltaket ikke utføres er det fare for videre skadeutvikling.

Lekkasje på kobling til dusjkabinett.

For å lukke avviket må det gjøres tiltak.

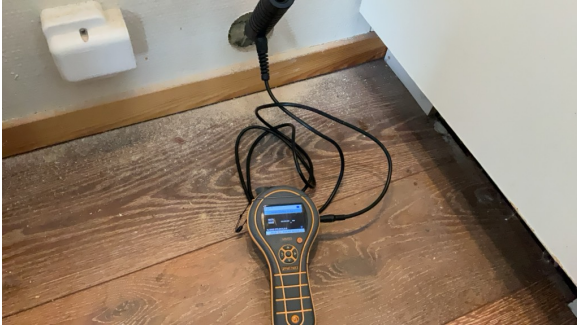
Hulltaking er foretatt uten å påvise unormale forhold.

Hulltaking utført fra tilstøtende rom.

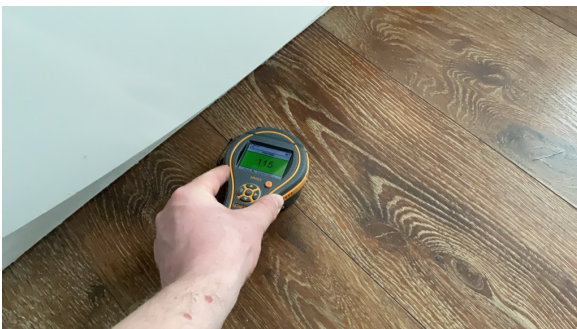
Med enkle fuktsøk ble det ikke registrert unormale verdier.

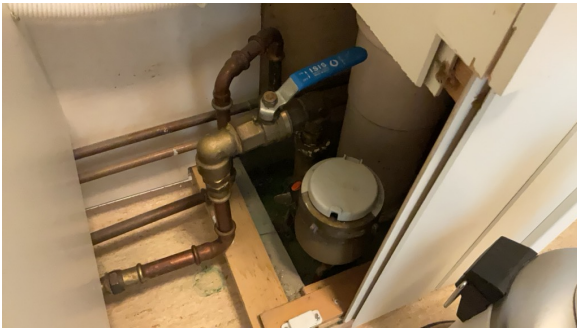
Stoppekran plassert på bad.

- Det er ikke behov for utbedringstiltak siden anlegget fungerer i dag, men ut ifra alder kan skader plutselig oppstå på eldre anlegg.
- I forbindelse med oppgradering av våtrom vil det være naturlig med utskiftning av rør.

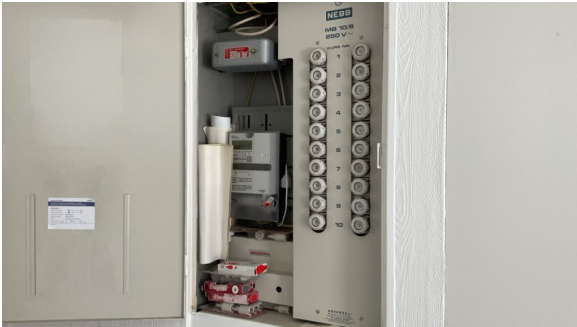
Det er ikke satt tilstandsgrad på det elektriske anlegget, da takstingeniør ikke er fagkyndig innen elektrofag. Vurdering av elektriske installasjoner skal utføres av registrert elektroinstallatør i henhold til Forskrift om elektriske lavspenningsanlegg (FEL) og tilsynsmyndighetens krav (DSB).

Sikringskap plassert på stue.

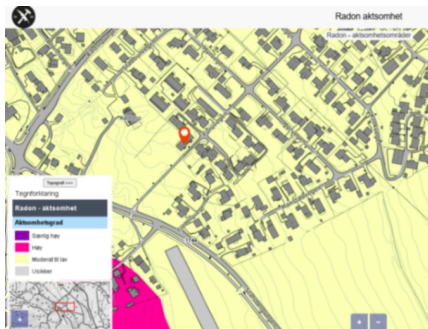
Bygningen ligger i et område som er definert med moderat til lav aktsomhetsgrad i kartet.

- Det bør gjennomføres radonmålinger.
