# Tilstandsrapport

Enebolig

Blokkveien 26, 1785 HALDEN

Befaringsdato: 10.10.2025

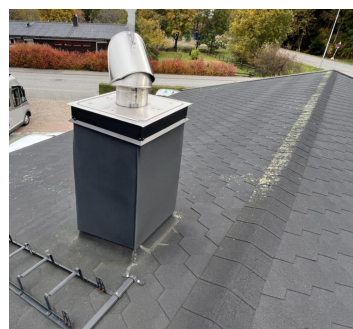
Taket med papptekking er litt grodd på enkelte steder, groing på taktekkingen medfører økt risiko for lekkasjer og reduserer levetiden. Taktekkingen har snart oppnådd halvparten av forventet levetid. Risiko for lekkasjer øker med alder på tekkingen.

Det er små hull i hjørner på pappen ved pipe og enkelte lapper på pappen er løse, medfører risiko for lekkasje.

Øvre side av pipe

Groing

- Det må foretas tiltak for å lukke avviket.

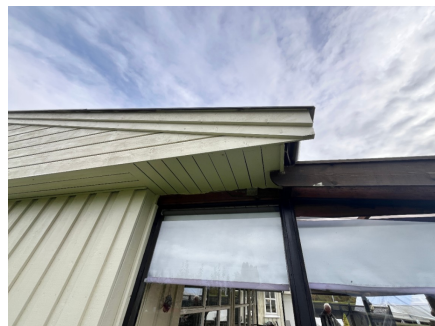
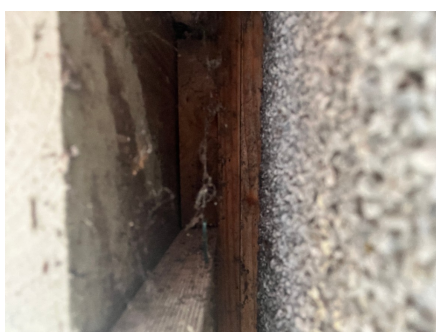
- Det er ingen eller liten lufting i nedre kant av kledning mot grunnmur.
- Det er påvist andre avvik:

Avviket medfører at vann som kommer inn bak kledningen kan ikke renne ut i nedkant på veggen og dårlig luftsirkulasjon, dette gir økt risiko for råteskader på bordkledning og på veggkonstruksjon.

Lufting bak kledning

Det må gjøres tiltak for å bedre luftingen for å lukke avviket.

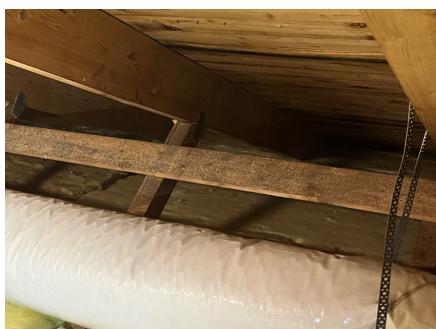
Det er eldre merker etter fukt på bordtro enkelte steder, ikke fukt der på befaringsdagen. Det er også noe misfarging på sperrer enkelte steder, trolig oppstått på grunn av fuktig luft før taket ble etterisolert.

Eldre fuktmerker.

Manglende raftepapp bør monteres for å sikre god lufting.

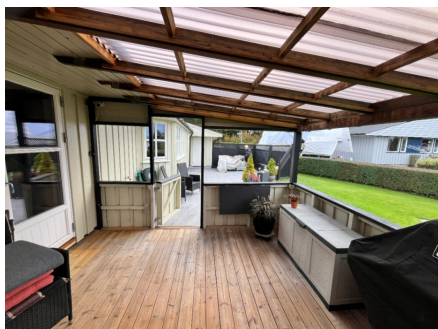
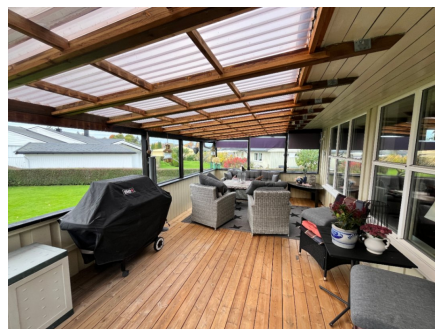
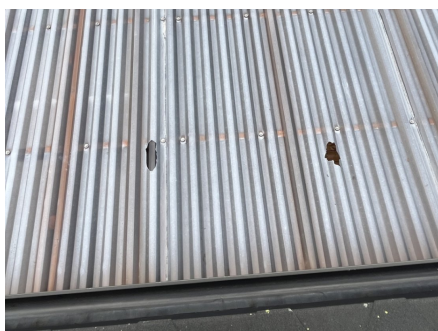
Skade på takplater

Løsningen må sees på som en midlertidig løsning.  
Platene bør byttes.

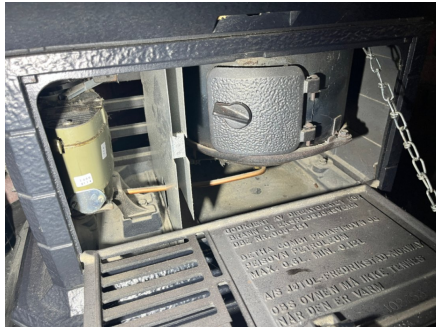
Oljebrenner

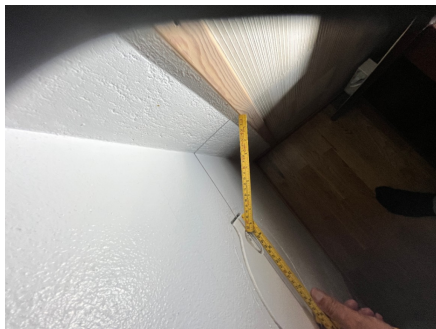
- Ildfast plate mangler på gulvet under sotluke/feieluke på pipe.
- Det er påvist andre avvik:

Avstand fra sotluke til brennbart

Det blir montert en ubrennbar plate inne i sotluke som tiltak for dette.

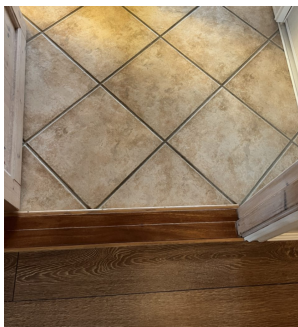
Tilluft er begrenset av anslags terskel på døren. Manglende tilluft til rommet medfører at rommet får en unødvendig fukt belastning fordi at det tar lang tid å ventilere ut fuktig luft, dette påvirker og sliter på rommet inkludert innredningen.

Det bør etableres tilfredsstillende tilluft til våtrom f.eks. luftespalte ved dør e.l.
