# Tilstandsrapport

Rekkehus

Stafettveien 4B , 3224 SANDEFJORD

Befaringsdato: 06.01.2026

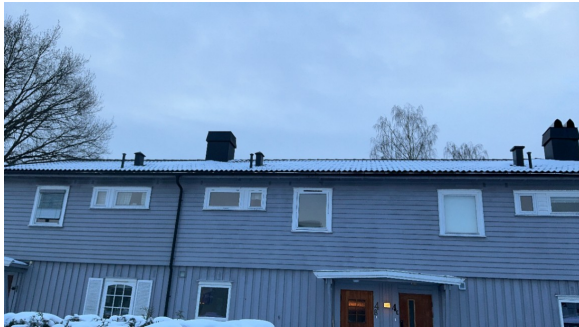
Det mangler stigeletrinn for feier

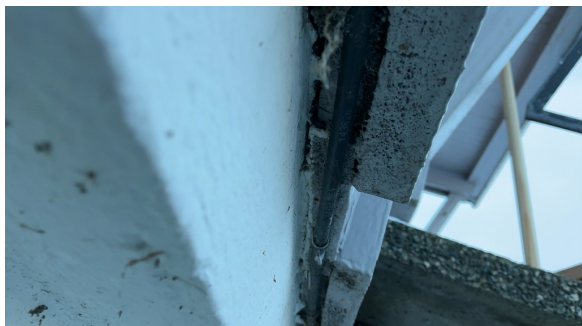
- Det er ingen eller liten lufting i nedre kant av kledning mot grunnmur.
  - Det er påvist spredte råteskader i bordkledningen.
  - Det er avvik:
  - Det er værslitt/oppsprukket trevirke/trepaneler.
- Det er registrert ingen lufting i nedrekant av kledning mot grunnmur.  
- Det er observert noe malingsflass samt forekomst av svertesopp under gesimsen.

Ingen lufting bak kledning

Det bør etableres tilstrekkelig lufting i nedre kant av kledningen mot grunnmur for å hindre opphopning av fukt, som kan føre til råteskader og redusert levetid på fasaden.

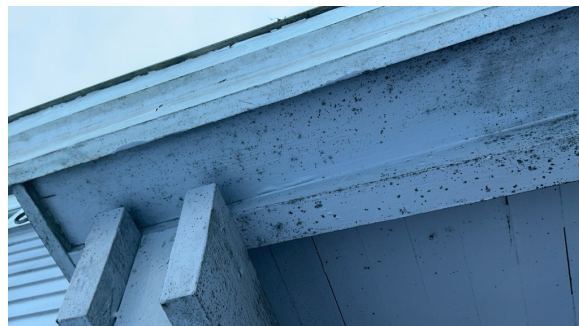
Svrtesopp

Malingsflass og svertesopp under gesims bør utbedres, og overflatebehandling bør fornyes for å sikre god fuktbeskyttelse og forlenge levetiden på kledningen. Uten utbedring vil kledningen være mer utsatt for fuktinntrengning, råte og soppdannelse, noe som kan redusere fasadens levetid og medføre økte vedlikeholds- og reparasjonskostnader.

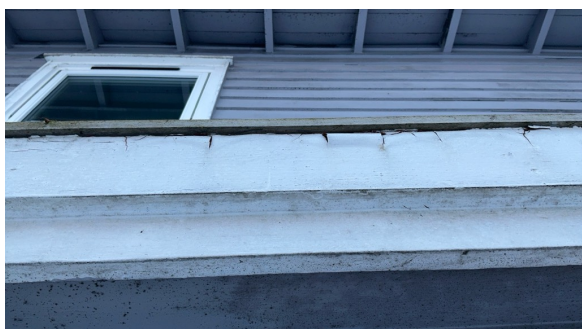
Malingsflass

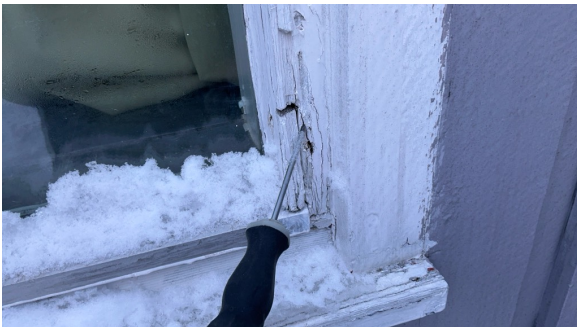
Råteskade gir TG3

Råte på stuevinduet

Priskonsekvensen gjelder utskifting av 3 vinduer med registrerte råteskader.

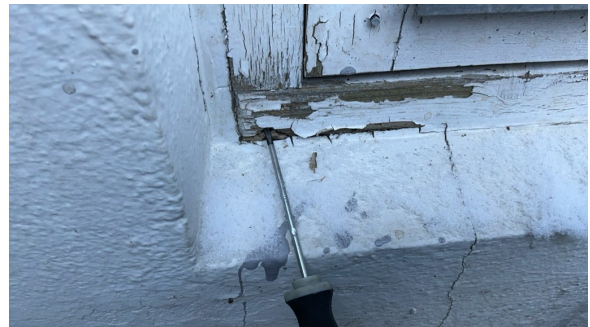
Antydning til råte på badevinduet

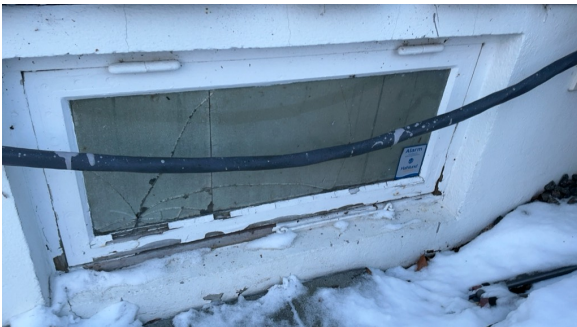
Sprukket glass i vindu til bod kjeller

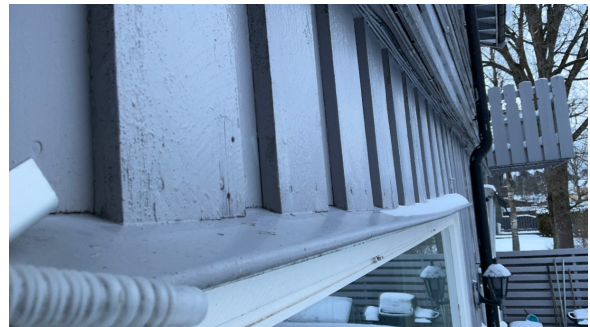
Ingen klaring mellom beslag og trekledning

Tiltak bør også iverksettes for å sikre tilstrekkelig klaring mellom beslag og trevirke for å hindre oppfukting og videre råteskader.

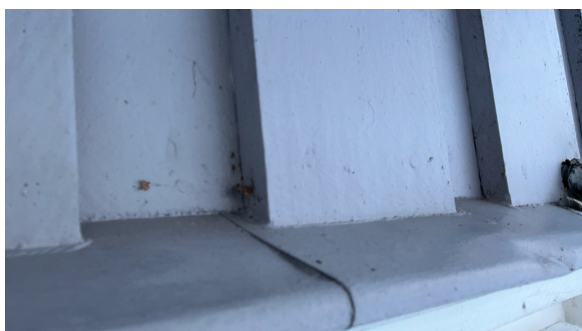
Det er registrert liten eller ingen klaring mellom beslag og trevirke, noe som kan føre til oppfukting og påfølgende råteskader.

Manglende klaring mellom beslag og trekledning

Tiltak bør også iverksettes for å sikre tilstrekkelig klaring mellom beslag og trevirke for å hindre oppfukting og videre råteskader.

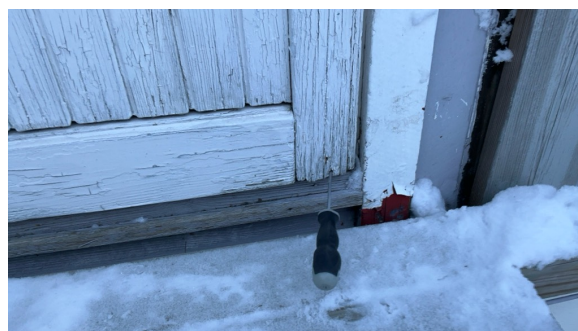
Det er påvist råteskader i begge balkongdørene, samt noe slitasje på hovedytterdøren.

Råte i balkongdør 1.etg

Det bør foretas utskifting av balkongdørene med råteskader for å hindre videre forringelse, økt varmetap og fuktinntrengning i konstruksjonen.

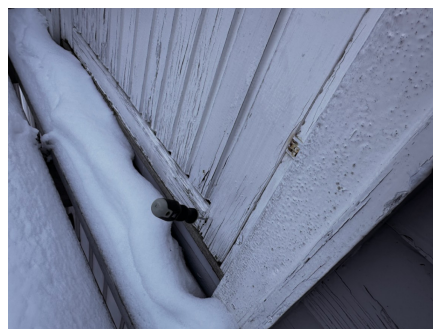
Råte i balkongdør 2.etg

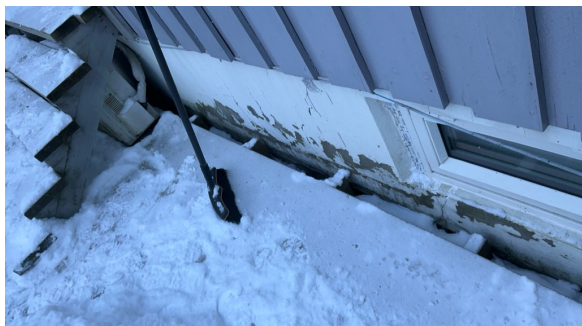
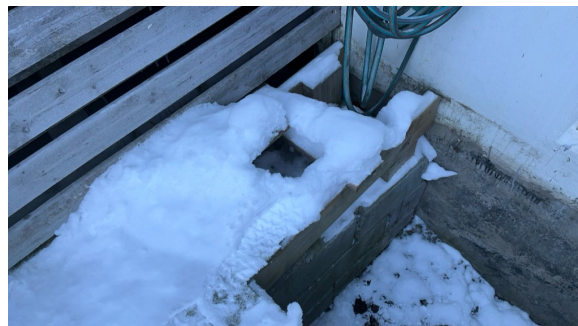
Mangler terrassebord

Manglende terrassebord bør kompletteres for å unngå risiko for snubling og fallskader.

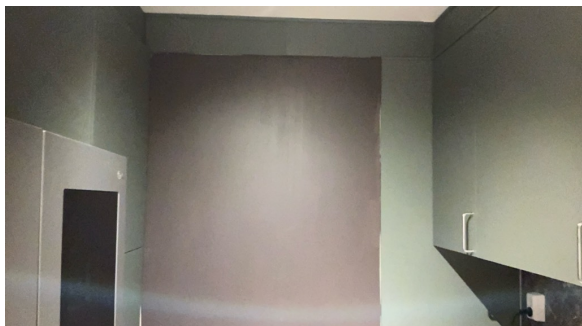
Videre er det registrert sprekker i vegg i kjellerstue og ujevn overflate på tak i gang i 1. etasje. På kjøkkenet er det tettet et dørhull mot gangen, der overflaten ikke er ferdig behandlet.

Dørhull som er tettet mot gang fra kjøkken

Overflater bør utbedres eller skiftes der det er registrert skader, manglende lister og feil avslutninger, for å sikre et tilfredsstillende estetisk og funksjonelt nivå.

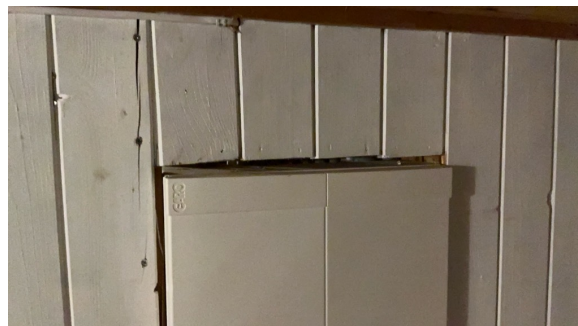
Vegg er ikke tett rundt sikringskap

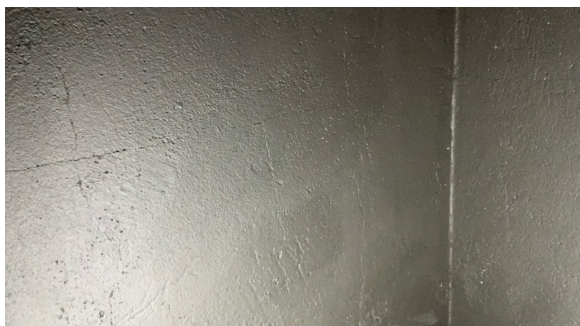
Sprekk/riss i pipe

Sprekker og riss i pussen på pipen bør vurderes av fagperson for å avgjøre behov for reparasjon, ommuring eller annen utbedring, for å sikre brannsikkerheten og forhindre videre forringelse.

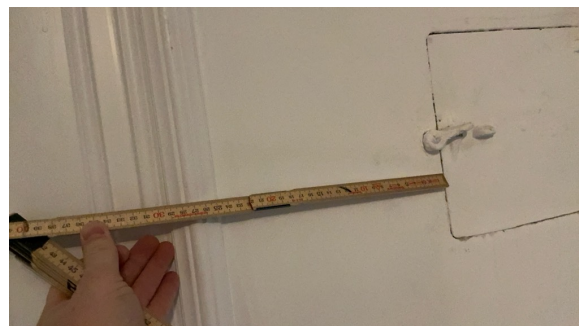
Liten avstand til brennbart materiale

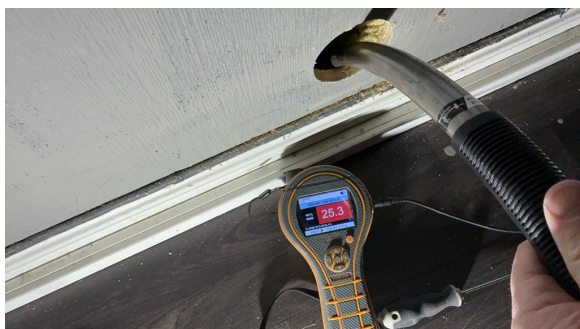
- Ved hulltaking ble det påvist fukt i bunnsvill i innforet trevegg i kjellerstue og bod.

Fukt påvist ved fuktmåling i kjellerstuen

Det bør gjennomføres ytterligere undersøkelser for å kartlegge årsak og omfang av fukt- og råteskadene, samt iverksette nødvendige utbedringstiltak for å hindre videre skadeutvikling.

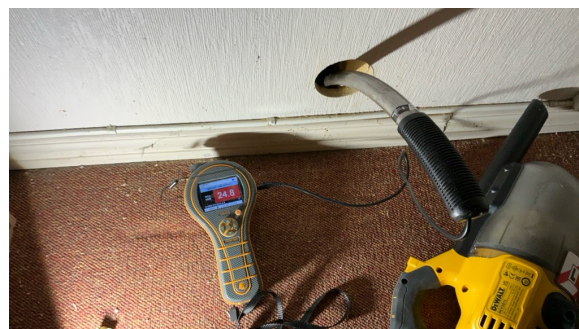
- I boden ble det registrert saltutslag på muren, og det ble også funnet indikasjoner på fukt under utvendig bakkenivå ved fuktsøk.

Fukt påvist ved fuktmåling i boden

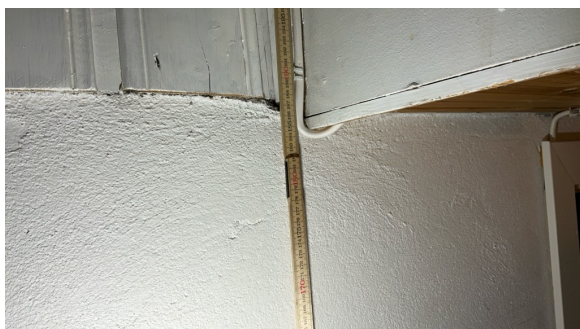
Lav frihøyde

Frihøyden i trappeløpet bør vurderes nærmere, da lav frihøyde kan medføre økt risiko for hodeskader ved ferdsel.

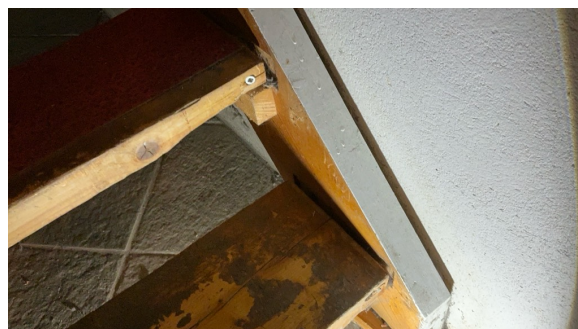
Nederste trinnene er utav sporene i vangen

Generelt vedlikehold og utbedring av slitasje anbefales for å sikre trygg bruk av trappen og forlenge levetiden.

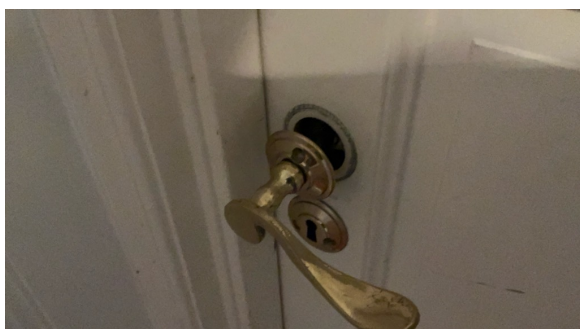
Løs vrider

Dørvrider bør festes for å hindre at den løsner eller faller av, noe som kan medføre redusert funksjonalitet og økt risiko for skade.

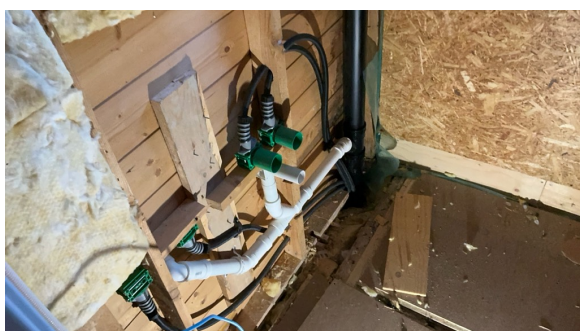
Vannrør i åpen vegg

- Våtrommet må totalrenoveres. Alle forhold med tettesjikt, våtsone, sluk m.m. må dokumenteres.

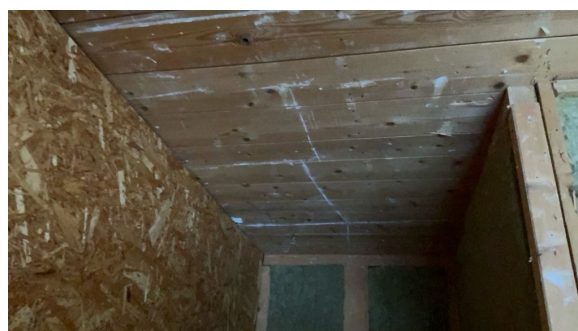
Panel i tak

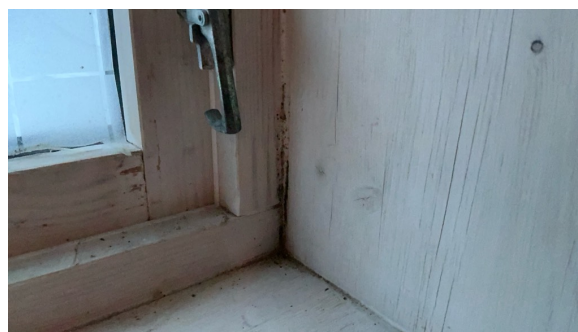
Svertesopp i foring/karm

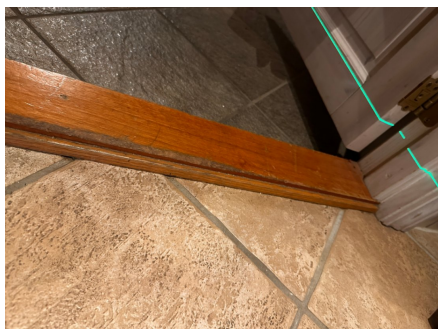
Membran ikke synlig ved terskel

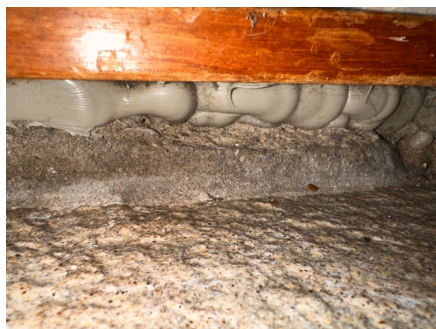
Bilde fra gangside, membran ikke synlig under terskel

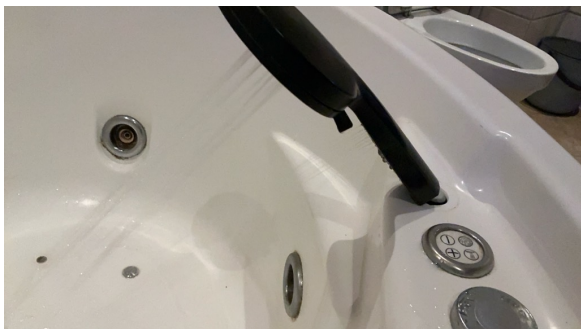
Lekkasje i hånddusj

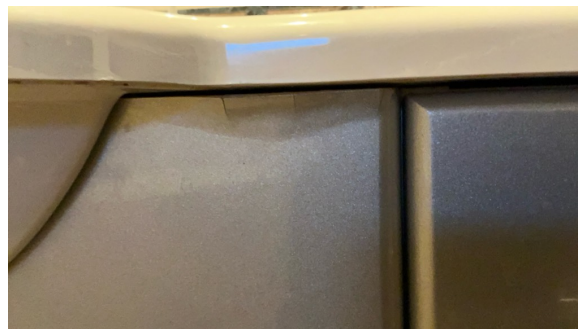
Svelling på innredning

Svelling og skader på baderomsinnredningen bør utbedres for å hindre videre forringelse og redusert levetid på innredningen.

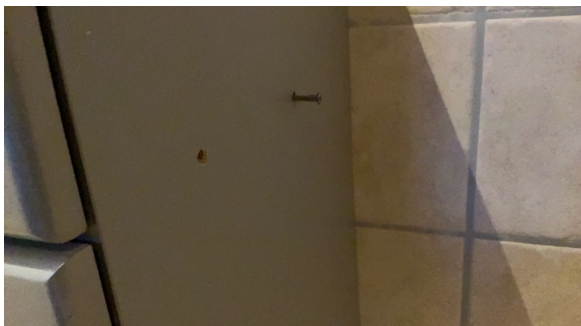
Skrue og skruehull på innredning

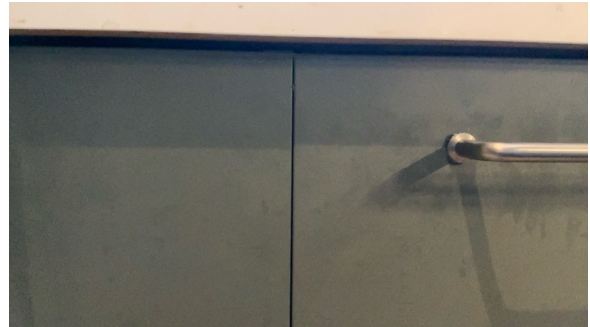
Skuffefront som subber sammen

Skuffefrontene bør justeres slik at de ikke subber mot hverandre, for å unngå skade og sikre normal bruk.

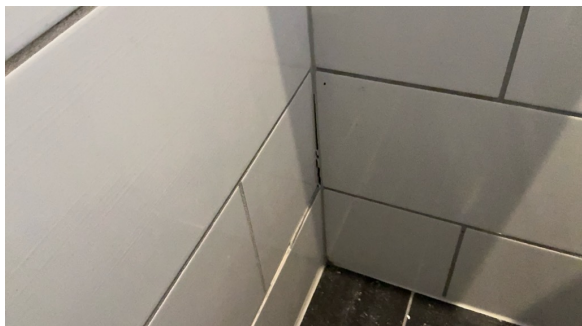
Flis på veggen som er noen millimeter trukket lenger inn i veggen, noe som har medført oppsprekking i silikonfugen i hjørnet

Det anbefales å utbedre oppsprekkingen i silikonfugen og vurdere om flisen bør justeres eller byttes. Dette anses som et estetisk avvik uten tekniske konsekvenser, men bør følges opp for å unngå videre forringelse av overflaten.

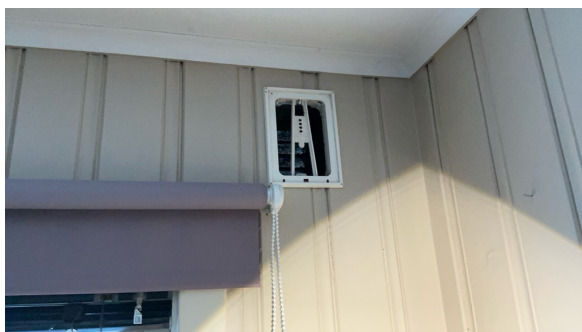
Mangler deksel på ventil

Det bør monteres innvendig deksel på ventilen eller skifte ut ventil for å sikre korrekt luftstrøm og hindre trekk og støv. Manglende deksel kan føre til dårligere innneklima.

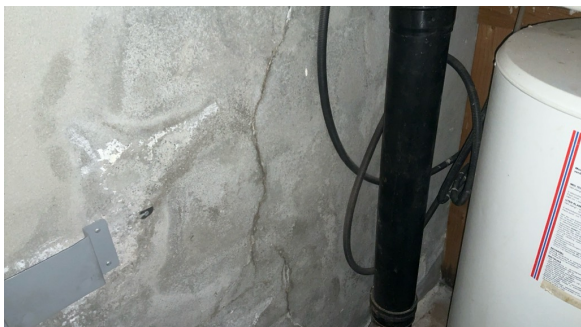
Sprekk på mur i innvendig bod

Videre undersøkelser anbefales for å avdekke årsak og omfang.

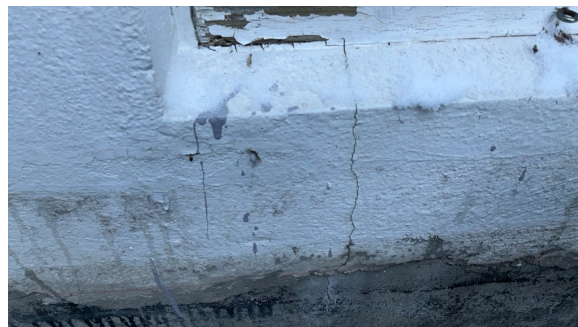
Riss i mur

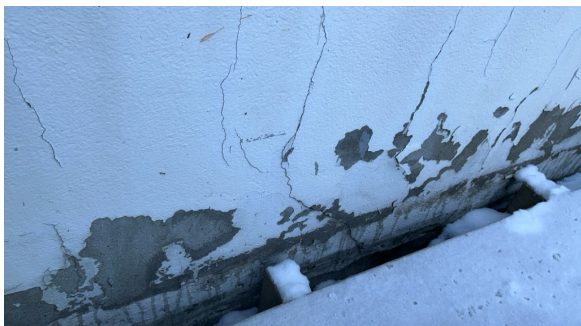
Riss og malingsflass på mur

Malingsflass på muren bør utbedres for å beskytte overflaten mot fukt og forringelse.

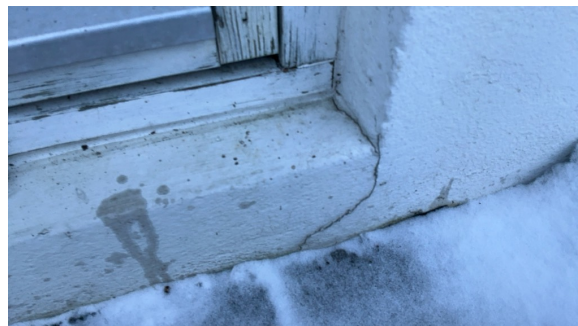
Riss i mur

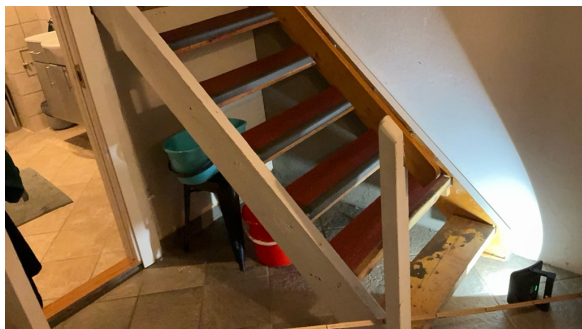
For stor åpning i rekkverk til kjellertrapp

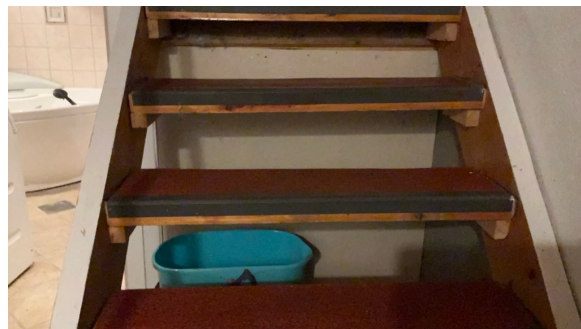
For stor åpning mellom trinn i kjellertrapp

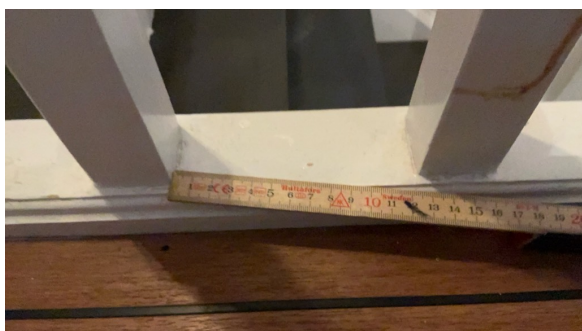
For stor åpning mellom rekkverkspiler i 2.etasje

Rekkverkshøyde på balkong i 2. etasje bør endres for å tilfredsstille krav. Det er ikke krav om utbedringer men en anbefaling da for lavt rekkverk øker risikoen for fallulykker.

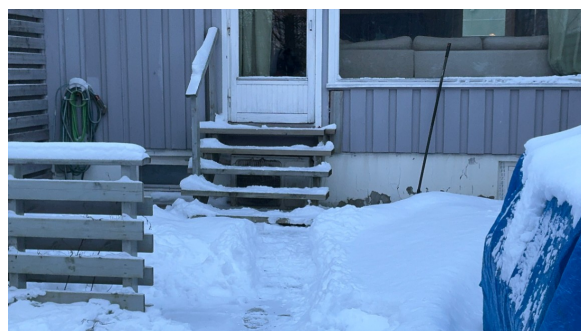
Manglende rekkverk på trapp fra terrasse til stue
