Tilstandsrapport

Tomannsbolig

Smedens kjerr 67 A, 4760 BIRKELAND

Befaringsdato: 09.04.2025

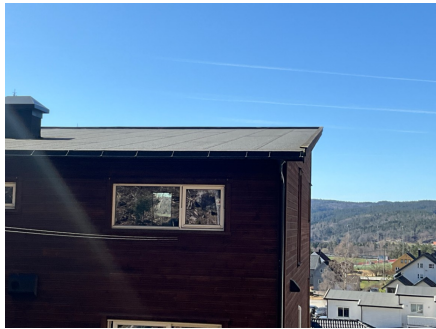
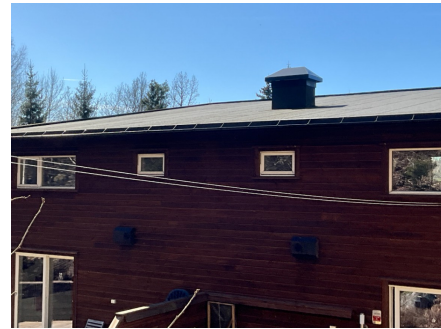
TG1 Nedløp og beslag

Takrenner, nedløp og beslag av metall.

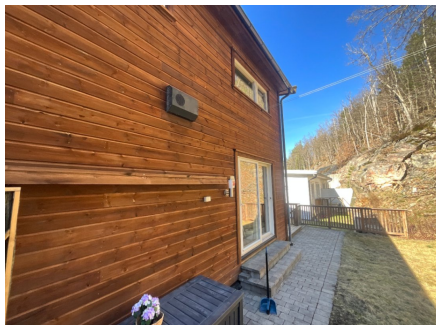
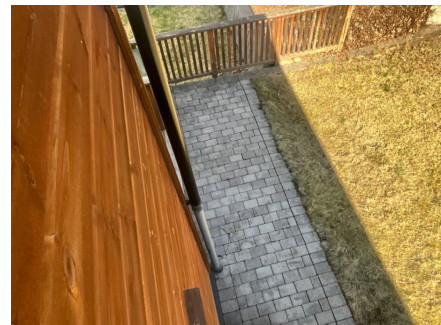
TG1 Veggkonstruksjon

Veggene har bindingsverkskonstruksjon fra byggeår. Fasade/kledning har liggende bordkledning.

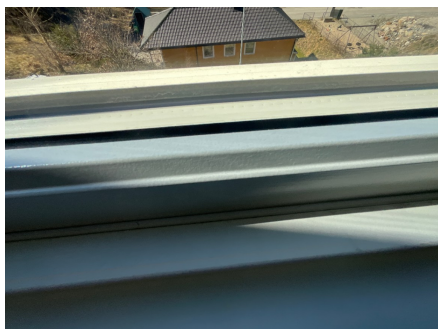
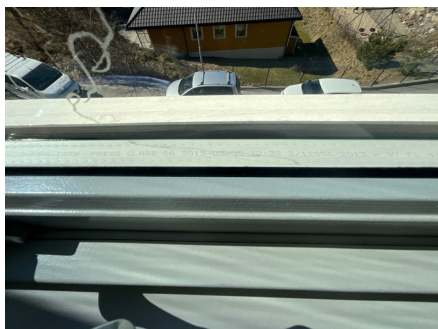
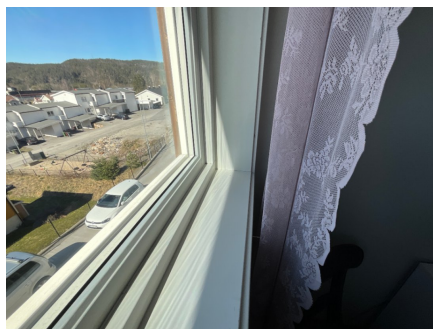
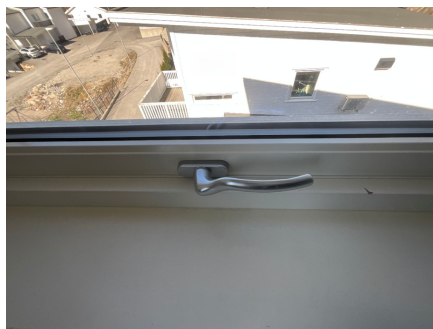
TG1 Vinduer

Bygningen har malte trevinduer med 2-lags glass.
Enkelte vinduer er funksjonstestet for heng i hengsler og tetting, uten å finne nevneverdig avvik.
Årlig justeringer/smøring av vinduer må forventes.

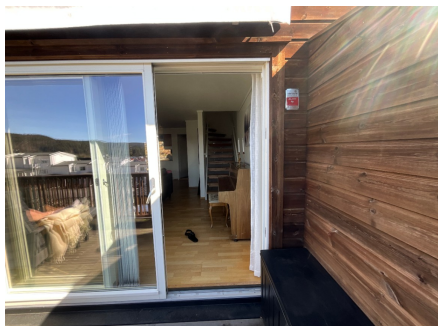
TG1 Dører

Bygningen har malt hovedytterdør, malt balkongdør i tre og skyvebalkongdør i malt tre.
Det er port av metall med elektrisk åpner.
Ytterdør og verandadør er funksjonstestet for heng i hengsler og tetting, uten å finne nevneverdig avvik.
Årlig justeringer av dører må forventes.

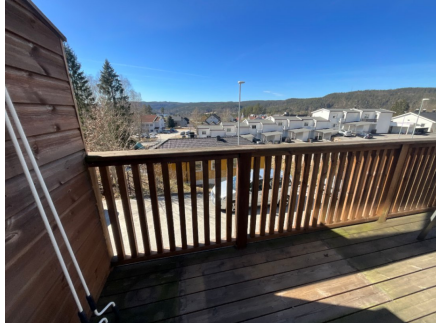
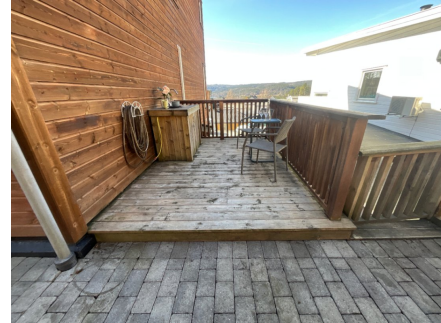
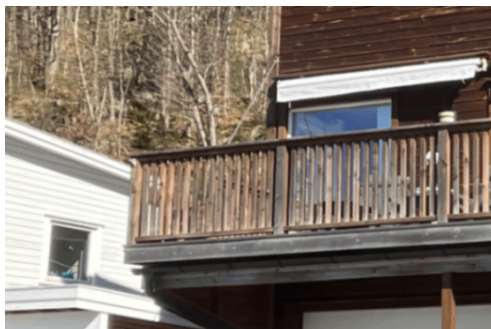
TG1 Balkonger, terrasser og rom under balkonger

Veranda med utgang fra stue. Dekke av terrassebord. Rekkverk av tre.
Platting av tre og stein med utgang fra kjøkken. Rekkverk av tre.
Deler av verandaen er hengt opp i en kjetting, anbefaler å få utarbeidet beregninger på bæring.

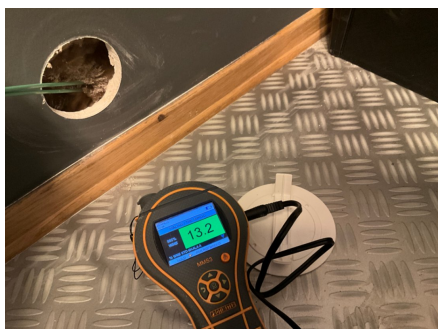
Bakkant av boligen ligger delvis under terrenget. Veggene er påførte av tre. Rommene som vender mot terrenget er vaskerom og bod. På vaskerommet er det malte overflater og i boden er det plater av gips. Hulltaking er foretatt uten å påvise unormale forhold. Hulltaking er foretatt i bod i garasjen. Fuktivotemåling (vekt%) i konstruksjonen ble målt til 13,2.

Fuktighet i påførte vegger under terrenget vil variere med årstidene og verdiene kan være normal fra 18 vektprosent og ned til 0.

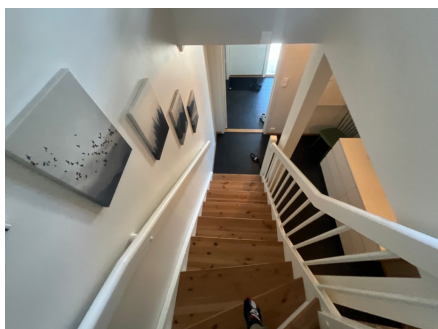
TG 1 Innvendige trapper

Boligen har malt tretrapp.

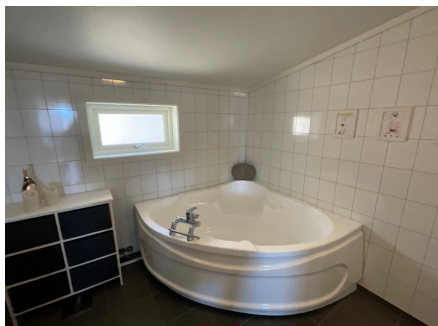
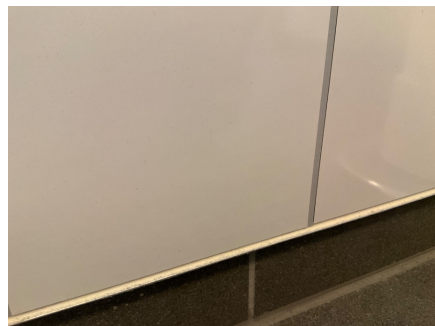
Vurdering av avvik:

- Det er vindu/dør med ikke fuktbestandige materialer i våtsonen (ved vask, dusj, badekar, osv.), løsningen eller byggematerialet er uegnet

- Andre tiltak:

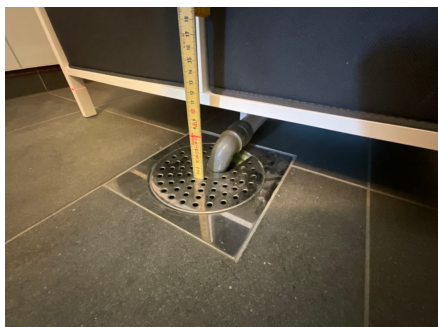
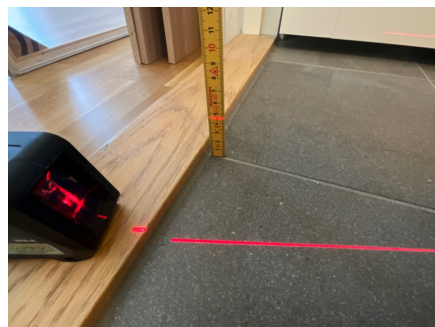
2. ETASJE > BAD

TE1 Overflater Gulv

Det er flislagt gulv med elektriske varmekabler. Det er ca 25 mm. høydeforskjell fra flis ved dør til topp slukrist.
Det er lokalisert noe hull lyd, men flisene virker å sitte godt. Det er ingen riss i fugene. Strakstiltak er ikke nødvendig.

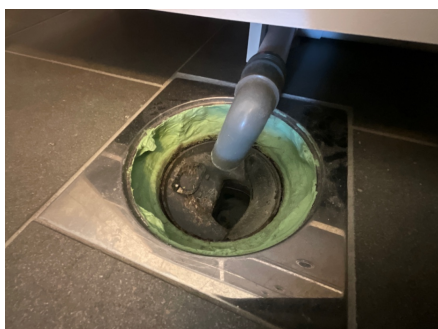
2. ETASJE > BAD

TE2 Sluk, membran og tettesjikt

- Overvåk konstruksjonen jevnlig. For å få tilstandsgrad 0 eller 1 må løsningen utbedres, men tidspunktet for når dette er nødvendig er vanskelig å si noe om.

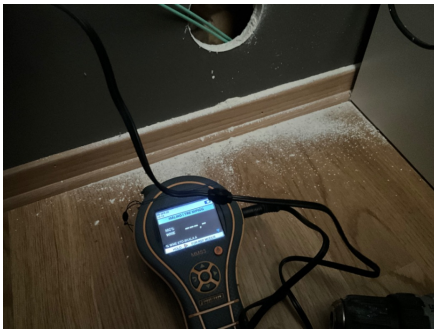
1 TG 0 Tilliggende konstruksjoner våtrom

Hulltaking er foretatt uten å påvise unormale forhold. Hulltaking er foretatt på soverom. Fuktvotemåling (vekt%) i konstruksjonen ble målt til 6. Hulltaking gir begrenset adgang til visuell kontroll/måling av et lokalt område på badet, og det kan dermed ikke med sikkerhet utelukkes at det foreligger skjulte avvik eller skader i øvrige deler av konstruksjonen.

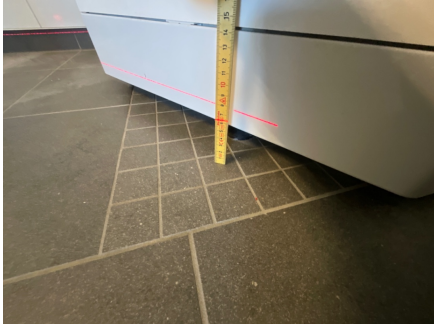
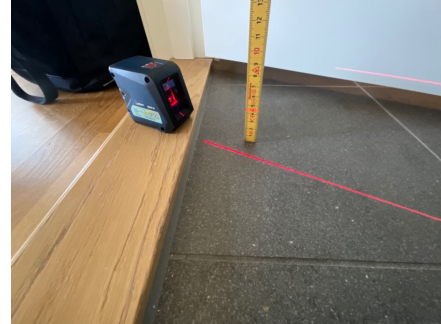
1. ETASJE > BAD

Det er flislagt gulv med elektriske varmekabler. Det er ca 25 mm. høydeforskjell fra flis ved dør til slukrist.

Det er lokalisert noe hullyd, men flisene virker å sitter godt. Det er ingen riss i fugene. Strakstiltak er ikke nødvendig.

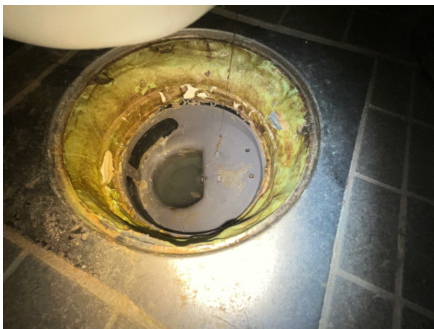
1. ETASJE > BAD

TE 2 Sluk, membran og tettesjikt

- Overvåk konstruksjonen jevnlig. For å få tilstandsgrad 0 eller 1 må løsningen utbedres, men tidspunktet for når dette er nødvendig er vanskelig å si noe om.

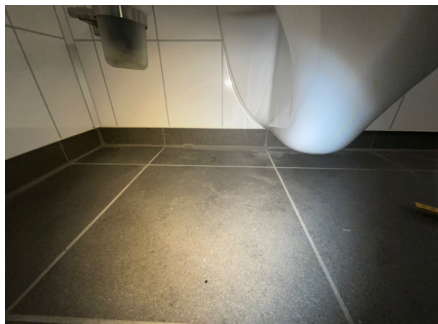
1. ETASJE > BAD

TE 2 Sanitærutstyr og innredning

- Det er ikke påvist tilfredsstillende løsning for å synliggjøre lekkasje fra innebygget sisterner.

Mangler hull for drenering av lekkasjevann.

Ved lekkasje i innebygd toalett vil ikke vannet bli synlig før det oppstår store vannskader i konstruksjonen.

- Ved implementering av innebygget sisterner var det ikke krav om lekkasjesikring, konstruksjonen bør jevnlig observeres.

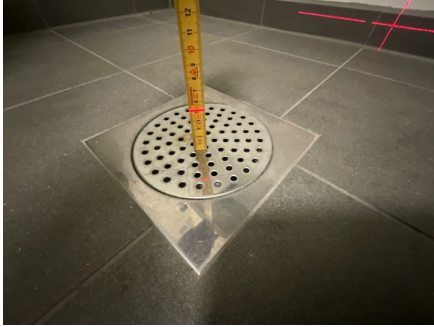
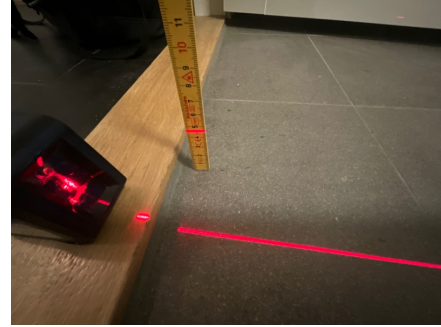
UNDERETASJE > VASKEROM

Det er lokalisert noe hullyd, men flisene virker å sitter godt. Det er ingen riss i fugene. Strakstiltak er ikke nødvendig.

- Våtrommet fungerer med dette avviket.
